TRABAJO PROFESIONAL INTEGRADO I I-TPI  
ESTUDIO CASO PATOLOGICO EN LA HACIENDA SAN JORGE- CONSERVATORIO  
DEL TOLIMA SEDE AMINA MELENDRO DE PULECIO.  
IBAGUÉ (TOLIMA)

UNIVERSIDAD SANTO TOMAS DE AQUINO  
FACULTAD DE CIENCIAS Y TECNOLOGÍA  
ESPECIALIZACIÓN EN PATOLOGÍAS DE LA CONSTRUCCIÓN  
TPI  
IBAGUÉ - TOLIMA  
2021

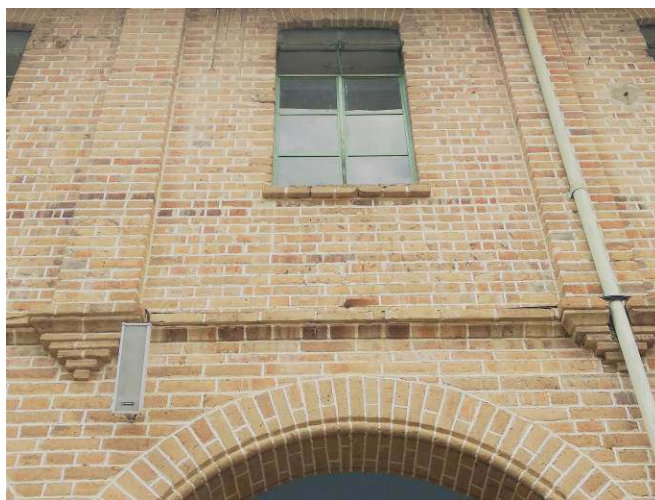
**Figura 3 Ladrillo Chircal. Fuente Propia**

Los ladrillos se fabricaron con el material propio de la excavación para los cimientos y la construcción de toda la estructura. La estructura cuenta aún con los ladrillos de la época en que fue construido, con algunas lesiones como erosión, desprendimiento de algunas secciones de

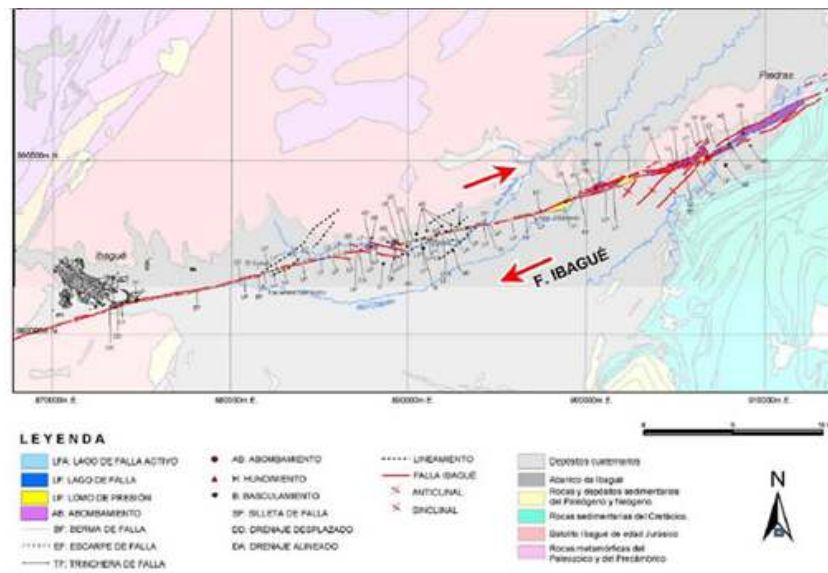
**Figura 44 Mapa de la traza de la falla de Ibagué donde atraviesa el abanico.**

Se ilustra la ubicación del paciente en el plano de Amenaza y riesgo evidenciando que el predio donde fue construido se encuentra en zona de amenaza y riesgo bajo por remoción en masa, la zona de estudio se localiza dentro del Llamado Abanico de Ibagué, depósito cuaternario que se encuentra supra yaciendo discordantemente rocas del Batolito de Ibagué.
