# **Identificación de Lesiones y Patología para la Casa Villa del Prado en la ciudad de Bogotá D.C.**

Universidad Santo Tomas Bogotá (Colombia)  
División Ciencias y Tecnología, Patología De La Construcción

**11 de diciembre de 2024**

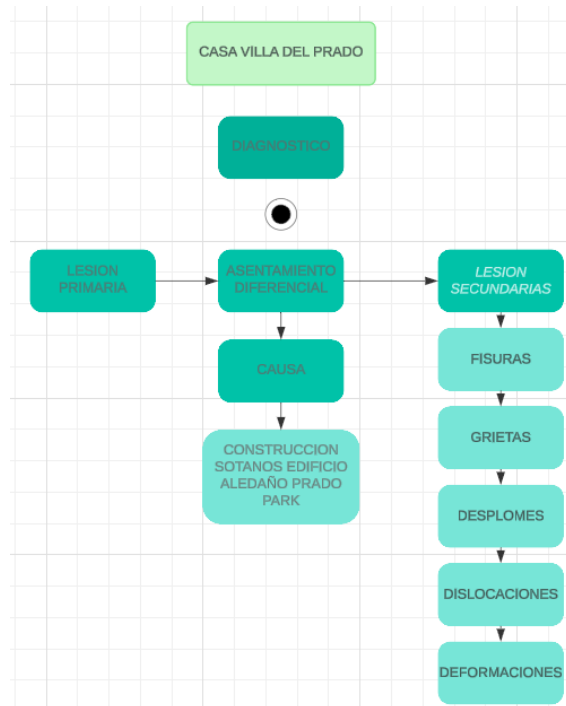
*Figura 10 Diagrama de diagnostico*

Este tipo de diagnóstico primario como lo es un asentamiento diferencial trae consigo otro tipo de lesiones secundarias mecánicas que afectan al paciente como lo son, las grietas, las

fisuras, dislocación, desnivel y desplome de muros que afectan la estructura de este pudiendo generar una vulnerabilidad estructural

El asentamiento diferencial surge cuando hay una distribución desigual de la carga del suelo, causando que ciertas partes de una estructura se hundan más que otras. Este fenómeno puede ser desencadenado por la construcción cercana de edificaciones en este caso el proyecto “PRADO PARK” que ejercen presión sobre el suelo subyacente. Las variaciones en la composición del suelo también pueden contribuir a este problema. Los efectos visibles del asentamiento diferencial incluyen grietas en paredes, pisos y techos, que se han podido observar en el paciente “CASA VILLA DEL PRADO” así como puertas y ventanas que no cierran correctamente. Además de ser un problema estético, el asentamiento diferencial puede indicar problemas estructurales subyacentes que necesitan ser evaluados y reparados para garantizar la seguridad y estabilidad de las estructuras afectadas.

*Nota: Diagrama tipos de lesiones primarias y secundarias presentes en la estructura, Elaboración Grupal*
