**PROYECTO DE APLICACIÓN A LA INGENIERÍA  
PATOLOGÍA DEL PAVIMENTO DE LA CALLE 35 / AV. CATAMA HASTA EL  
PUNTO DE INTERSECCIÓN DE LA CARRERA 32 CON CALLE 38 DEL  
MUNICIPIO DE VILLAVICENCIO - META**

**FACULTAD DE INGENIERÍA CIVIL  
UNIVERSIDAD SANTO TOMÁS  
VILLAVICENCIO  
2019**

Documento final presentado como opción de grado para optar al título profesional de  
ingeniero civil

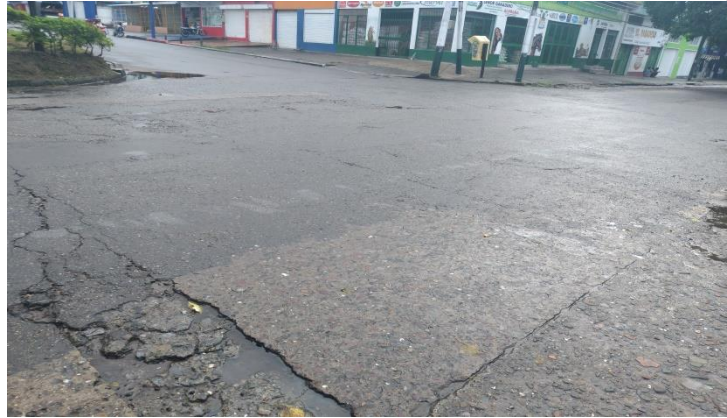
Ilustración 3 Intersección vial Calle 35-Cra 27 Black Topping

El sector 1, que inicia en la Cra 27 hasta la Av Alfonso López está construido por losas de concreto simple con una capa de rodadura asfáltica, a esto se le conoce como black topping, cuyas dimensiones son de 390 metros de longitud y 10 metros de ancho.

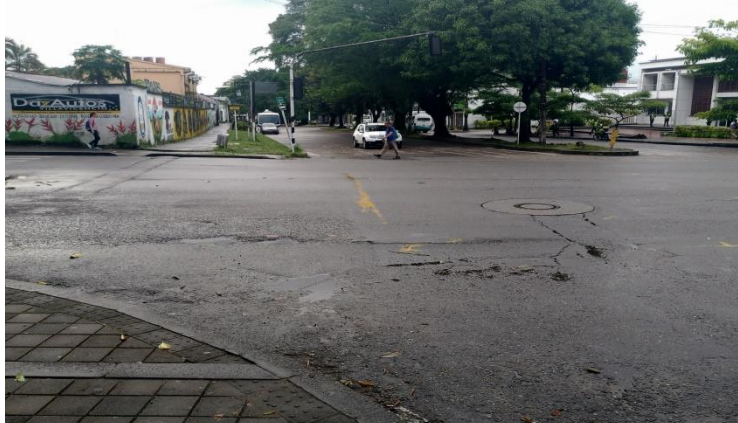
Ilustración 4 Av Alfonso López. Black Topping

El sector 2, es el tramo de la Av Alfonso López está construido por pavimento rígido en el cual se empleó la técnica de mejoramiento black topping igualmente y su longitud de paso es de 10 metros y 10 metros de ancho.

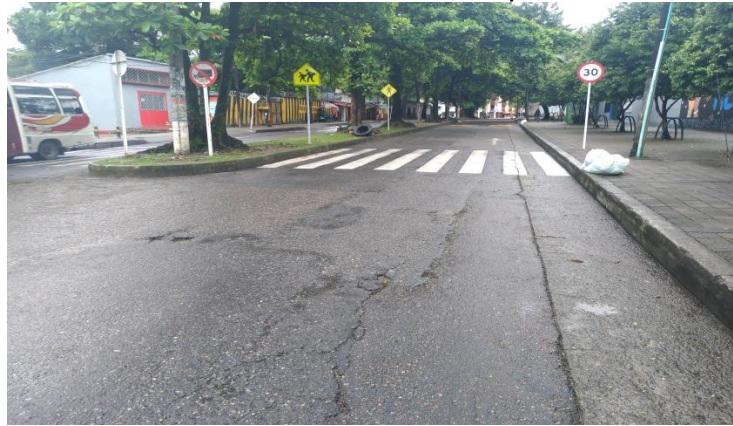
Ilustración 5 Tramo vial: Av Alfonso López hasta la Cra 32

El sector 3, es el tramo final que inicia en la intersección de la Calle 35 – Av Alfonso López hasta la Calle 35 – Cra 32, tiene una longitud de 190 metros y 6

metros de ancho, en el tramo vial se evidencia la implementación de Black Topping a lo largo de los 190 metros de construcción de la zona.

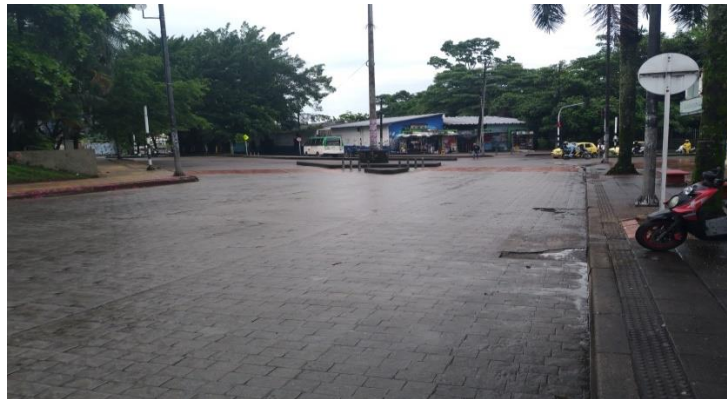
Ilustración 6 Tramo vial Calle 35- Calle 37. Concreto estampado

3. A partir del punto de intersección de la Calle 35- Cra 32 hasta la Calle 38- Cra 32, se encuentra construido en concreto estampado en el cual se evidencian daños superficiales a lo largo del tramo. Está conformado por 2 sectores en los cuales se aprecian las diferencias de dimensiones debido a la ubicación. El sector 1, inicia desde la intersección de la Calle 35- Cra 32 hasta la intersección de la Cra 32- Calle 37, este tramo se encuentra construido por adoquines de concreto y adoquines en arcilla, el tramo tiene una longitud de 50 metros y un ancho de 12 metros.

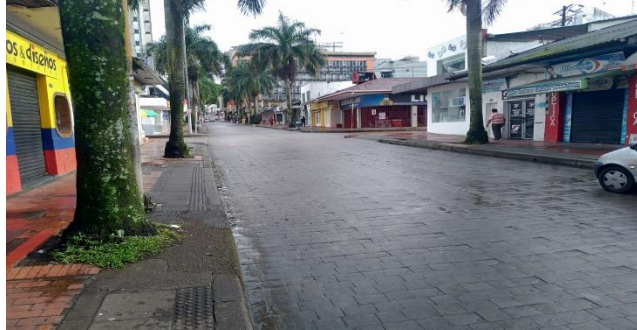
**Ilustración 7 Tramo vial Calle 37- Calle 38. Concreto estampado**

El sector 2, es el último tramo de la zona de estudio, inicia en la intersección de la Calle 37 y finaliza en la intersección de la Cra 32 – Calle 38, este se encuentra conformado por 200 metros de longitud y 6 metros de ancho, en los cuales se evidencian adoquines de concreto y adoquines en arcilla.
