**DIAGNÓSTICO VIAL DE LA CARRERA 16 ENTRE CALLES 25 Y 29 PARA  
TRANSPORTE DE CARGA EN LA CIUDAD DE TUNJA.**

**UNIVERSIDAD SANTO TOMÁS  
FACULTAD DE INGENIERÍA CIVIL  
DIVISIÓN DE ARQUITECTURA E INGENIERÍAS  
TUNJA  
2020**

**Trabajo de grado realizado para obtener el título de  
INGENIERO CIVIL**

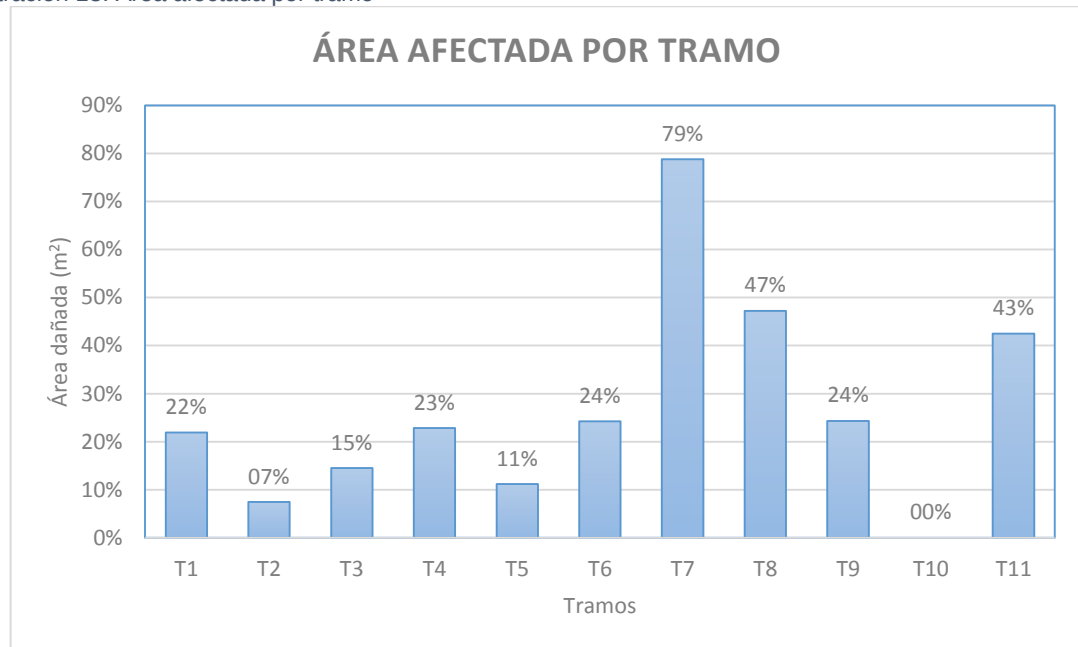
Ilustración 18. Área afectada por tramo

En este caso el tramo 7 resulta ser el más afectado, corresponde a PR 0+120 hasta PR 0+140, en el sector se encuentran fallas longitudinales (3.12 m<sup>2</sup>), fisuras en bloque (70.97 m<sup>2</sup>), hundimientos (5.2 m<sup>2</sup>), pérdida de agregado (0.75 m<sup>2</sup>), baches o huecos de severidad baja (0.48 m<sup>2</sup>), severidad media (0.72 m<sup>2</sup>), severidad alta (0.02 m<sup>2</sup>), parcheo de severidad baja (19 m<sup>2</sup>), severidad media (8.5 m<sup>2</sup>), severidad alta (1.5 m<sup>2</sup>) para un total de (110.27 m<sup>2</sup>) en el total de tramo.

Por lo anterior se determina una afectación de 78.8% respecto al área del tramo en estudio de (20 m) correspondiente a (140 m<sup>2</sup>).

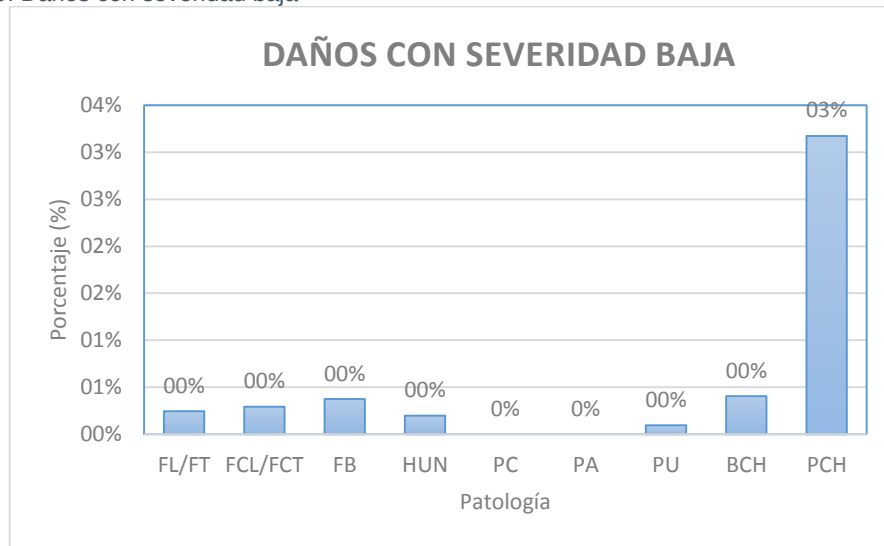
Ilustración 19. Daños con severidad baja

A lo largo de todos los tramos correspondientes a PR 0+000 hasta PR 0+204.5 los daños más comunes de severidad bajo son (PCH) parches con altura menor a (10mm) con un área de (45.5 m<sup>2</sup>), el parcheo es producto de múltiples reparaciones, por la aparición de pequeños baches.

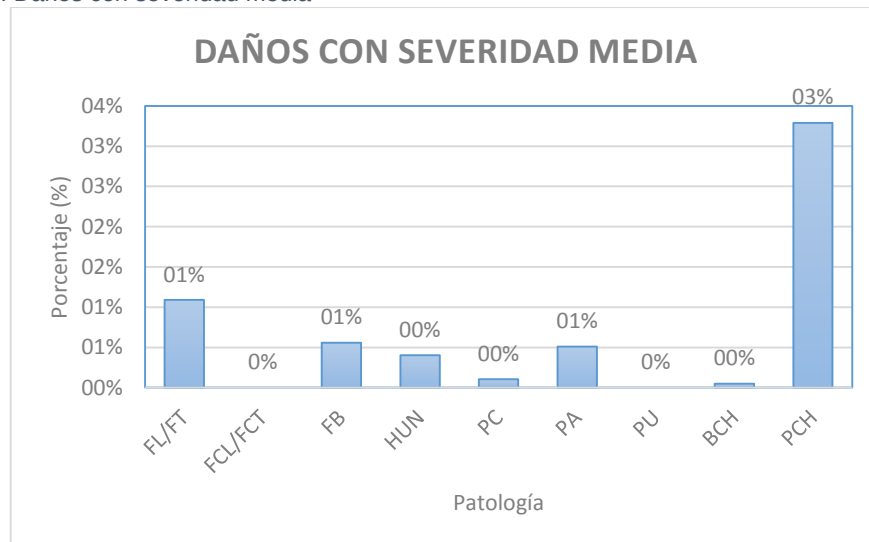
Ilustración 20. Daños con severidad media

A lo largo de todos los tramos correspondientes a PR 0+000 hasta PR 0+204.5 el daño más común de severidad media son los (PCH) parches con altura entre (10 y 20mm) y un área total de (47.1 m<sup>2</sup>); puesto que en la vía se evidencia las continuas

reparaciones realizadas a las redes de abastecimiento de agua potable, de la misma manera el mantenimiento del alcantarillado, el cual presenta múltiples daños. Actualmente se encuentran fisuras de gran tamaño con afloramiento de aguas residuales con demarcaciones para corte, reparación y parcheo. Igualmente, se encuentra parcheo por reparaciones a baches, huecos y reparaciones en general.

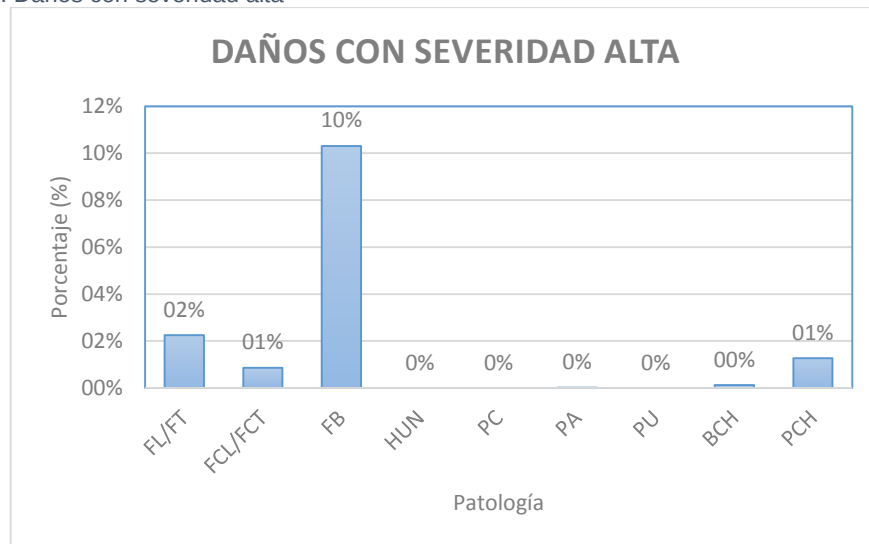
Ilustración 21. Daños con severidad alta

PR 0+000 hasta PR 0+204.5 el daño más común de severidad alta corresponde a (FB) fisuras en bloque, con un área (147.6 m<sup>2</sup>) conformado por bloques bien definidos por fisuras >3mm que presentan alto desgaste.

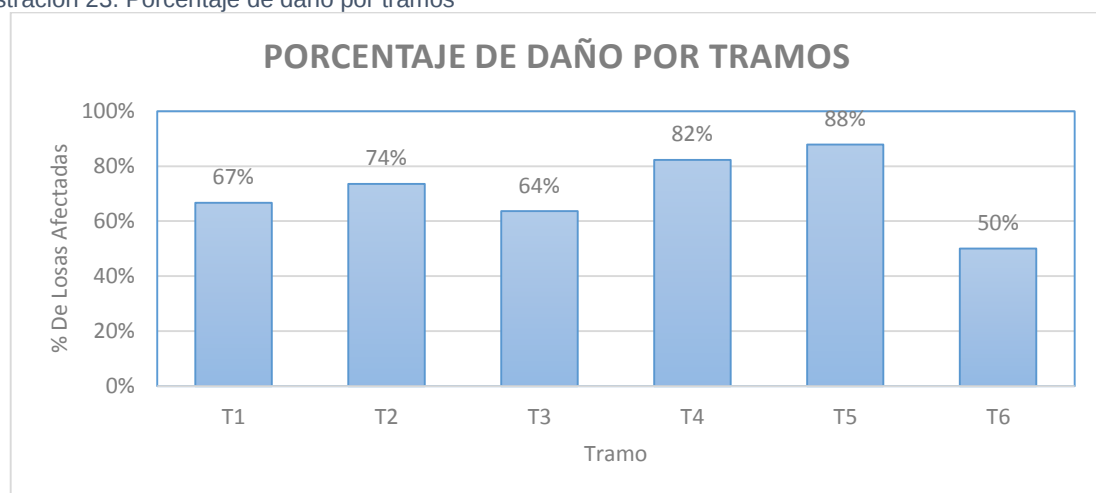
Ilustración 23. Porcentaje de daño por tramos

El tramo de 50 (m) número 5 es el que reporta mayor porcentaje de daños con un punto inicial K0+411.5 y finaliza en K0+461.5. Está conformado por un total de 53 placas de las cuales 29 de ellas presentan deterioros; el área total del tramo es de (350 m<sup>2</sup>) y el porcentaje de daño asciende a 87.9%.

Esta zona demuestra una zona crítica en el área de estudio. Encontrándose (PU) pulimiento, (DPL) desportillamiento, (PCHC) parches, (GB) grietas en bloque, (GL) grietas longitudinales, (GT) grietas transversales como las representativas del tramo.

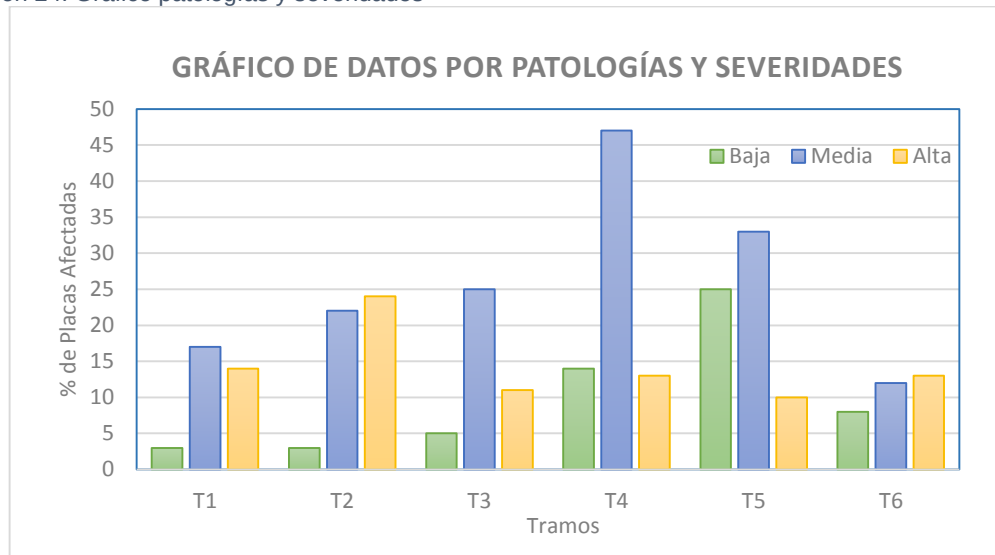
Ilustración 24. Grafico patologías y severidades

Se evidencio en toda la longitud el proyecto, basados en la inspección visual, que la vía presenta daños considerables; una de las principales causas, es por la instalación de la carpeta asfáltica sobre el pavimento rígido construido años atrás; al no generar la adherencia esperada entre los materiales, conlleva a desprendimientos y fracturas.
