**ESTUDIO PATOLÓGICO CASONA FRANCISCO MARIÑO, UBICADA EN LA  
CARERA 10 No 3 – 03 DEL MUNICIPIO DE TIBASOSA DEPARTAMENTO DE  
BOYACÁ**

**ESPECIALIZACIÓN PATOLOGÍA DE LA CONSTRUCCIÓN**

**BOGOTÁ D.C – ABRIL DE 2016**

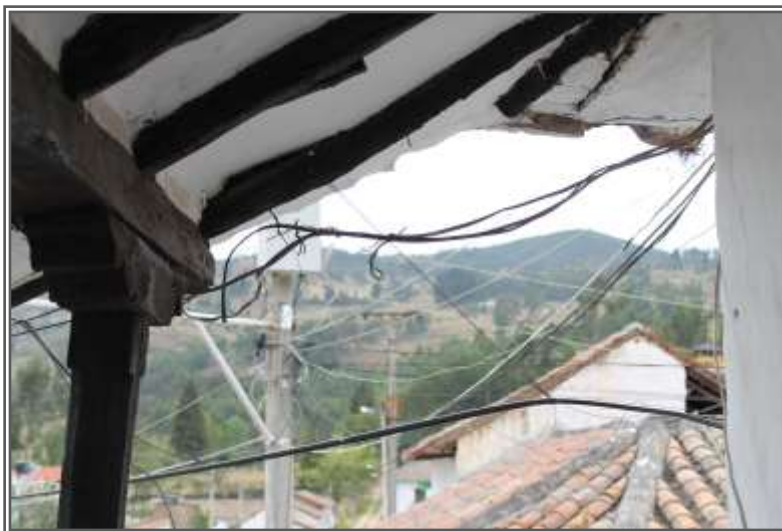
**FIGURA N. 11.**

Las condiciones físico ambientales están desfavorecidas por la contaminación visual, los cables y conexiones que se encuentran en la fachada del bien, además de los avisos de los locales comerciales ubicados en el marco de la plaza, evidenciando la falta de aplicación de la norma para especificaciones de avisos.

Contaminación visual  
Casona Francisco Mariño.  
Fuente: Grupo de  
investigación. Foto tomada  
el día 12 de mayo de 2015.

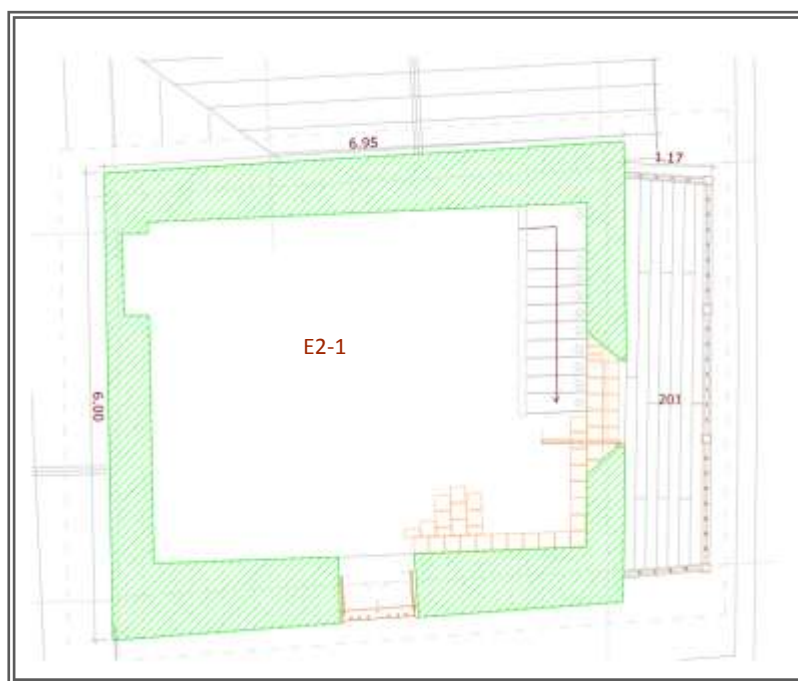
Se evidencia la utilización de la tapia pisada en la totalidad del perímetro del inmueble en primer y segundo piso, en este último ya que por el aumento de altura de la edificación se interpreta como una mayor carga muerta en este punto del inmueble.

**FIGURA N. 30.**  
Identificación muros  
en tapia pisada en  
segundo piso. Fuente:  
Grupo de  
investigación.

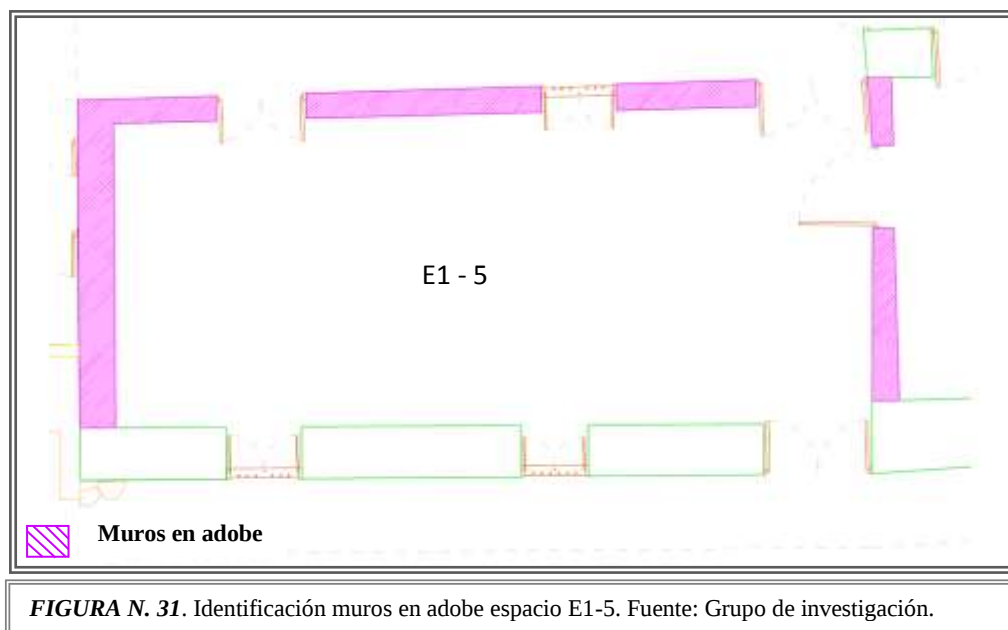
**FIGURA N. 31.** Identificación muros en adobe espacio E1-5. Fuente: Grupo de investigación.

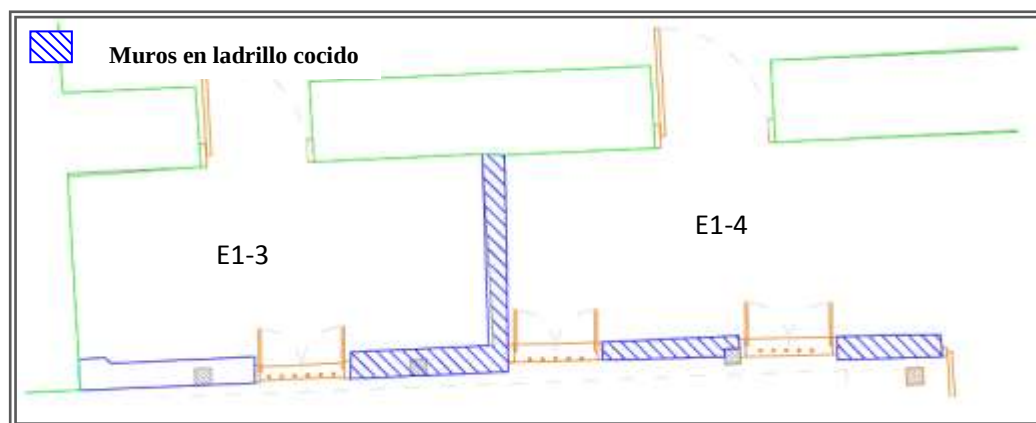
Adicionalmente se encuentran modificaciones en los espacios E1-3 y E1-4 las cuales implicaron cambios drásticos en la configuración espacial del inmueble, evidenciándolo por la presencia de lesiones patológicas con un nivel alto de deterioro, a comparación de los demás espacios, además

**FIGURA N. 32.** Identificación muros en ladrillo cocido espacios E1-3 y E1-4. Fuente: Grupo de investigación.

Dentro de la inspección se evidencia que las lesiones identificadas en los espacios E1-3 y E1-4 son causa de la ampliación realizada aproximadamente hace veinte años, en donde no tuvieron en cuenta la compatibilidad de materiales y la técnica constructiva, evidenciando que las filtraciones y deterioro a nivel de cubierta se presentan principalmente en estos espacios.

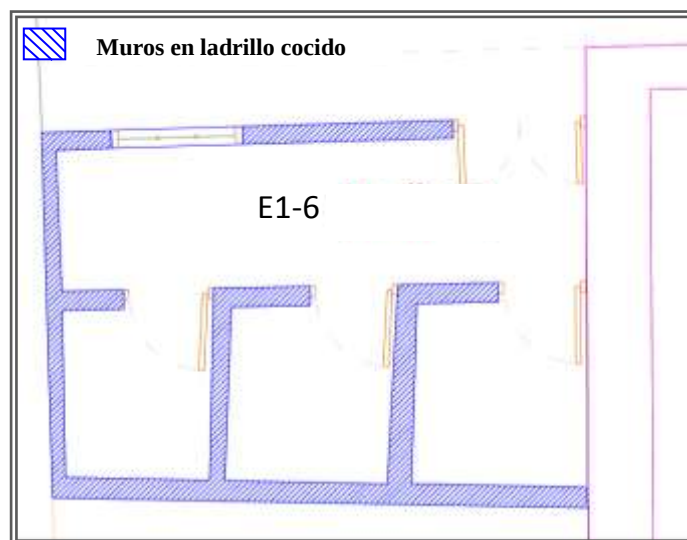
**FIGURA N. 33.** Identificación muros en ladrillo cocido espacio E1-6. Fuente: Grupo de investigación.

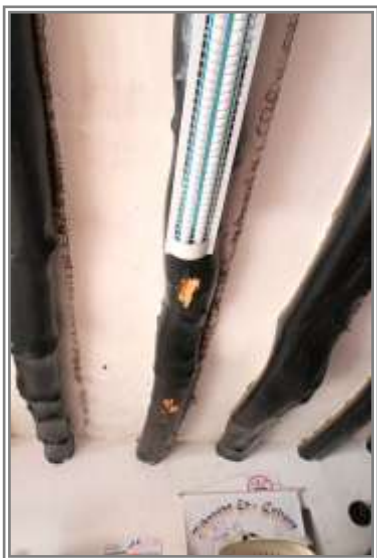
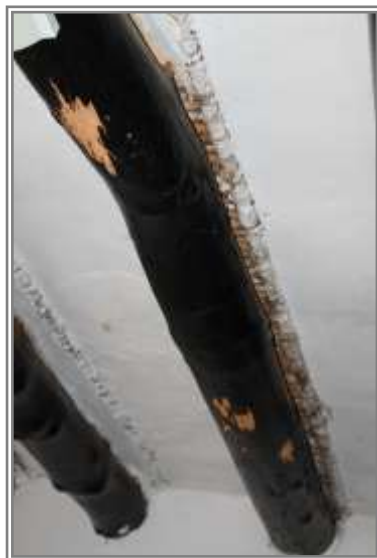
**FIGURAS N. 40 Y 41.**  
Elementos en madera  
espacio E1-1. Entrepiso  
espacio E2-2. Fuente:  
Grupo de investigación.

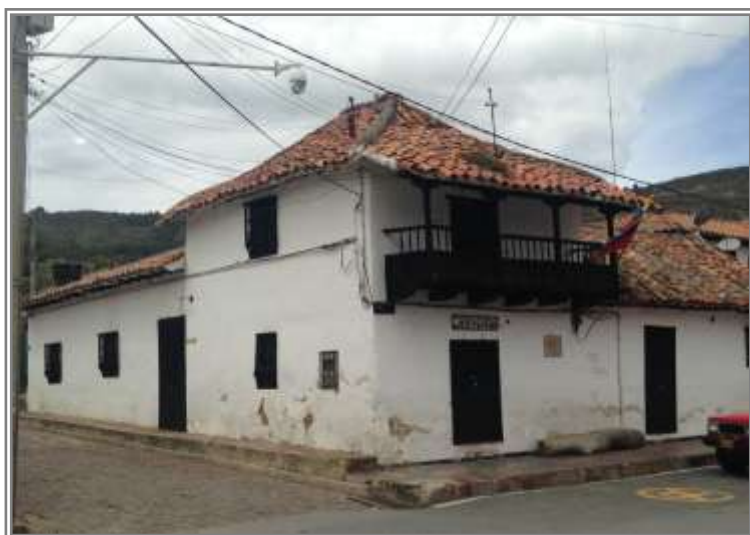
**FIGURA N. 56.** Cubierta Casona Francisco Mariño. Fuente: Grupo de investigación

Dentro del análisis y diagnóstico realizado a la cubierta de la casona, se evidencia que la cubierta se encuentra compuesta por la estructura en madera, la esterilla o chusque, la torta de barro y la teja de barro. En el recorrido realizado por la Casona Francisco Mariño evidenciamos el mal estado a nivel general de la cubierta, causado principalmente por la falta de mantenimiento

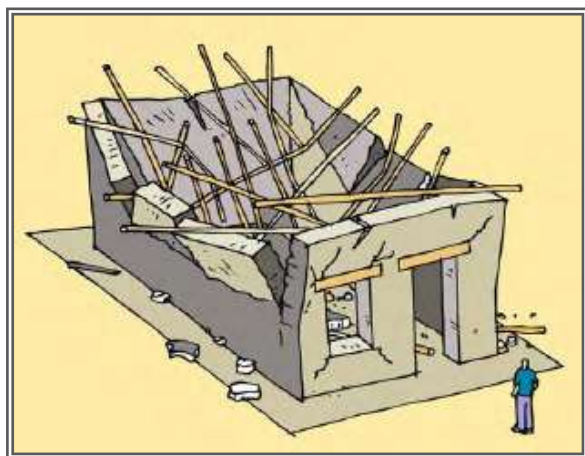
**FIGURA N. 76.** Tipo de Falla N. 6.  
Fuente: Manual de Rehabilitación para viviendas construidas en Adobe y Tapia Pisada. Página 4-7

**TIPO 6:** Caída de la cubierta hacia el interior de la vivienda, por encontrarse mal apoyada sobre los muros o porque los muros presentan cualquiera de las deficiencia anteriores del tipo 1 al tipo 5.<sup>23</sup>

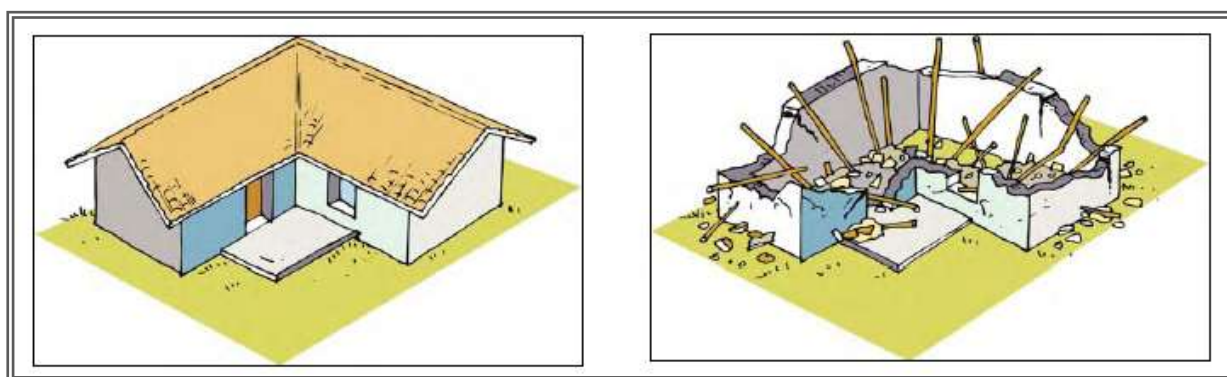
**FIGURAS N. 77 y 78.** Tipo de Falla N. 7. Fuente: Manual de Rehabilitación para viviendas construidas en Adobe y Tapia Pisada. Página 4-7

**TIPO 7:** Falla generalizada de la cubierta por ausencia de un apoyo adecuado o por mala estructuración de la misma. Usualmente la cubierta falla hacia el interior de la estructura, rompiendo la parte superior de los muros portantes.

Este tipo de mecanismo de falla es frecuente en edificaciones con cubiertas muy pesadas, mal concebidas estructuralmente o por alto grado de deterioro a causa del ataque de insectos o cambios de humedad.<sup>24</sup>

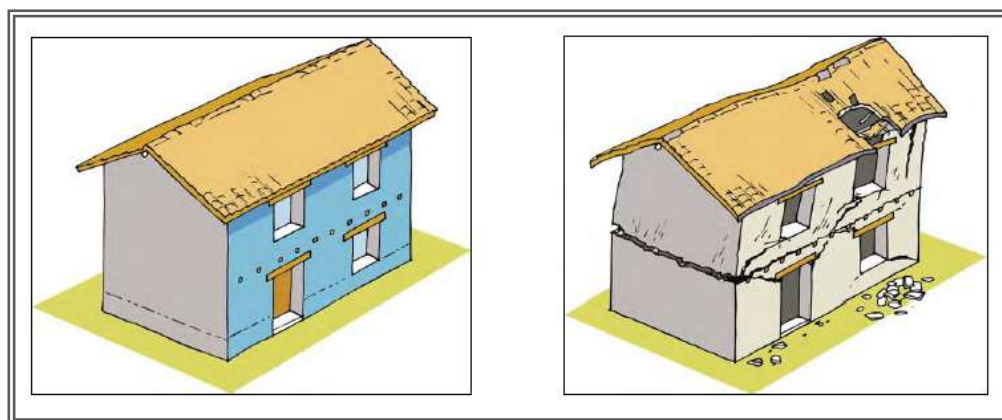
**FIGURAS N. 79 y 80.** Tipo de Falla N. 8. Fuente: Manual de Rehabilitación para viviendas construidas en Adobe y Tapia Pisada. Página 4-8

**TIPO 8:** Falla que se presenta por mala conexión de los muros del primer piso con los del segundo; el entrepiso rompe los muros principales en forma casi horizontal, generando la inestabilidad del segundo piso.

Este tipo de mecanismo de falla es frecuente en edificaciones de dos o más pisos, con conexiones deficientes en los muros principales y la ausencia de un diafragma rígido en el entrepiso.<sup>25</sup>

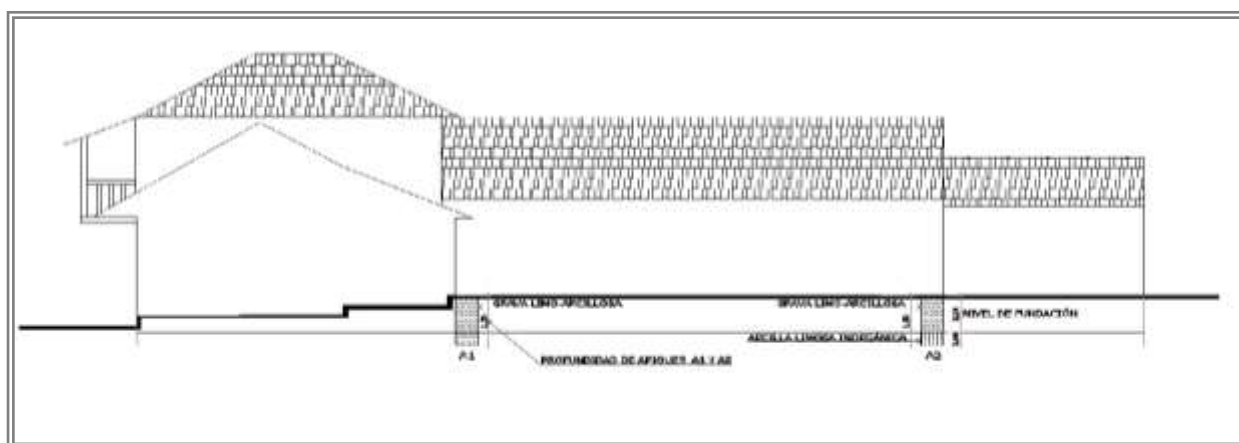
**FIGURA N. 81.** Corte Apiques N.1 y N.2. Fuente: Grupo de investigación.

Teniendo en cuenta las consideraciones del párrafo inmediatamente anterior, el presente informe se establece a partir de las condiciones reales para realizar el ejercicio en campo, el cual se desarrolló a través de dos exploraciones a la cimentación a través de auscultaciones, los cuales se llevaron a cabo de forma manual teniendo en cuenta que el municipio autorizó realizar los apiques únicamente en el patio y lo menos destructivos posible.

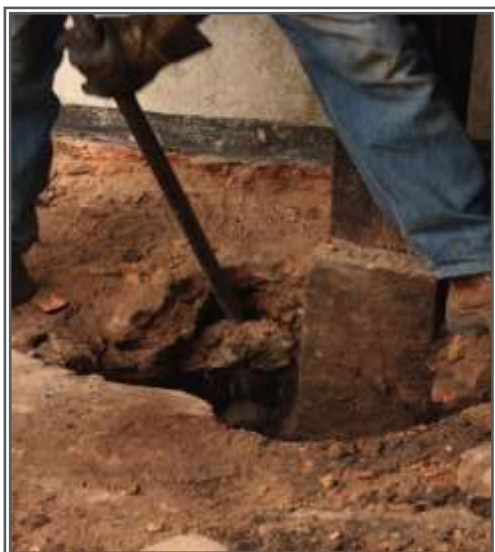
**FIGURA N. 82.** Proceso excavación apiques Casona Francisco Mariño. Fuente: Grupo de investigación.

**Apique N. 1:** por su composición se determina que es un relleno uniforme que se evidencia a lo largo de la profundidad de la excavación, ya que sus características y composición es grava y se encuentra constituido por depósitos compuestos por niveles arcillosos, arenosos, gravas y combinaciones de estos en espesores diferentes, identificando las capas estratigráficas con las siguientes características: grava – limo – arcillosos (relleno) color negro, compacidad media y plasticidad baja.

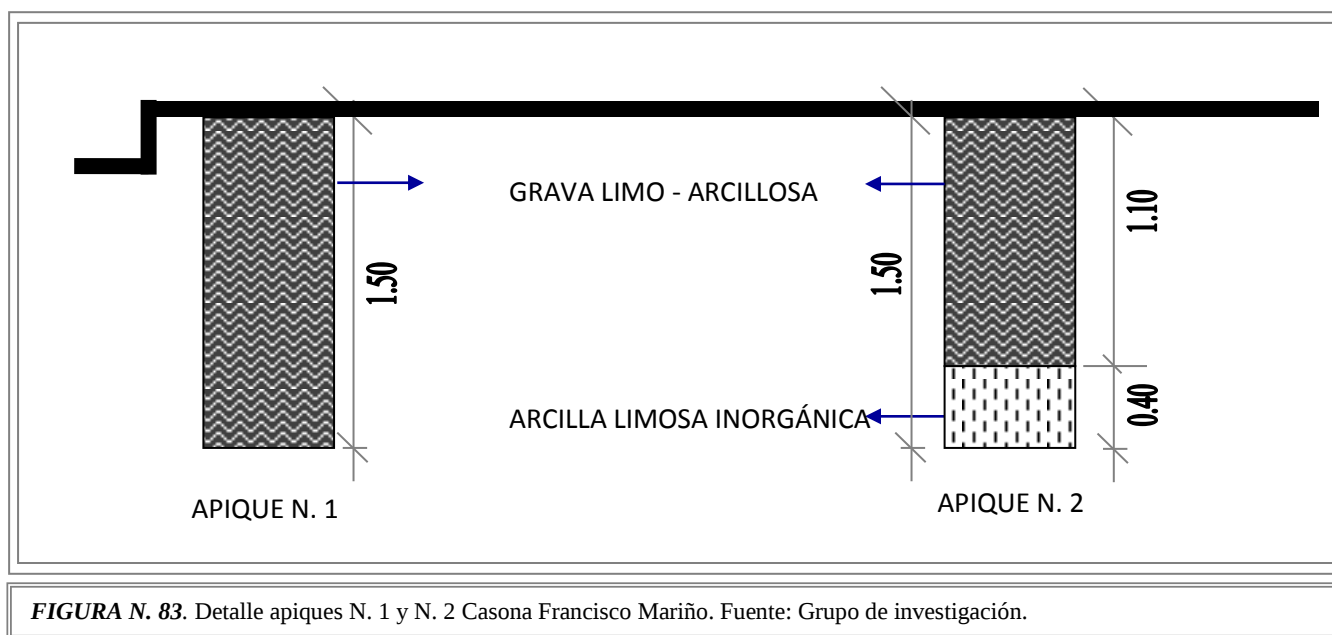
**FIGURA N. 83.** Detalle apiques N. 1 y N. 2 Casona Francisco Mariño. Fuente: Grupo de investigación.

**Apique N. 2:** se determina que es un relleno uniforme a una profundidad de 1.10 metros, dentro de sus características estratigráficas se evidencia que posee: grava – limo – arcillosos (relleno) color negro y compactidad media. Posteriormente el subsuelo de los cuarenta centímetros restantes se encuentra compuesto por arcilla limosa inorgánica, de plasticidad baja con arenas de color café oscuro y consistencia media.

En cuanto al nivel freático se evidencia que el suelo posee permeabilidad baja y se encuentra drenado superficialmente debido a que la zona presenta pendiente topográfica levemente inclinada, por tal motivo la esorrentía superficial es baja y no existe acumulación de agua.

En conclusión se determina que el suelo y el lote no presentan problemas que amenacen la estabilidad del inmueble, siempre y cuando las condiciones geo mórficas del terreno sigan siendo las mismas.

Dando respuesta al diagnóstico y a los espacios estudiados identificando las lesiones presentes en los mismo, se procederá a dar solución inicialmente al manejo de aguas lluvias, de acuerdo a los apique realizados es necesario evitar que la humedad siga afectando los cimientos es indispensable realizar un filtro en forma de C con el fin de direccionar las aguas lluvias y de esorrentía y sacarlas del bien mediante cajas de inspección, por otra parte el nivel correspondiente al patio espacio E1-8 se bajará veinte centímetros para que se encuentre en un nivel diferente al de la galería y de ésta forma prevenir la filtración de aguas a nivel de piso. Así mismo se brindará la protección al bien, aislando la cubierta a través de una sobre cubierta en lámina de zinc para realizarlas obras a lo largo de la cubierta sin exponer el inmueble.

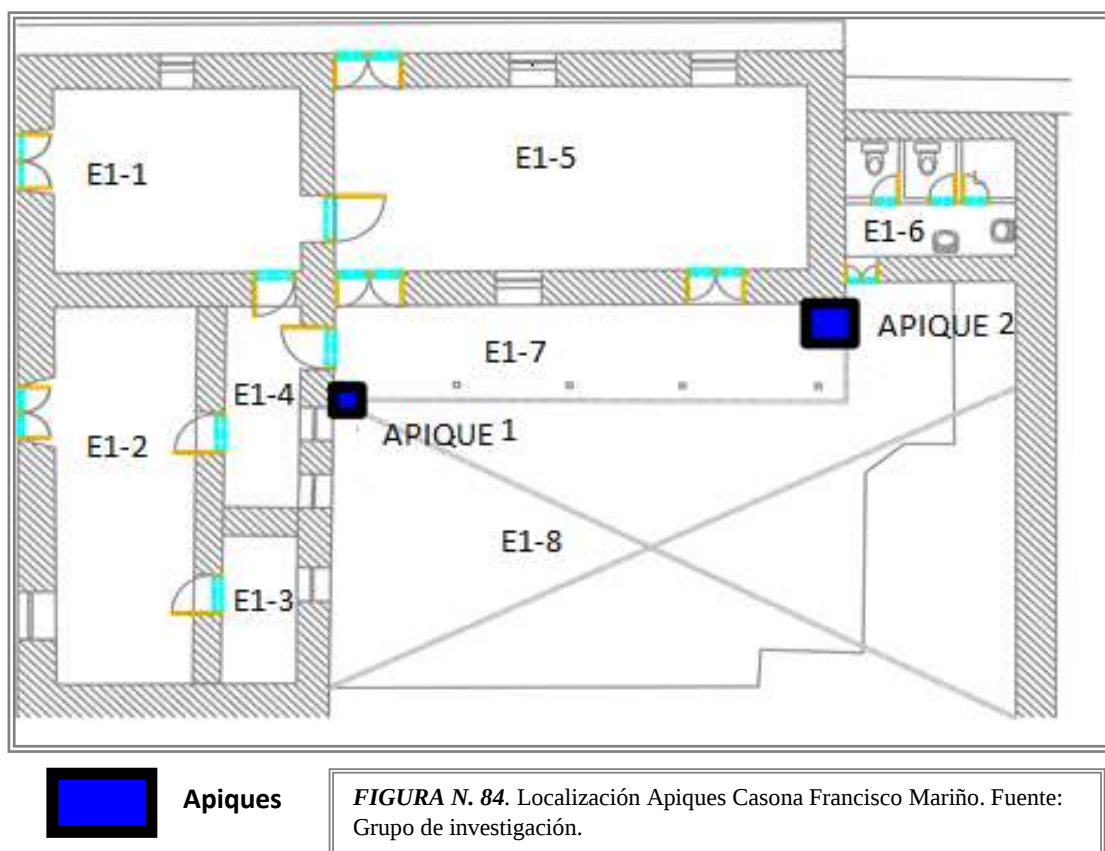
La condición actual en el espacio E1-8 del patio en cuanto a inclinación y manejo de aguas lluvias está generando daños y filtraciones por este motivo se presentan las lesiones correspondientes a capilaridad en muros. Las columnas en madera se encuentran en mal estado debido al continuo contacto con agua.

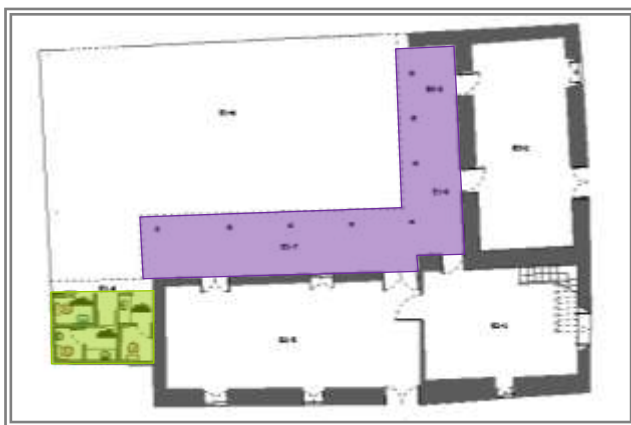
**FIGURA N. 86.** Propuesta de diseño para el espacio E1-6 y propuesta de rescate en los espacios E1-3 y E1-4. Casona Francisco Mariño. Fuente: Grupo de investigación.

Dentro de este proceso se replantea el diseño del baño, ya que el diseño actual no es funcional y no se tiene en cuenta la población en condición de discapacidad, la accesibilidad al bien es buena. Así mismo se pretende rescatar los espacios E1-3 y E1-4 ya que con la reforma que se realizó hace veinte años aproximadamente se cerró el espacio y la Casona perdió su valor

La finalidad de la propuesta es liberar el espacio, rescatando los valor originarios y protegiendo el bien de elementos y materiales constructivos no compatibles con el sistema constructivo de la Casona. En cuanto a los muros se realizará la demolición y desmonte del pañete con el fin de realizar un reforzamiento estructural y amarre de los mismos con malla vena y alambazón, así mismo en las esquinas para dar solución a las grietas presentes en los quiebres de los muros, como complemento al reforzamiento de muros se realizará el refuerzo de toda la estructura en madera, en el espacio E2-1 se realizará la consolidación de la viga solera. De acuerdo al estudio y diagnóstico del estado actual de los elementos estructurales en madera se procederá a realizar un proceso de impregnación dirigido por un ingeniero fitosanitario a través de método de brochado o inyección, a los elementos que se encuentran en buen y regular estado de conservación. Los elementos en mal estado deben someterse a cambio definitivo y ser reemplazados ya que debido a la presencia de xilófagos o daños físicos su resistencia físico - mecánica es nula o se encuentra reducida a su mínima expresión, éstos elementos serán diferenciados de los originales de acuerdo a los principios de restauración.
