**ESTUDIO PATOLÓGICO Y PROPUESTAS DE INTERVENCIÓN DE LA ZONA SUR
OESTE DE LA PLAZA DE TOROS PEPE CÁCERES DE LA CIUDAD DE
IBAGUÉ TOLIMA**

UNIVERSIDAD SANTO TOMÁS

ESPECIALIZACIÓN PATOLOGÍA DE LA CONSTRUCCIÓN

20 DE FEBRERO DE 2018

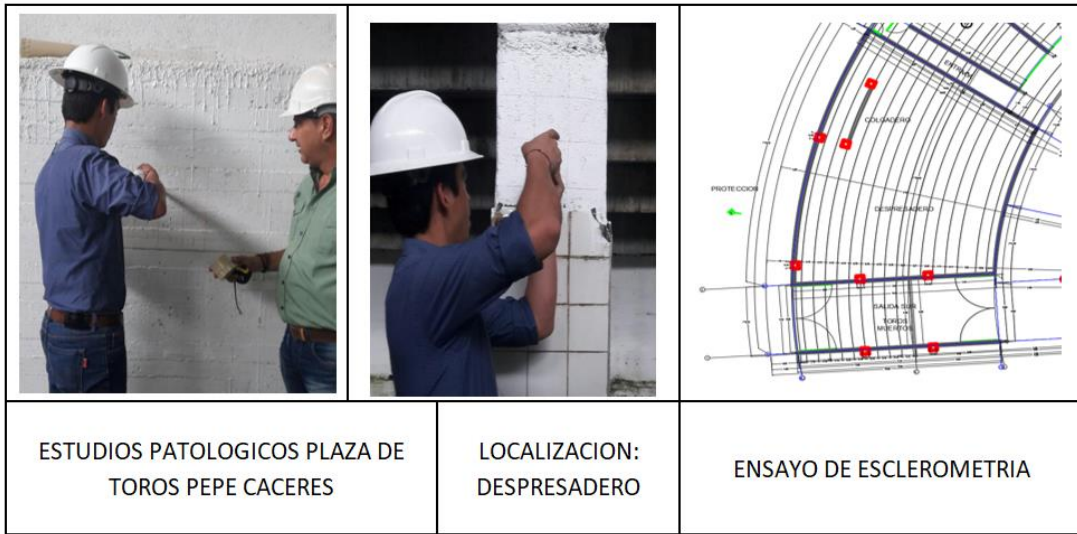
Imagen 20. Ensayo de esclerometria.

La evaluación inicial del concreto, se realizó mediante inspección visual y se efectuó una prueba no destructiva, la cual consistió en la esclerometría, arrojando unos resultados excelentes para la edad del concreto con una resistencia superior a 3.000 psi. F_c de diseño.

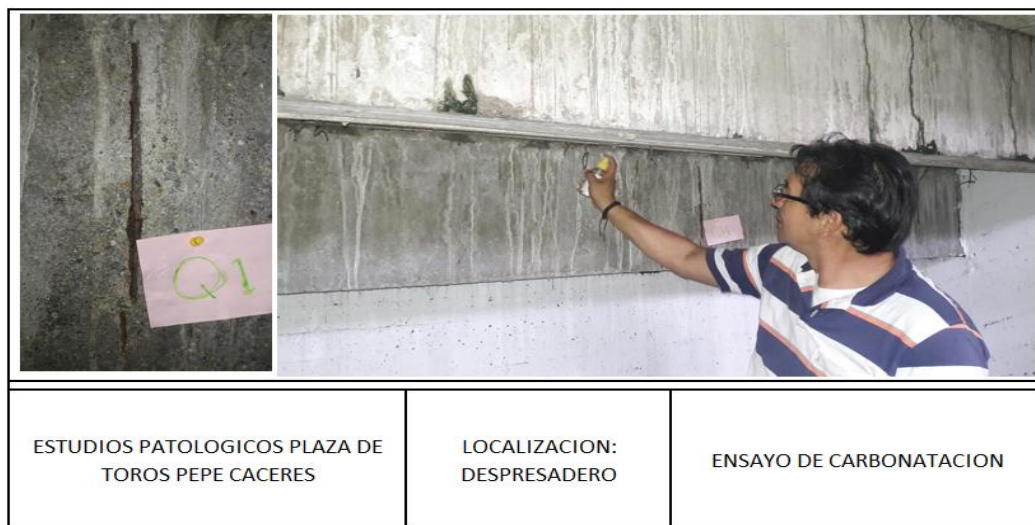
Imagen 21. Ensayo de carbonatacion con fenolftalina.

Aunque la Esclerometría mostró un incremento aceptable de la resistencia del concreto, la humedad presente por las diferentes filtraciones, nos muestra una posible carbonatación del concreto y por ende una corrosión del acero.

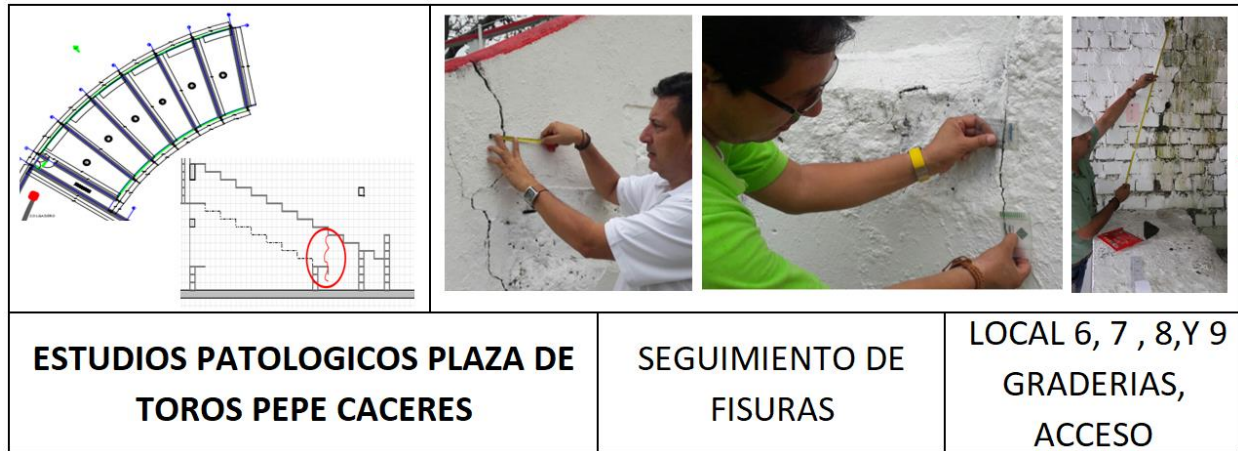
Imagen 22. Seguimiento de Fisuración.

Como resultado de la investigación de las lesiones del paciente en mención, es posible concluir que existe una relación directa entre la estructura de la antigua plaza y la ampliación que se realizó en el año 1984 con la fisuración que se presenta en los muros de los locales 6, 7, 8, 9 y la entrada del sector suroriental.

Aunque la fisuración presentada en los locales 6, 7, 8, 9 y acceso nos muestre una posible falla en el sistema constructivo del sistema antiguo de muros portante, a la ampliación del 1984, no se puede descartar la posibilidad de un problema de cimentación de la ampliación, dado que la estructura inicial se encuentra en buen estado, por lo que habría de realizar una inspección más detallada, la cual se realizará en el estudio de suelos que se efectuará en la zona en estudio.

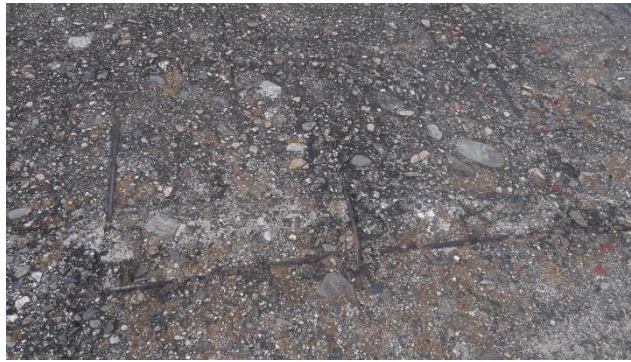
Imagen 24. Muestra del agregado utilizado

De acuerdo a lo observado en cada una de las visitas realizadas, y teniendo en cuenta la época en que fue elaborado el concreto, podemos determinar que este se realizó con cemento portland Diamante, arenas y gravas de canto rodado del río combeima sin gradación y sin triturar. Esto se puede evidenciar por la forma de las gravas en la apariencia superficial de las estructuras y por la fecha, no existía restricción en la utilización y explotación de este material para construcción.

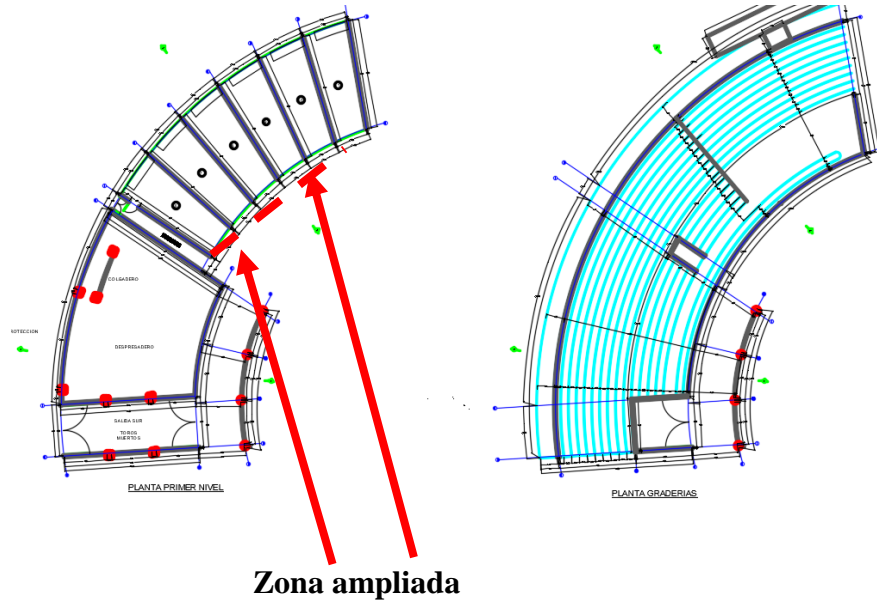
Imagen 29. Zona antigua con ampliación

En la zona de transición principalmente en los locales 6 y 7 donde se presenta el fallo más representativo de grieta, hay que realizar un estudio más profundo, dado que posiblemente no es la cimentación sino la mala decisión constructiva para unificar la parte antigua de la estructura de ampliación.

Por otro lado, la lesión presentada en el muro entre el local 6 y la entrada, ficha M4, presenta particularidades diferentes a las otras lesiones, dado que es un muro de transición entre la construcción antigua y la ampliación, la sección del muro es la mitad de la medida de la inicial, por lo tanto, no genera la estabilidad requerida.

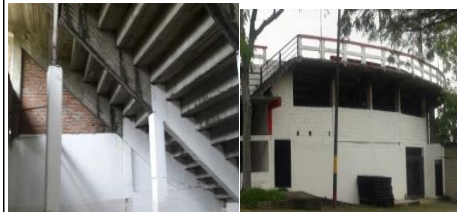
MAGEN

ESTRUCTURA	PLAZA DE TOROS PEPE CÁCERES	AREA DE ESTUDIO	ZONA SUR OESTE
	ESPACIO	DESPRESADERO	AREA M ²	60
	ORIENTACION	SUR OESTE	ELEMENTO	COLUMNA Y GRADERIA
	CONDICIONES ESTABILIDAD	ESTABLE	NIVEL	PRIMER NIVEL
	MATERIALES	CONCRETO	FECHA	NOVIEMBRE 5 2016
	SISTEMA CONSTRUCTIVO	MURO CONCRETO. GRADERIA APORTICADA	FICHA No	F1

VALORACION VISUAL							
AFECCION	NIVEL DE DAÑO	NIVEL DE RECUPERACION		GRADO DE LESION			
SEGURIDAD							
FUNCIONALIDAD							
ASPECTO							
IMPRESINDIBLE							
NECESARIO							
CONVENIENTE							
SEVERO							
MODERADO							
LEVE

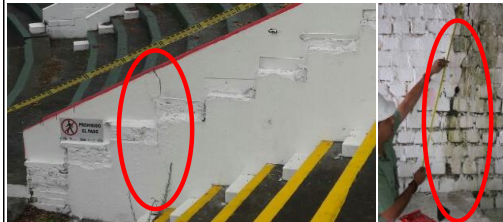
MAGEN

ESTRUCTURA	PLAZADE TOROS PEPE CACERES	AREA DE ESTUDIO	ZONA SUR OESTE
	ESPACIO	LOCAL 9	AREA M ²	26.7
	ORIENTACION	SUR OESTE	ELEMENTO	MURO
	CONDICION-ESTABILIDAD	ESTABLE	NIVEL	PRIMER NIVEL y MUROGRADERIA
	MATERIALES	LADRILLO TOLETE	FECHA	NOVIEMBRE 5 2016
	SISTEMA CONSTRUCTIVO	MURO PORTANTE EN APAREJO EN T	FICHANO	M1

VALORACION VISUAL		
APECTO	NIVEL DE RECUPERA	GRADO DE LESION
SEGURIDAD		
FUNCIONABILIDAD		
ASPECTO		
IMPRESINDIBLE		
NECESARIO		
CONVENIENTE		
SEVERO		
MODERADO		
LEVE

CARACTERÍSTICAS GENERALES	OBSERVACIONES	SEGURIDAD	FUNCIONABILIDAD	ASPECTO	IMPRESINDIBLE	NECESARIO	CONVENIENTE	SEVERO	MODERADO	LEVE
ASPECTO EXTERNO										
COLOR TEXTURA SONIDO	N/A									
ALTERACIONES SUPERFICIALES	GRIETAS	X	X	X	X					X
PERDIDA DE MATERIAL	NO EXISTE									
ESTADO DEL MATERIAL	BUENO									
DESGASTE - ABRASION	N/A									
AGRESIVIDAD DEL MEDIO										
TIPO DE AMBIENTE	N/A									
GRADO DE HUMEDAD	MEDIANO					X			X	
TEMPERATURA	N/A									
CONSTANTES FISICO QUIMICAS										
GEOMETRIA SECCIONES	N/A									
ALTERACIONES DE COMPONENTES	N/A									
COMPORTAMIENTO ESTATICO										
DESPLACES	N/A									
DEFORMACIONES FLECHAS	N/A									
ASENTAMIENTOS	N/A									
GRIETAS O FISURAS	GRIETAS	X			X				X	
COMBAS ALABEOS	N/A									
VARIACIONES DIMENSIONALES	N/A									
VINCULOS										
CONDICIONES DE APOYO	N/A									
ORGANIZACION DE NUDOS	N/A									
DESPLAZAMIENTOS- DESARTICULACIONES	N/A
