ESTUDIO DE PATOLOGÍA DEL CONJUNTO RESIDENCIAL ALTOS DEL  
CIPRES

UNIVERSIDAD SANTO TOMÁS ABIERTA Y A DISTANCIA (VUAD)  
PROGRAMA DE PATOLOGÍA DE LA CONSTRUCCIÓN  
BOGOTÁ D.C

2017

trabajo profesional integrado para optar por el título de especialista en patología de la  
construcción

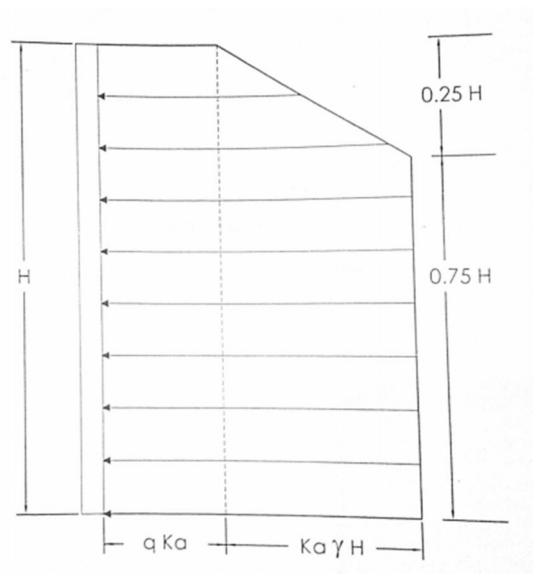
Figura. 10 Esquema de diagrama de empujes propuesto para diseño del muro.

Se puede observar que los cálculos fueron realizados a partir de esfuerzo totales, lo cual no es correcto dado que las ecuaciones para el cálculo de los coeficientes  $k$ , se realizan a partir de esfuerzos efectivos.

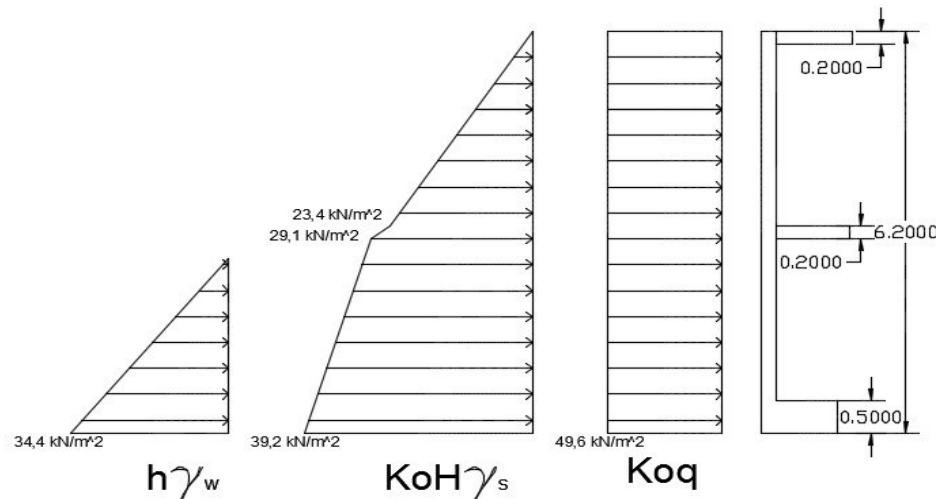
Figura. 11 Esquema de diagrama de empujes calculados en el presente estudio.

Es importante resaltar que se toma una sobrecarga dada equivalente a los rellenos antrópicos que actúan sobre el muro. El muro cuenta con losas de entre piso y cimentación que hacen las veces de apuntalamientos del muro, donde se generaran unas reacciones que adicional al peso propio del muro y su empotramiento contrarrestaran los empujes producidos por el suelo.

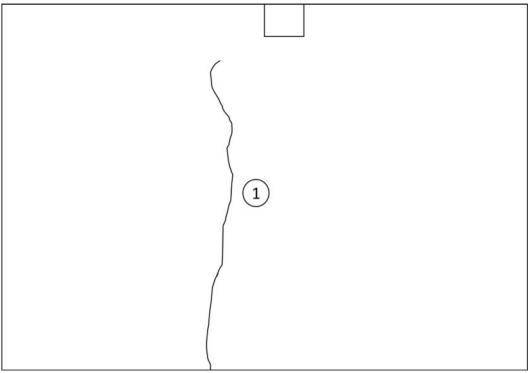
Tabla 13 Seguimiento a fisura del parqueadero 27

| ESQUEMA | | MEDICIONES | | |
|---|---|---|---|---|
| | 1 | 0,60 | 0,60 | 0,60 |

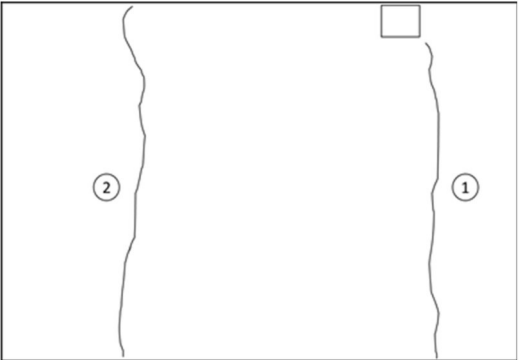
Tabla 15 Seguimiento a fisura del parqueadero 112

| ESQUEMA | | MEDICIONES | | | |
|---|--|---|---|---|---|
| | | 1 | 0,87 | 0,87 | 0,87 |
| | | 2 | 0,55 | 0,55 | 0,56 |

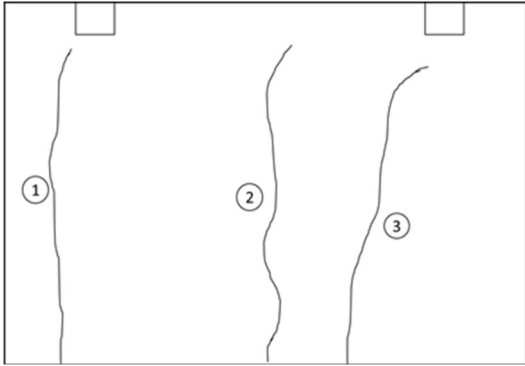
Tabla 17 Seguimiento a fisura del parqueadero 127

| ESQUEMA | MEDICIONES | | | |
|---|---|---|---|---|
| | 1 | 0,87 | 0,87 | 0,87 |
| | 2 | 0,55 | 0,55 | 0,55 |

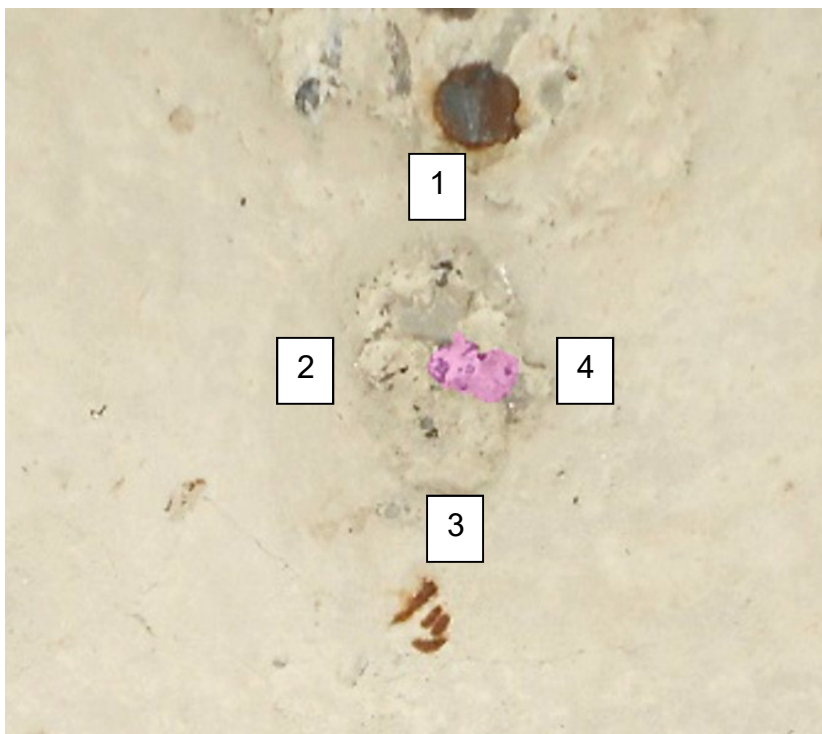
Figura. 33 Medición de frente de carbonatación en superficie de concreto de muro de parqueadero

Se realiza la determinación del frente de carbonatación haciendo limpieza con la piedra porosa del esclerómetro en las zonas donde se realizó la medición de la resistencia a la compresión, por medio de aspersion de una solución de fenolftaleína al 1%, esperando que si la superficie del concreto ha tenido bajas en el PH, se presente una superficie incolora, mientras que la superficie con el PH estable del concreto 12.5 presente una coloración rosa, una vez obtenida la coloración se determina el frente de carbonatación promedio con el método de los cuatro puntos para los muros, vigas, columnas y placas. Los resultados se presentan a continuación:

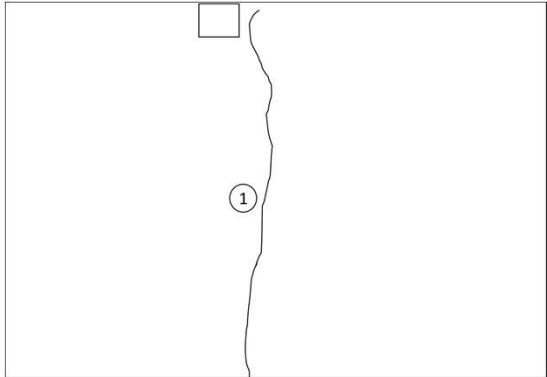
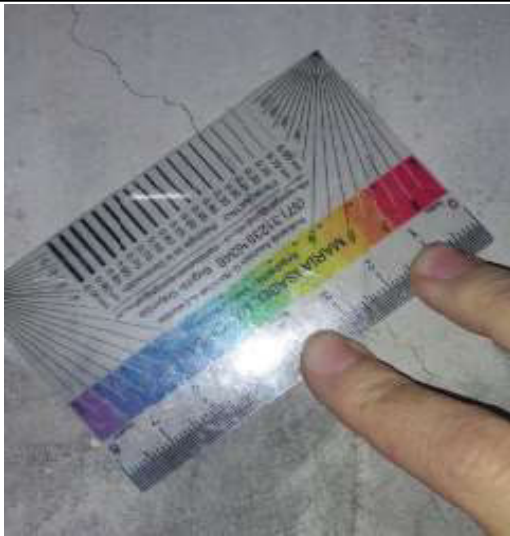
**PROYECTO:** ESTUDIO DE PATOLOGÍAS ALTOS DEL CIPRES  
**FECHA:** 13/05/2016 **PLANO:** SOTANO 1  
**REALIZÓ:** TCV-GAQ **REVISÓ:**  
**ELEMENTO:** MURO **EJES:** P 217  
**DIMENSIONES (m):** **LONGITUD:** **ANCHO:** **ALTURA:**  
**MATERIALES:** Concreto a la vista

| Lesión No. | 1 | 2 | 3 | 4 | 5 | OBSERVACIONES | |
|---|---|---|---|---|---|---|---|
| Longitud (m): | 2,47 | | | | | | |

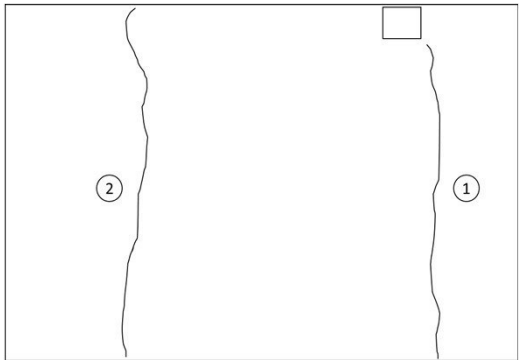
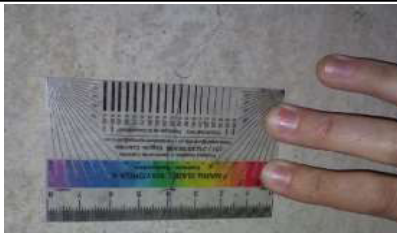
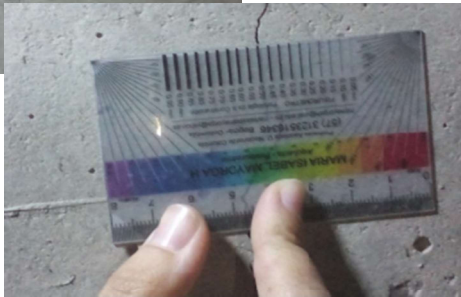
**PROYECTO:** ESTUDIO DE PATOLOGÍAS ALTOS DEL CIPRES  
**FECHA:** 13/05/2016 **PLANO:** SOTANO 1  
**REALIZÓ:** TCV-GAQ **REVISÓ:**  
**ELEMENTO:** **EJES:** P 211  
**DIMENSIONES (m):** **LONGITUD:** **ANCHO:** **ALTURA:**  
**MATERIALES:** Concreto a la vista

| Longitud (m): | 1,47 | 2,52 | | | | | |

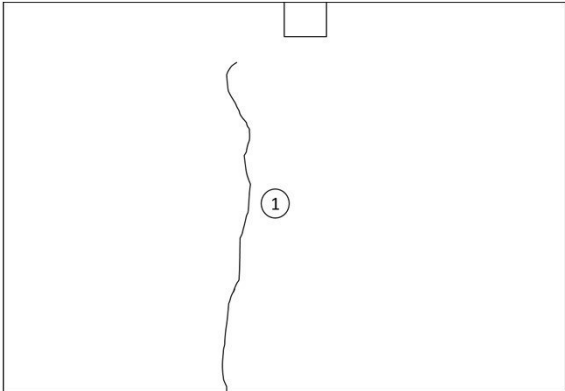
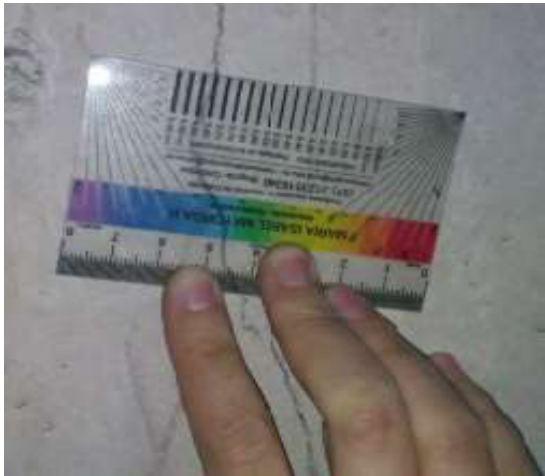
**PROYECTO:** ESTUDIO DE PATOLOGÍAS ALTOS DEL CIPRES  
**FECHA:** 13/05/2016 **PLANO:** SOTANO 1  
**REALIZÓ:** TCV-GAQ **REVISÓ:**  
**ELEMENTO:** **EJES:** P 132  
**DIMENSIONES (m):** **LONGITUD:** **ANCHO:** **ALTURA:**  
**MATERIALES:** Concreto a la vista

| Lesión No. | 1 | 2 | 3 | 4 | 5 | OBSERVACIONES | |
|---|---|---|---|---|---|---|---|
| Longitud (m): | 2,50 | | | | | | |

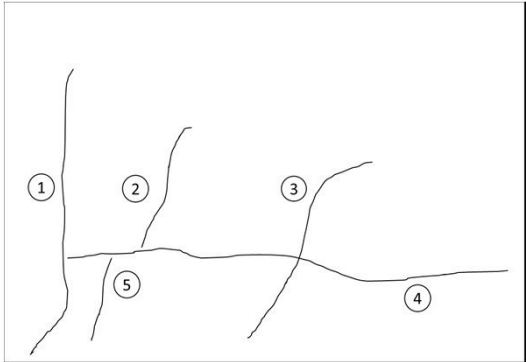
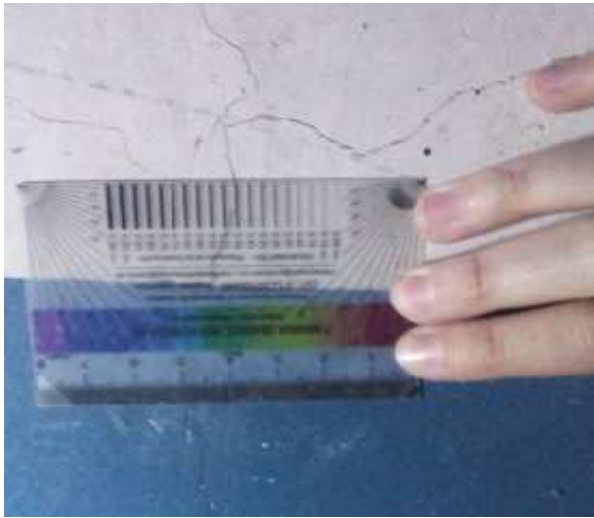
**PROYECTO:** ESTUDIO DE PATOLOGÍAS ALTOS DEL CIPRES  
**FECHA:** 13/05/2016 **PLANO:** SOTANO 1  
**REALIZÓ:** TCV-GAQ **REVISÓ:**  
**ELEMENTO:** **EJES:** P - 113 Muro diagonal  
**DIMENSIONES (m):** **LONGITUD:** **ANCHO:** **ALTURA:**  
**MATERIALES:** Concreto a la vista

| Lesión No. | 1 | 2 | 3 | 4 | 5 | OBSERVACIONES | |
|---|---|---|---|---|---|---|---|
| Longitud (m): | 3,35 | 0,98 | 1,75 | 2,16 | 1,80 | | |

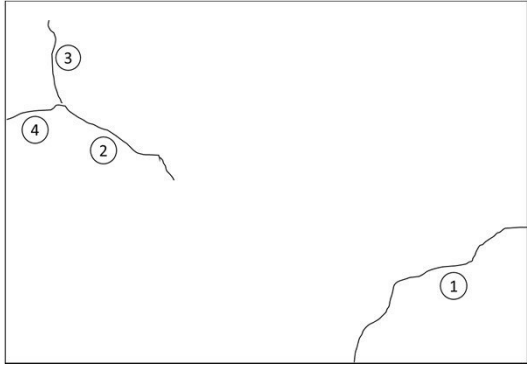
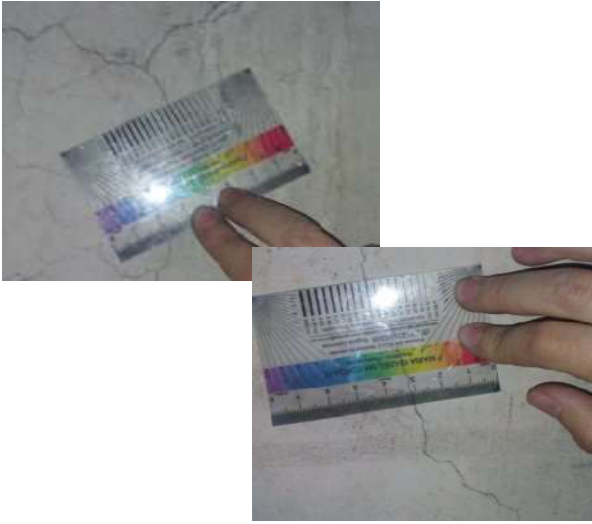
**PROYECTO:** ESTUDIO DE PATOLOGÍAS ALTOS DEL CIPRES  
**FECHA:** 13/05/2016 **PLANO:** SOTANO 1  
**REALIZÓ:** TCV-GAQ **REVISÓ:**  
**ELEMENTO:** **EJES:** P - 314 Muro diagonal  
**DIMENSIONES (m):** **LONGITUD:** **ANCHO:** **ALTURA:**  
**MATERIALES:** Concreto a la vista

| Lesión No. | 1 | 2 | 3 | 4 | 5 | OBSERVACIONES | |
|---|---|---|---|---|---|---|---|
| Longitud (m): | 1,60 | 0,72 | 0,60 | 0,55 | | | |

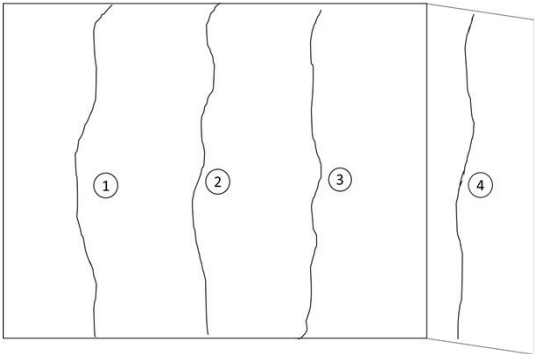
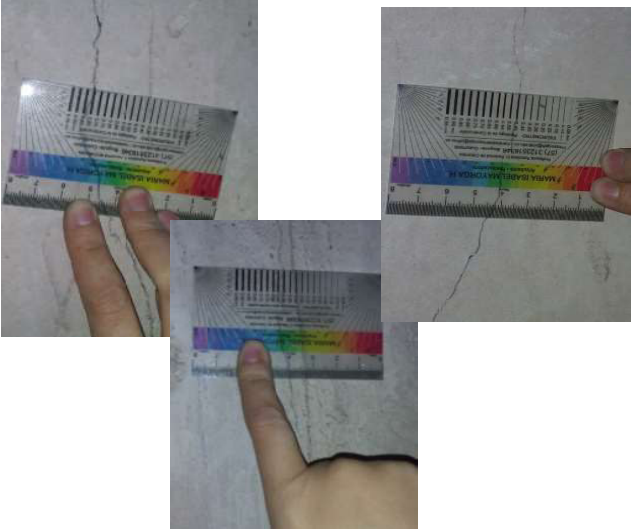
**PROYECTO:** ESTUDIO DE PATOLOGÍAS ALTOS DEL CIPRES  
**FECHA:** 13/05/2016 **PLANO:** SOTANO 1  
**REALIZÓ:** TCV-GAQ **REVISÓ:**  
**ELEMENTO:** **EJES:** P - 120 - 121  
**DIMENSIONES (m):** **LONGITUD:** **ANCHO:** **ALTURA:**  
**MATERIALES:** Concreto a la vista

| Lesión No. | 1 | 2 | 3 | 4 | 5 | OBSERVACIONES | |
|---|---|---|---|---|---|---|---|
| Longitud (m): | 2,47 | 2,47 | 2,47 | 1,20 | | | |

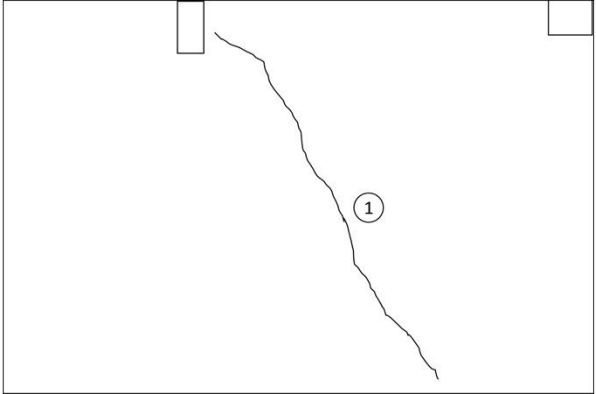
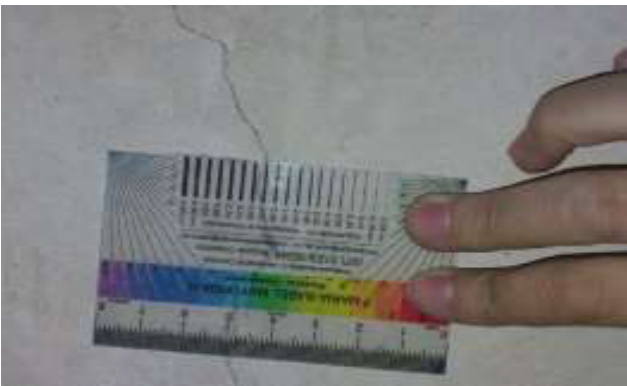
**PROYECTO:** ESTUDIO DE PATOLOGIA ALTOS DEL CIPRES  
**FECHA:** 26/05/2016 **PLANO:** SOTANO 2  
**REALIZÓ:** TCV-GAQ **REVISÓ:**  
**ELEMENTO:** **EJES:** P 88  
**DIMENSIONES (m):** **LONGITUD:** **ANCHO:** **ALTURA:**  
**MATERIALES:**

| Longitud (m): | 2,47 | | | | | | |

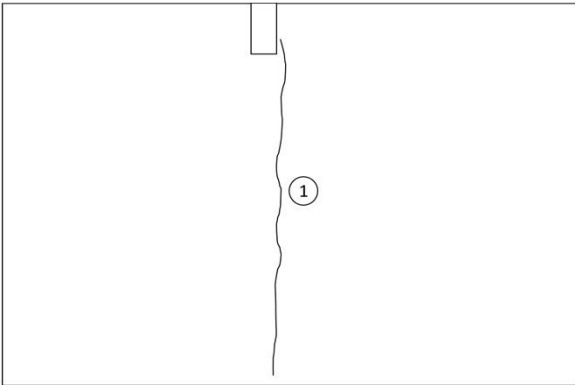
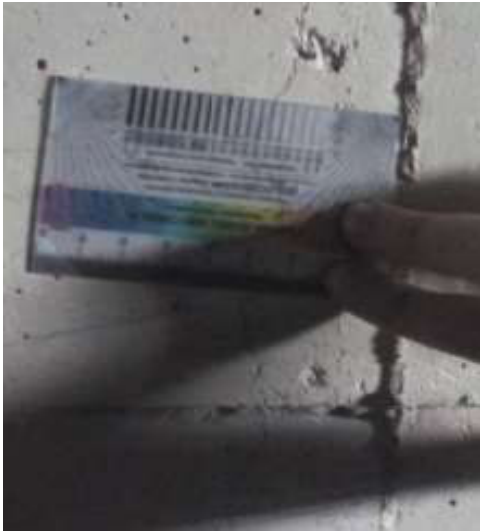
**PROYECTO:** ESTUDIO DE PATOLOGIA ALTOS DEL CIPRES  
**FECHA:** 26/05/2016 **PLANO:** SOTANO 2  
**REALIZÓ:** TCV-GAQ **REVISÓ:**  
**ELEMENTO:** **EJES:** P 107  
**DIMENSIONES (m):** **LONGITUD:** **ANCHO:** **ALTURA:**  
**MATERIALES:**

| Lesión No. | 1 | 2 | 3 | 4 | 5 | OBSERVACIONES | |
|---|---|---|---|---|---|---|---|
| Longitud (m): | 2,50 | | | | | | |

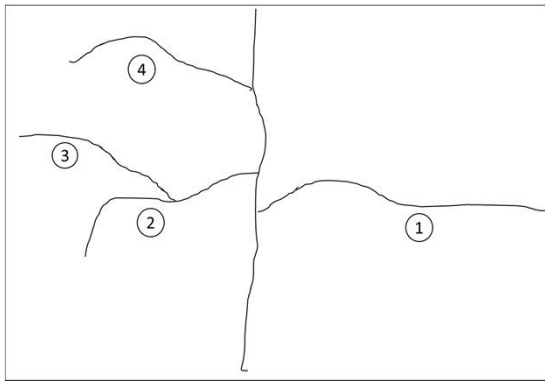
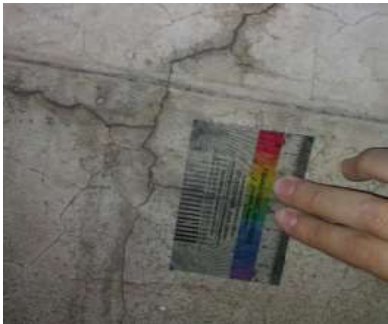
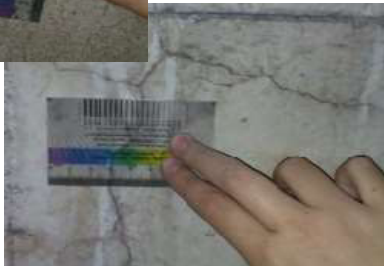
**PROYECTO:** ESTUDIO DE PATOLOGIA ALTOS DEL CIPRES  
**FECHA:** 26/05/2016 **PLANO:** SOTANO 2  
**REALIZÓ:** TCV-GAQ **REVISÓ:**  
**ELEMENTO:** **EJES:** P - 107 a 105  
**DIMENSIONES (m):** **LONGITUD:** **ANCHO:** **ALTURA:**  
**MATERIALES:** Concreto a la vista

| Lesión No. | 1 | 2 | 3 | 4 | 5 | 6 | OBS |
|---|---|---|---|---|---|---|---|
| Longitud (m): | 2,64 | 0,90 | 2,53 | 0,85 | | | |

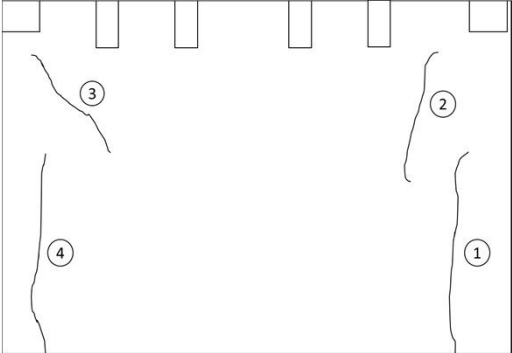
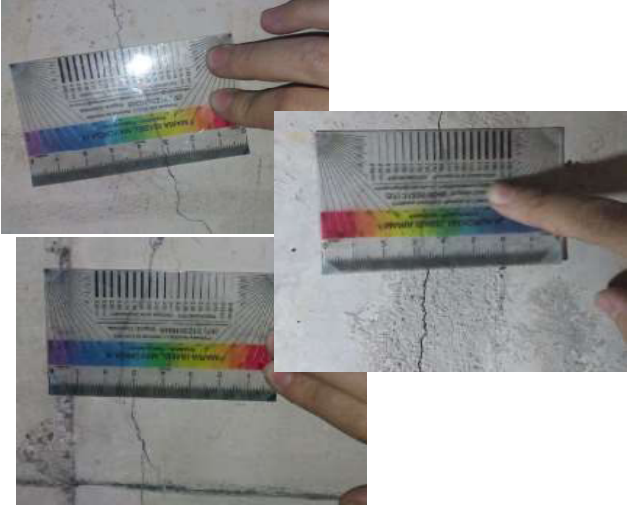
**PROYECTO:** ESTUDIO DE PATOLOGIA ALTOS DEL CIPRES  
**FECHA:** 26/05/2016 **PLANO:** SOTANO 2  
**REALIZÓ:** TCV-GAQ **REVISÓ:**  
**ELEMENTO:** **EJES:** P - 207 a 205  
**DIMENSIONES (m):** **LONGITUD:** **ANCHO:** **ALTURA:**  
**MATERIALES:** Concreto a la vista

| Lesión No. | 1 | 2 | 3 | 4 | 5 | 6 | OBS |
|---|---|---|---|---|---|---|---|
| Longitud (m): | 1,45 | 1,17 | 1,50 | 1,30 | | | |

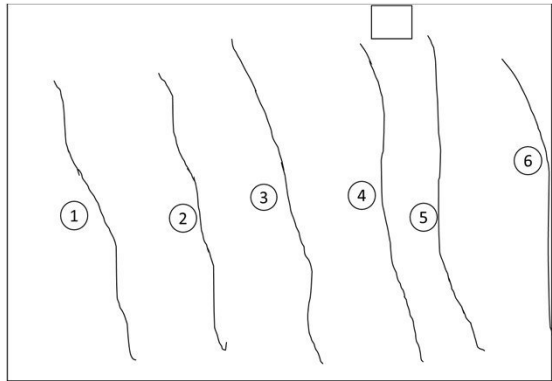
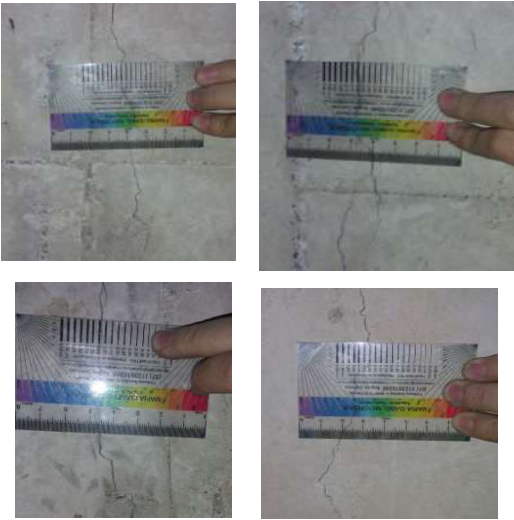
**PROYECTO:** ESTUDIO DE PATOLOGIA ALTOS DEL CIPRES  
**FECHA:** 26/05/2016 **PLANO:** SOTANO 2  
**REALIZÓ:** TCV-GAQ **REVISÓ:**  
**ELEMENTO:** **EJES:** Muro fondo Bodega 87  
**DIMENSIONES (m):** **LONGITUD:** **ANCHO:** **ALTURA:**  
**MATERIALES:** Concreto a la vista

| Lesión No. | 1 | 2 | 3 | 4 | 5 | 6 | OBS |
|---|---|---|---|---|---|---|---|
| Longitud (m): | 1,15 | 1,20 | 1,90 | 2,47 | 1,60 | 1,60 | |
