**Estudio Para La Central De Urgencias De La E.S.E Hospital Pedro León Álvarez,  
De La Mesa Cundinamarca**

Especialización en Patología de la Construcción

Se realiza estudio patológico a la Central de Urgencias de la E.S.E Hospital Pedro León Álvarez Díaz de la Mesa Cundimarca, con el fin de determinar el origen y causas de las lesiones visibles, definir un programa de intervención y establecer medidas preventivas que aseguren la durabilidad del edificio.

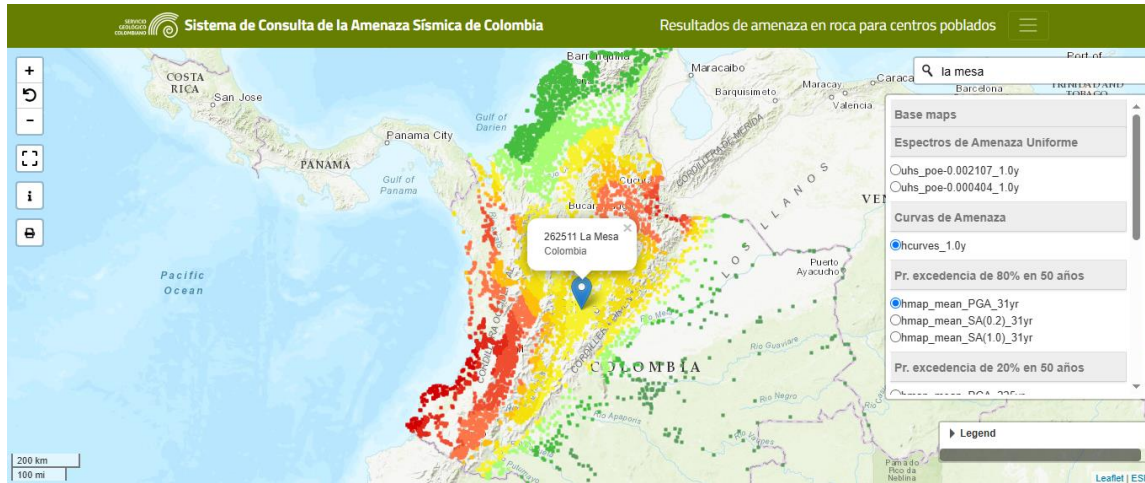
### Figura 1

| Descripción geológica. (anexo 3, figura 1) | Ubicado en la región 3, zona de amenaza sísmica Intermedia según NSR-10, C.A-2 (coeficiente de aceleración horizontal $A_a=0.15$ ; coeficiente de velocidad horizontal $A_v=0.20$ ; umbral de daño $A_d=0.06$ ). Perfil de suelo tipo D (NSR-10, A.2.4.1). | | | | |

*Ubicación de La Mesa de zona de amenaza sísmica intermedia.*

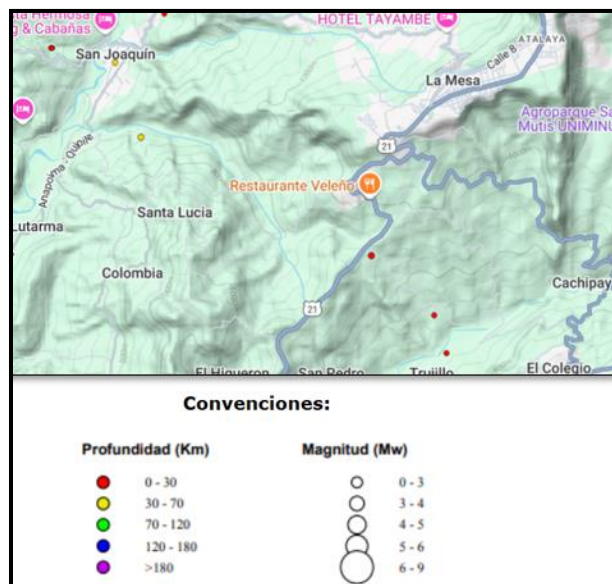
### Figura 2

| Histórico de sismos (anexo 3, figura 2) | fecha | 09/02/2013 | 30/10/2016 | 15/04/2020 | 17/08/2023 |
