## **Propuesta de Investigación**

**Guía metodológica para el diagnóstico de humedades en fábricas de tierra patrimoniales.**

**Estudio de caso: Iglesia de Santa Bárbara (BIC), Tunja**

**Ing. Samuel Arturo Ramírez Martínez**

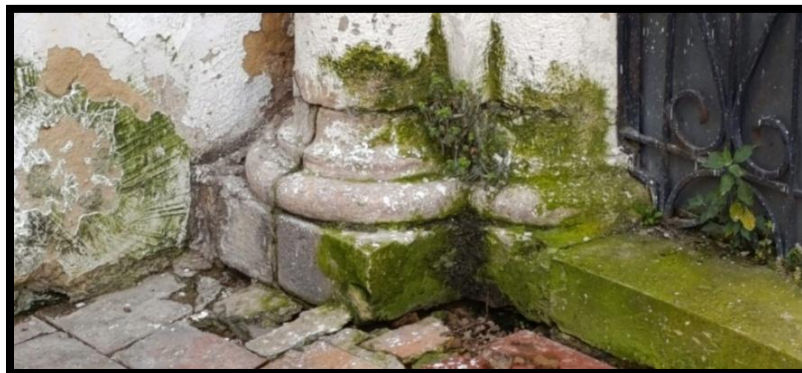
***Figura 11. Detalle afectación por humedad. Convento de San Francisco. (BIC). Tunja***

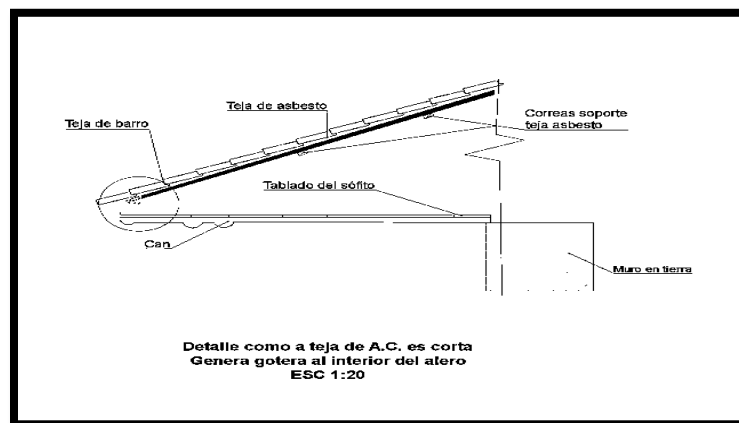
Prevención de humedades descendentes, corrigiendo la teja debajo del manto de cubierta, que, al quedar corta, permite el ingreso de aguas lluvias y ocasiona goteras, en las limahoyas.

**Figura 41. Detalle de la cubierta de Santa Barbara, en teja de barro sobre teja de fibro-cemento**

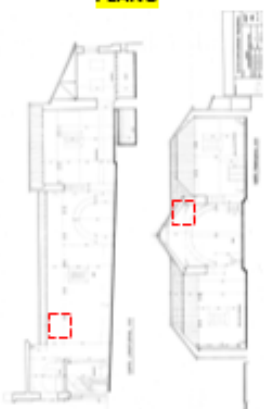
| <div style="text-align: center;"> <b>UNIVERSIDAD SANTO TOMAS</b><br/> <b>MAESTRIA EN PATOLOGIA DE LAS CONSTRUCCIONES</b><br/> <b>GUIA METODOLOGICA PARA EL DIAGNOSTICO DE HUMEDADES EN FABRICAS DE TIERRA PATRIMONIALES</b> </div> | | | | | |
|---|--|---|--|---|---|
| <b>UBICACIÓN</b><br> <p><b>PEMP- CENTRO HISTORICO</b></p> | | <b>ESTADO DEL TIEMPO</b><br>soleado | | <b>ELEMENTO AFECTADO:</b> cielo rasos y muros. <b>REALIZO:</b> sarm | |
| <b>PLANO</b><br> | | <b>TIPO DE LESION:</b> humedad descendente - goteras | | <b>SINTOMAS Y SIGNOS</b> | |
| | | <b>CAUSAS</b> | | <b>GRAVEDAD:</b> Leve ( ) Moderada ( x ) Severa ( ) Grave ( ) | |
| | | <b>Formación / Dirección</b> | | <b>AGRAVANTE:</b> De no curar las goteras e impermeabilizar el manto de cubierta, genera deterioros al interior del templo, afectando los techos, muros y pintura mural. En la fábrica de tierra, una gotera la puede llevar al colapso. | |

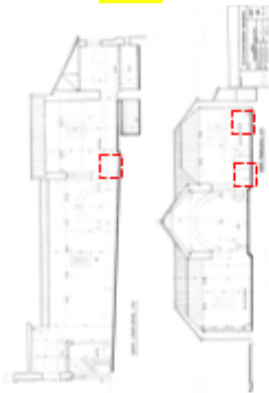
| <div> <b>UNIVERSIDAD SANTO TOMAS</b><br/> <b>MAESTRIA EN PATOLOGIA DE LAS CONSTRUCCIONES</b><br/> <b>GUIA METODOLOGICA PARA EL DIAGNOSTICO DE HUMEDADES EN FABRICAS DE TIERRA PATRIMONIALES</b> </div> | | | | | | |
|---|---|---|---|---|---|--|
| <b>UBICACIÓN</b><br> <p>PEMP- CENTRO HISTORICO</p> | <b>ESTADO DEL TIEMPO</b><br>soleado | <b>ELEMENTO AFECTADO:</b> Pisos con material cerámico, tablones y tabletas de Gress | | <b>REALIZO:</b> sarm | | |
| | <b>TIPO DE LESION:</b> Sales en tablones-pisos | | <b>SINTOMAS Y SIGNOS</b> | | <b>GRAVEDAD:</b> Leve ( <input checked="" type="checkbox"/> ) Moderada ( ) Severa ( ) Grave ( ) | |
| <b>PLANO</b><br> | <b>CAUSAS</b> | | <b>Formación / Dirección</b> | | <b>AGRAVANTE:</b> mal aspecto visualmente y concentración de humedad por capilaridad. | |

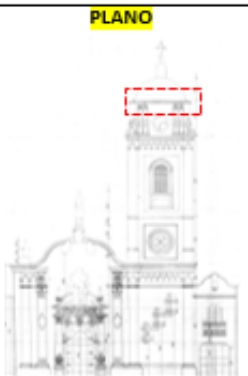
| <div> <b>UNIVERSIDAD SANTO TOMÁS</b><br/> <b>MAESTRIA EN PATOLOGIA DE LAS CONSTRUCCIONES</b><br/> <b>GUIA METODOLOGICA PARA EL DIAGNOSTICO DE HUMEDADES EN FABRICAS DE TIERRA PATRIMONIALES</b> </div> | | | |
|---|---|---|---|
| <b>UBICACIÓN</b><br> <p>PEMP- CENTRO HISTORICO</p> | <b>ESTADO DEL TIEMPO</b><br>soleado | <b>ELEMENTO AFECTADO:</b> Torre del campanario- cúpula | <b>REALIZO:</b> sarm |
| <b>PLANO</b><br> | | <b>TIPO DE LESION:</b> (9) <b>vegetación parasita cubiertas y relieves exteriores. humedad descendente</b> | <b>SINTOMAS Y SIGNOS</b><br><b>GRAVEDAD:</b> Leve ( <input checked="" type="checkbox"/> ) Moderada ( ) Severa ( ) Grave ( ) |
| | | <b>CAUSAS</b><br>Física <input checked="" type="checkbox"/> Mecánica <input type="checkbox"/> Química <input type="checkbox"/> | <b>Formación / Dirección</b><br>Directa <input type="checkbox"/> Observable <input checked="" type="checkbox"/> Oculta <input type="checkbox"/> |
| | | <b>DESCRIPCION PROCESO PATOLOGICO</b><br>Presencia de vegetación en la cúpula y sectores donde la suciedad predomina, como en algunos relieves de la fachada, con presencia de humedad. Con hongos. | <b>AGRAVANTE:</b> la presencia de vegetación con sus raíces, generan fisuras y grietas que permiten el ingreso de aguas lluvias, generando humedades al interior. |
