Estudio Patológico y análisis comparativo de la calidad del concreto año 2014 – 2018 al

Tanque de Almacenamiento Ubicado en el Cerro Sierra Chiquita

Jaime Andrés Ortega Arango

Universidad Santo Tomas

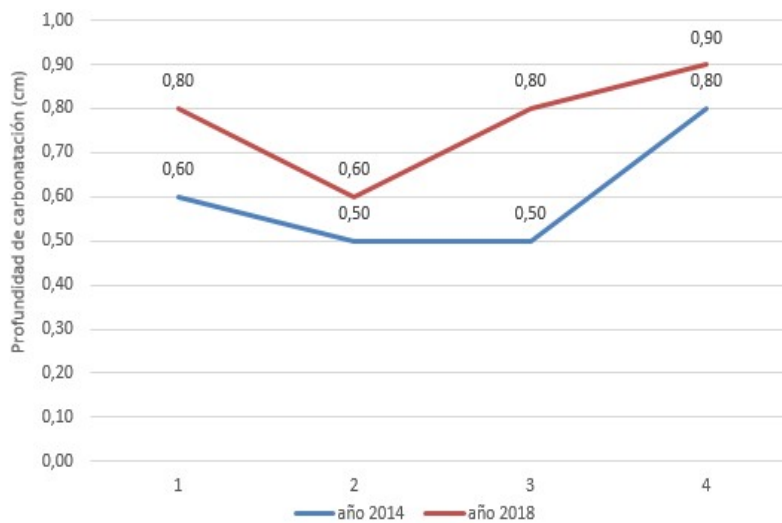
Figura 26. Resultados de profundidad de carbonatación año 2014 - 2018: Elaboración propia.

De acuerdo a los resultados obtenidos en el laboratorio tanto de profundidad de carbonatación, como de resistencia del concreto con el esclerómetro. Se puede analizar que los valores encontrados en el año 2018 en comparación con los realizados en el año 2014 no presentan variabilidad significativa en el resultado, por tal razón el concreto que tiene la

estructura del tanque de almacenamiento no presenta problemas y el diagnostico no varía en comparación con el del año 2014.

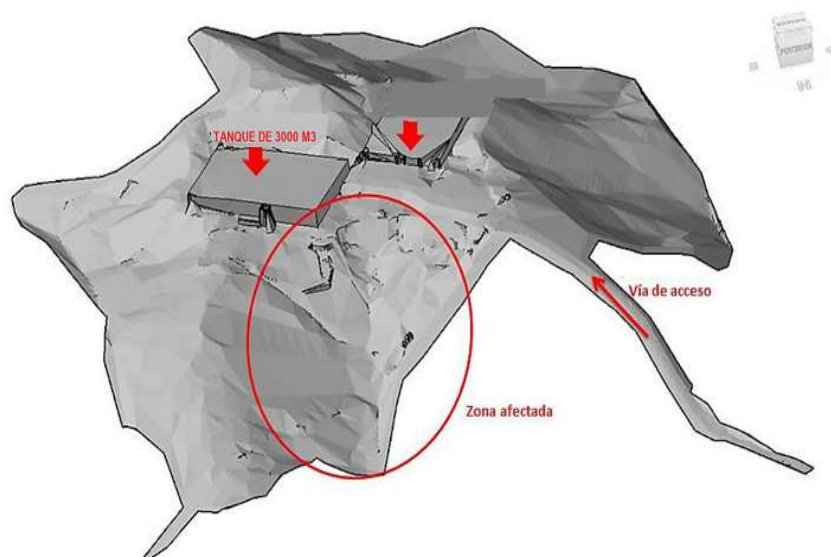
Figura 29. Modelo de elevación digital general del proyecto: Software Slope.

Con ayuda del modelo de elevación digital se evidencia el deslizamiento ocurrido, los desagües existentes y el sentido del flujo de agua, siendo la esorrentía natural uno de los factores generadores del movimiento y por este motivo el tanque está presentando problemas de asentamientos en las esquinas originando las fisuras que presentan los muros perimetrales del tanque y los desprendimientos del concreto que se presentan en la cara inferior de la tapa del tanque.

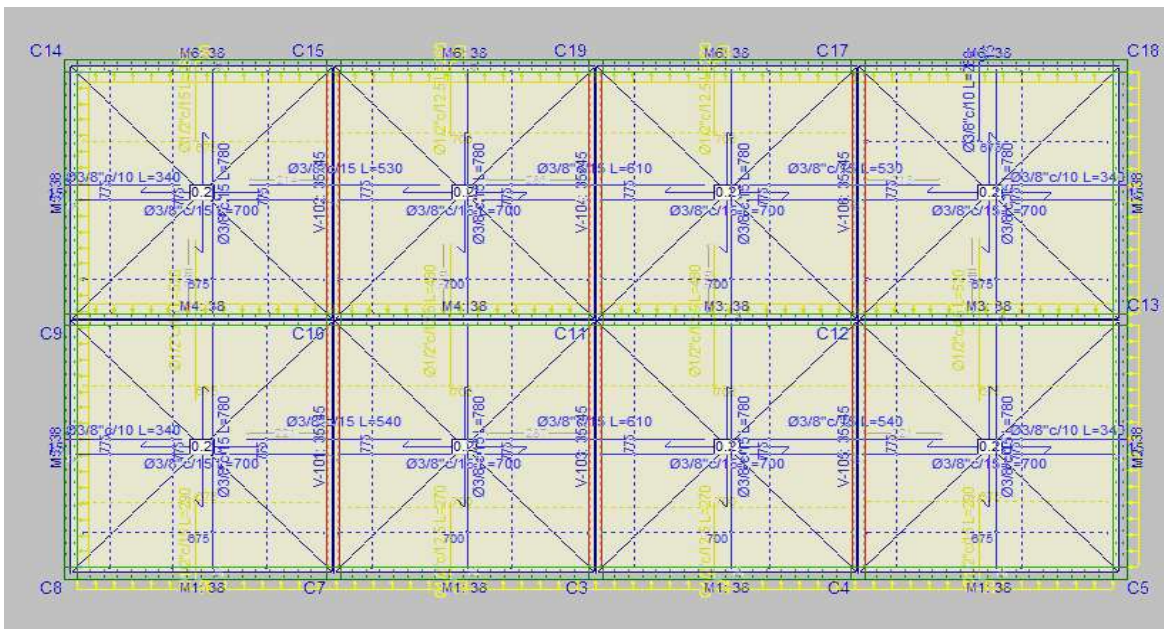
Figura 30. Planos losa superior tapa: Elaboración propia.

Como se mencionó anteriormente, se aprecia una afectación estructural importante alrededor del 85% de la losa superior consistente en aceros expuestos y corroídos en la cara inferior de la losa del tanque (tapa); estos daños obedecen a deficiencias en las prácticas constructivas y a los efectos de los gases y vapores que genera el agua tratada dentro del tanque.

Intervención N°1: Demolición de la placa superior (Tapa) ya que presenta bastante deterioro y reemplazarla construyéndola nuevamente.

Como aspecto importante para corregir, es el mal estado y avanzado deterioro que presenta la losa superior (tapa) a flexión y cortante, por lo que se deberá demoler y construir una nueva losa. Se simuló el tanque con el software “Cypecad” donde se realizó un análisis general, con el cual se verificó el comportamiento bajo las actuales cargas de diseño establecidas en la normativa vigente. Se analizó entonces para las cargas propias, sobrecargas vivas y cargas de sismo, acorde con la Norma Colombiana de Diseño y Construcción Sismo Resistente NSR-10.

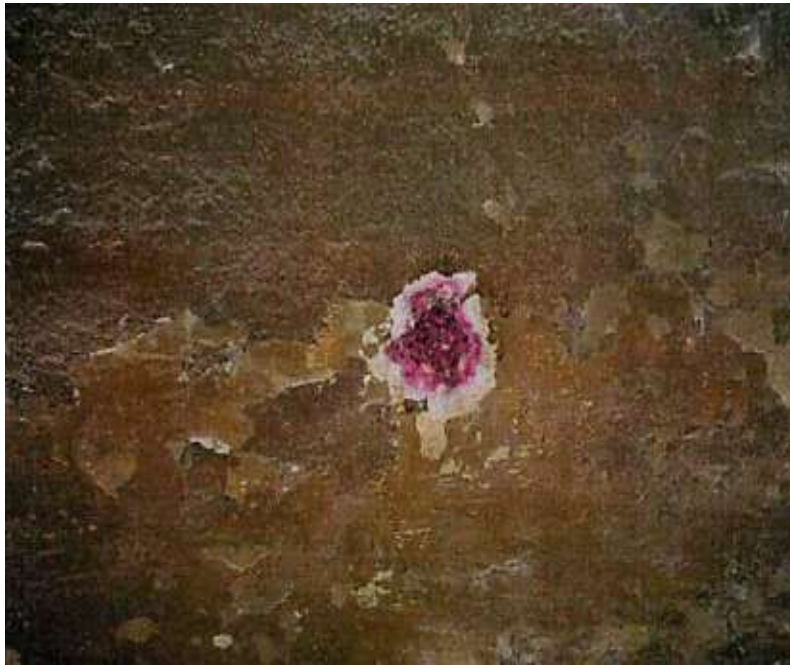
Pruebas para determinar la profundidad del frente de carbonatación de las paredes del tanque

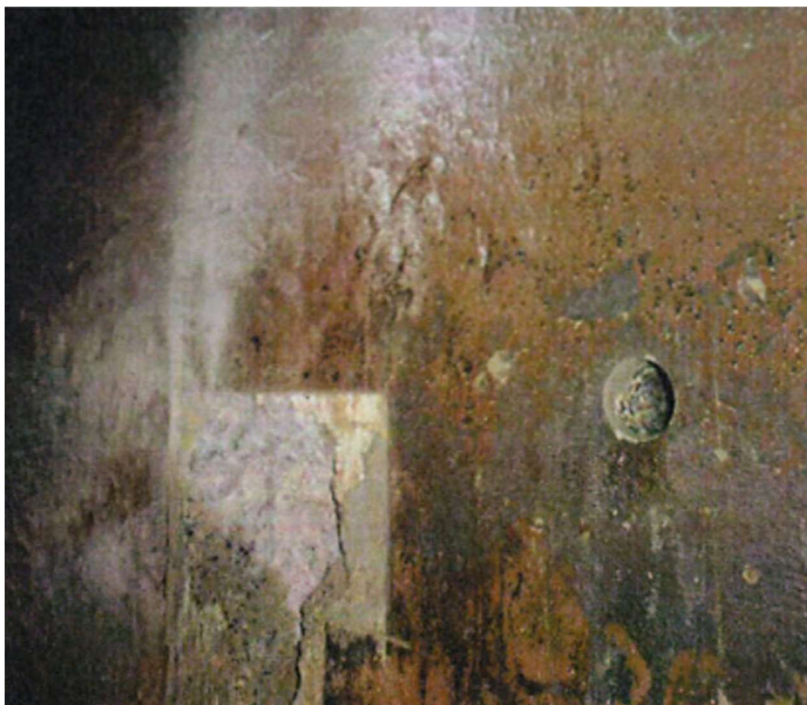
Extracción de núcleos para paredes del tanque
