**ESTUDIO PATOLÓGICO TORRE DE CENIZARIOS – PARROQUIA LA SAGRADA  
EUCARISTÍA BARRIO PABLO VI – BOGOTÁ D.C.**

**ARQ. ALDO FABIÁN ALCARAZ IBATÁ**  
**Código: 2230953**  
**ARQ. EDWIN OSWALDO SANTISTEBAN BALAGUERA**  
**Código: 2244430**

**UNIVERSIDAD SANTO TOMÁS**  
**FACULTAD DE CIENCIAS Y TECNOLOGÍAS**  
**PROGRAMA DE ESPECIALIZACIÓN PATOLOGÍA DE LA CONSTRUCCIÓN**  
**BOGOTÁ D.C. MARZO DE 2019**

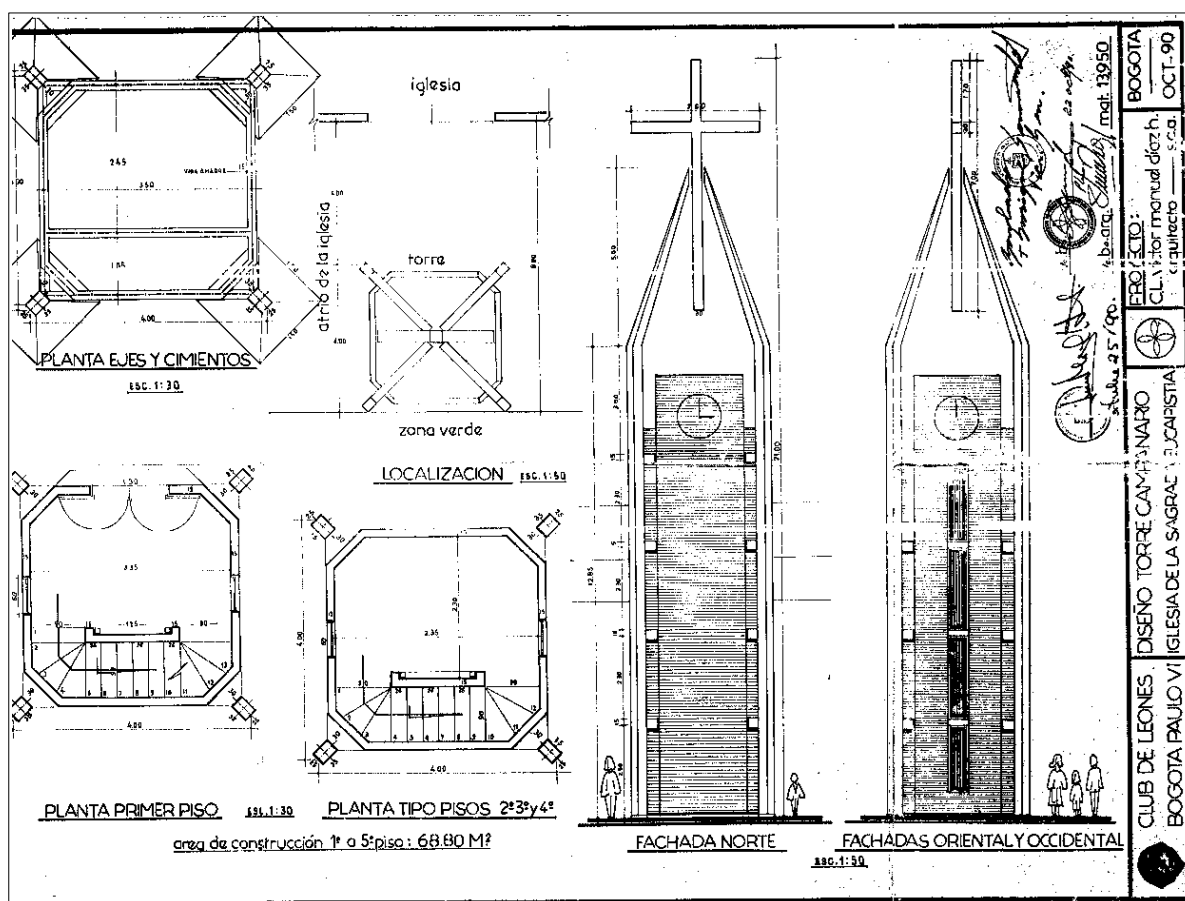
Figura 11. Diseños originales de la torre.

Al analizar la información contenida en planos, se pudo evidenciar que la construcción no fue realizada siguiendo el diseño. Tanto las plantas como fachadas y cubierta, fueron alteradas en su composición y dimensiones.

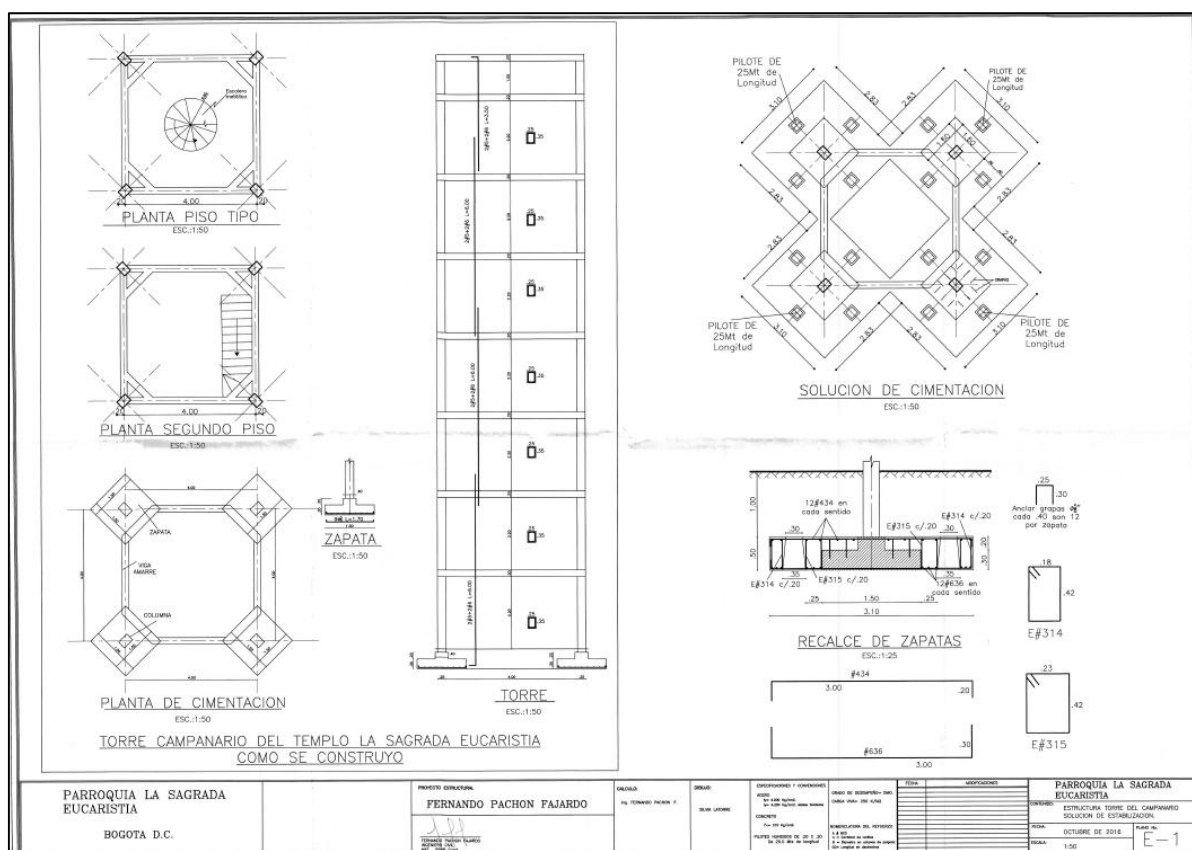
Figura 14. Diseño de estabilización, año 2016.

Dado el fenómeno de volcamiento presente en la torre y que se ha evidenciado desde el año 2015, según información proporcionada por el responsable actual de la edificación, fue contratado un estudio para detener y corregir la lesión (Fernando Pachón Fajardo, 2016). Este estudio consideró el recalce de zapatas junto con la adición de micropilotes, los cuales deberían estar hincados a una profundidad de 20 metros. En el año 2016, se realizó la construcción parcial

de la solución descrita, ejecutando el recalde de las zapatas del costado norte y el hincado de un micropilote de los 16 diseñados. Ver figura 14.

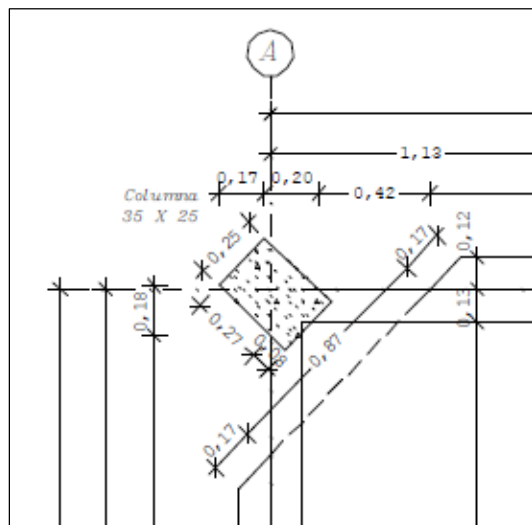
Figura 39. Detalle funcionamiento viga- columna.

Ahora bien, con relación al comportamiento de la estructura, se determinó que los pórticos no están cumpliendo su función, esto teniendo en cuenta que el apoyo viga – columna es de alrededor del 25% (ver figura 39), lo cual no permite la transmisión de cargas de una manera adecuada. Es necesario precisar que los muros simples de la fachada de las caras diagonales de la edificación, se encuentran sometidos a aplastamiento por las placas de entrepiso (figura 40), sin que cuenten con resistencia de diseño de muro estructural. De igual forma se evidenció que el

resto de muros de fachada no se encuentran apoyados sobre las losas de entrepiso, por lo que se tienen elementos de 16,84 metros de altura en mampostería simple sin amarre alguno.

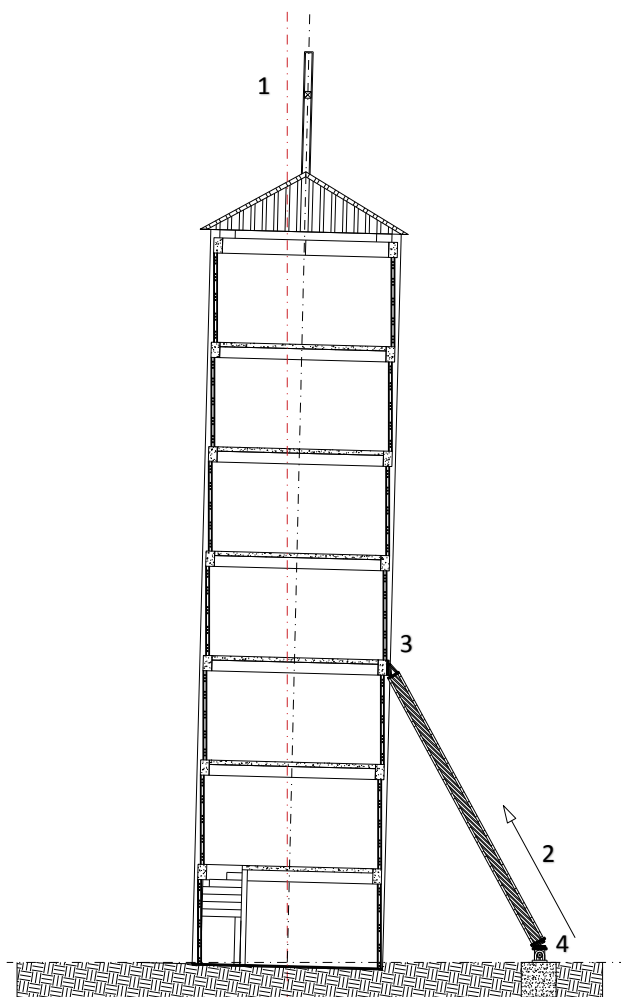
Figura 57. Vista general afectación y aplicación de fuerza para recuperación de verticalidad.

Este es un proceso que debe realizarse de manera controlada y con una metodología de supervisión que garantice que no se apliquen sobreesfuerzos que lleguen a afectar las condiciones actuales de la estructura. Así mismo, al intervenir el paciente se debe vigilar no sobrepasar el eje vertical de la edificación, situación que generaría inducir un volcamiento en el sentido contrario al actual. No obstante, la ejecución de esta alternativa debe estar precedida de la totalidad del reforzamiento estructural diseñado para el paciente (Lozano, 2018).

En la página siguiente, se muestra la figura 57 que contiene la vista general de la edificación, resaltando el eje axial de no sobrepaso en nivelación. Así mismo, se muestran en detalle los componentes del sistema (figuras 58, 59 y 60).

1. Eje axial de no sobrepaso en enderezamiento.
2. Sentido de aplicación de carga. 8 Ton por cada gato.
3. Apoyo en viga de tercer nivel.
4. Conjunto de gato y dado de concreto para apoyo.

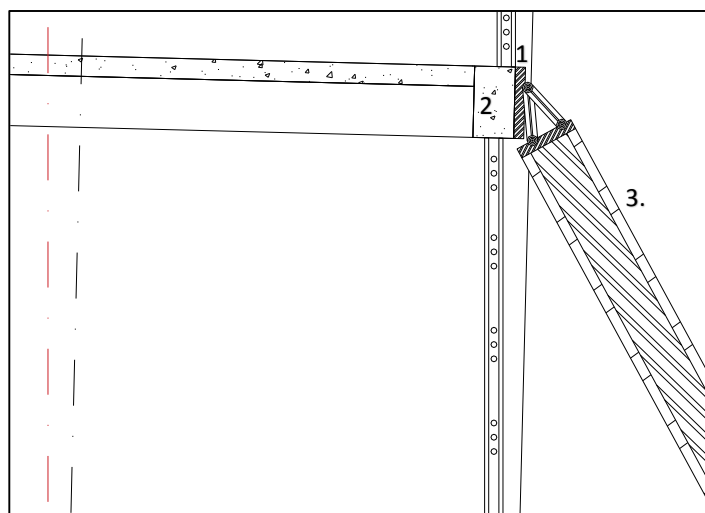
Figura 58. Ampliación detalle 3. Empuje en apoyo viga tercer nivel.

1. Lámina de apoyo.
2. Viga tercer nivel.
3. Perfil metálico de empuje.

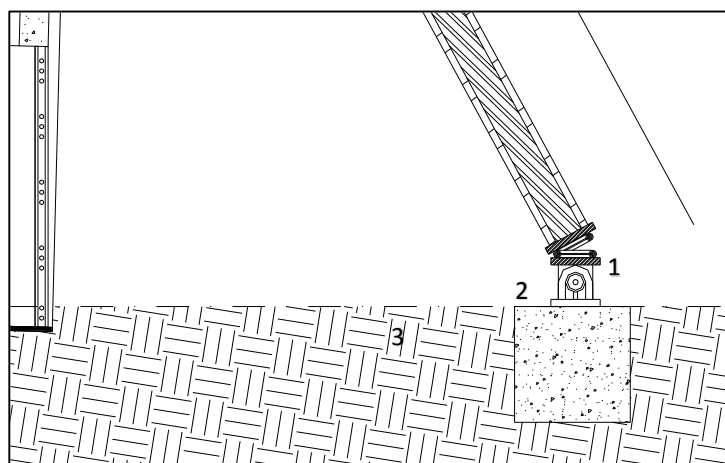
Figura 59. Ampliación detalle 4. Gato y dado de concreto.

1. Gato hidráulico (dos) de capacidad 10 Toneladas.
2. Dado de concreto para apoyo.
3. Suelo natural.
