APOYO TÉCNICO EN LA SUPERVISIÓN DE OBRAS VIALES EN LA SECRETARÍA DE  
INFRAESTRUCTURA DE LA ALCADÍA DE SOGAMOSO

UNIVERSIDAD SANTO TOMÁS SECCIONAL TUNJA

INFORME PASANTÍA PARA OPTAR AL TÍTULO DE INGENIERO CIVIL

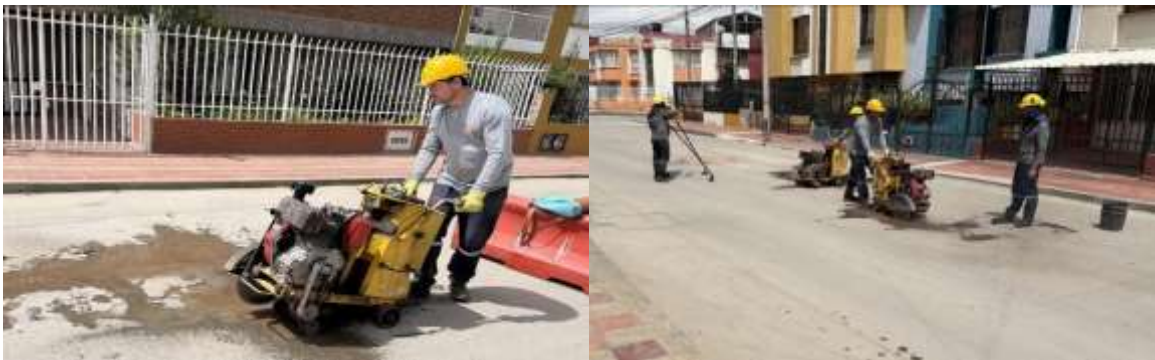
*Ilustración 4 Demarcación y corte de carpeta asfáltica*

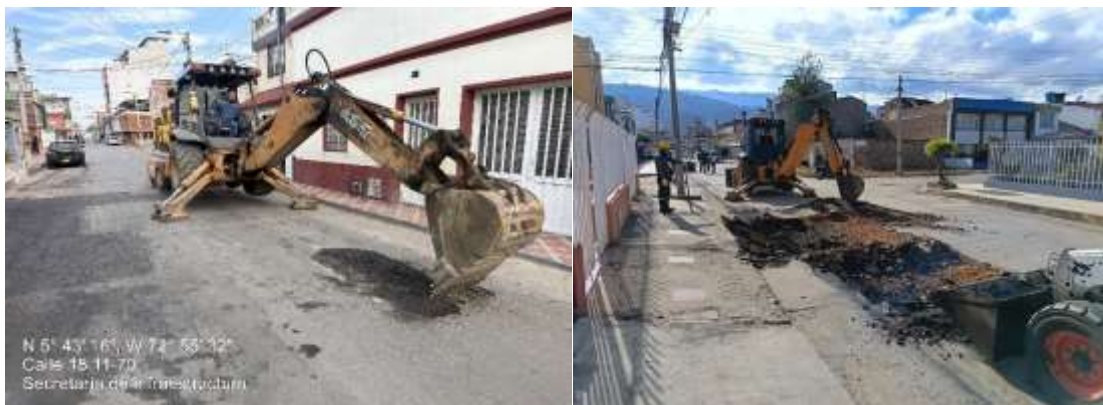
*Ilustración 5 Remoción de Carpeta asfáltica*

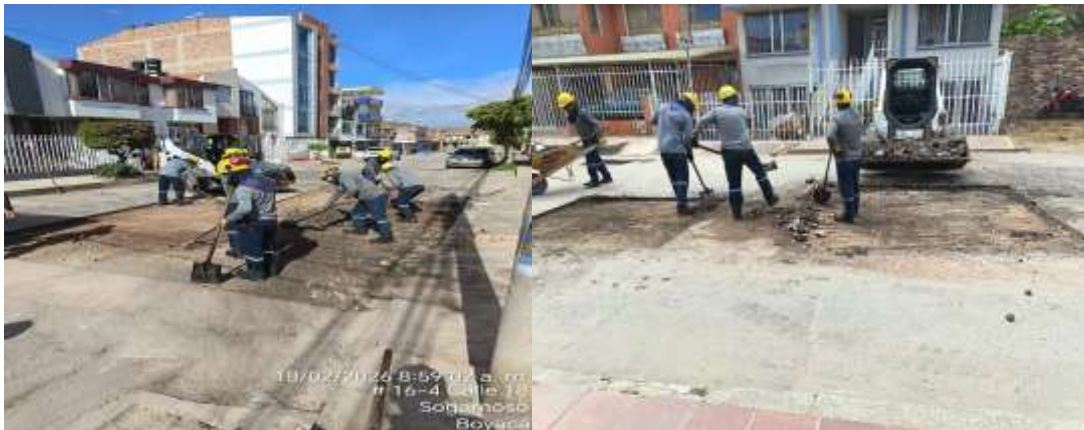
*Ilustración 6 Limpieza y extracción de carpeta asfáltica*

En la **(ilustración 6)** se muestra la cuadrilla limpiando y realizando la extracción de material excavado en el área de intervención de forma manual, con herramientas como palas y picas, para luego realizar el riego del tratamiento superficial llamado emulsión asfáltica empleada para garantizar la durabilidad e impermeabilidad entre cada capa, además de ser una solución económica se facilita su aplicación y es una alternativa que optimiza rendimiento y calidad en la obra [5] **(ilustración 7)**.

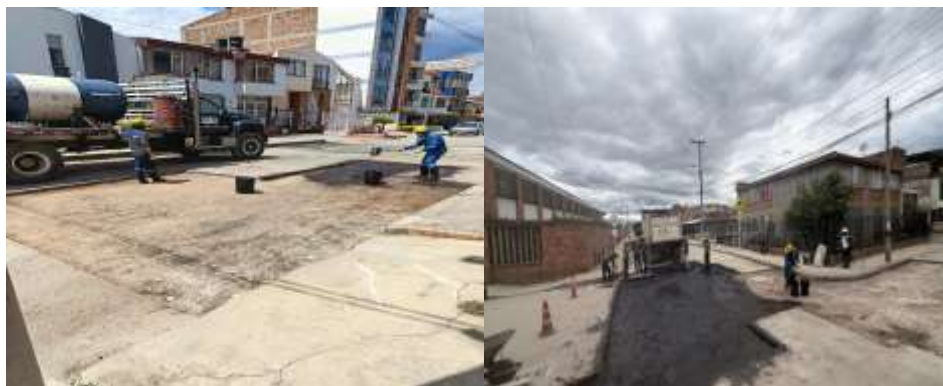
*Ilustración 7 Aplicación de emulsión asfáltica*

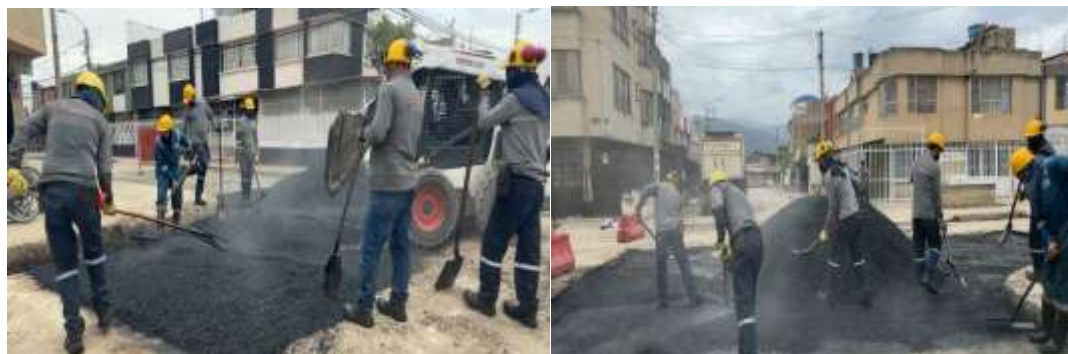
Durante la supervisión de la colocación de la mezcla asfáltica se verifico que el material correspondiera a una mezcla asfáltica en caliente acorde con las especificaciones del proyecto, revisando visualmente la homogeneidad, trabajabilidad y adecuada distribución

*Ilustración 8 Extendido manual de Mezcla Asfáltica*

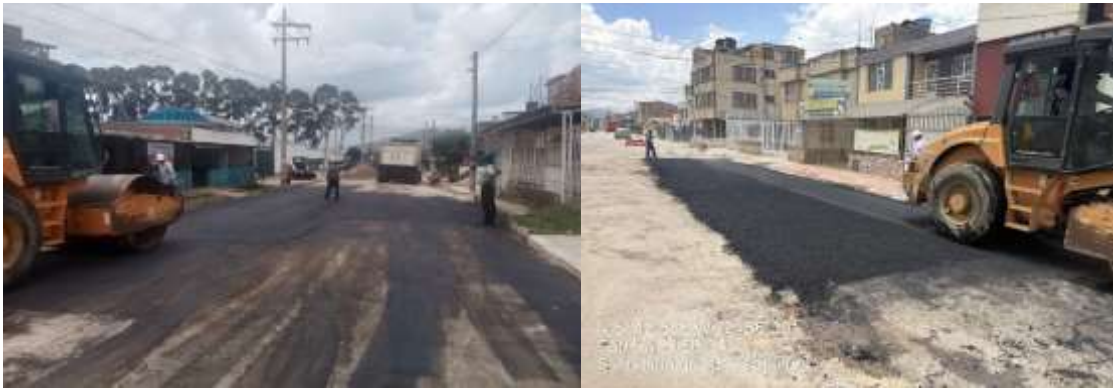
Durante el proceso se hizo control visual de la uniformidad de la compactación de la mezcla empleando equipos como vibrocompactador, este proceso se realizó mientras la mezcla mantenía su temperatura adecuada, asegurando la correcta conformación del perfil y nivel de la superficie, así como la adecuada adherencia entre capas, (**ilustración 9**).

*Ilustración 9 Compactación de Mezcla Asfáltica.*

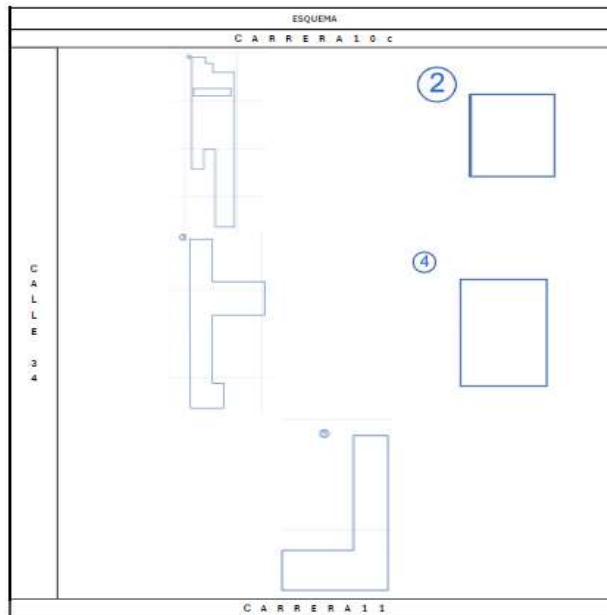
*Ilustración 10 Esquema de localización malla vial deteriorada*

Esquema de localización de los deterioros identificados en un tramo de malla vial urbana, utilizado como soporte para la elaboración y revisión de las plantillas de reparcheo. Este proceso ayudó al control documental y técnico de las intervenciones ejecutadas, facilitando la estimación de cantidades de obra y la priorización de actividades de mantenimiento vial.

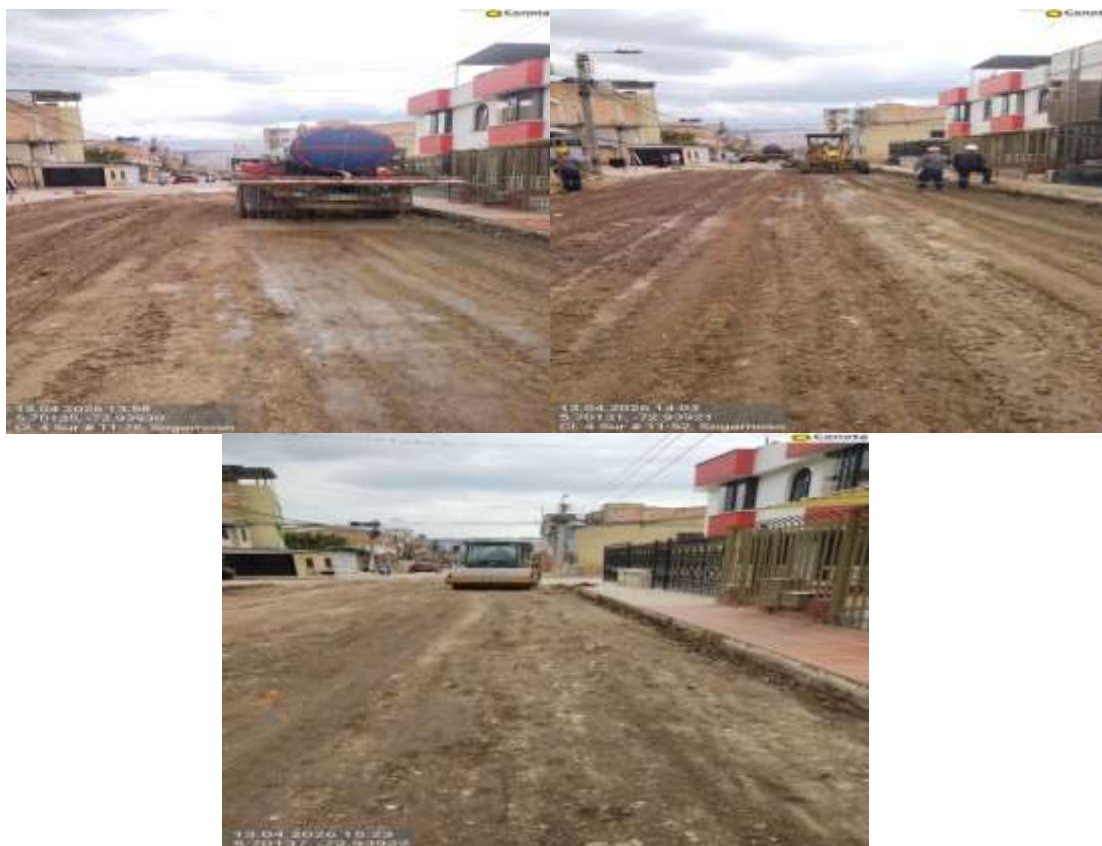
Posteriormente, se realizó el seguimiento a las actividades de perfilado, irrigación y compactación del material base, garantizando las condiciones adecuadas para la instalación de Adoquín.

*Ilustración 14 Irrigación, Cerezo de vía.*

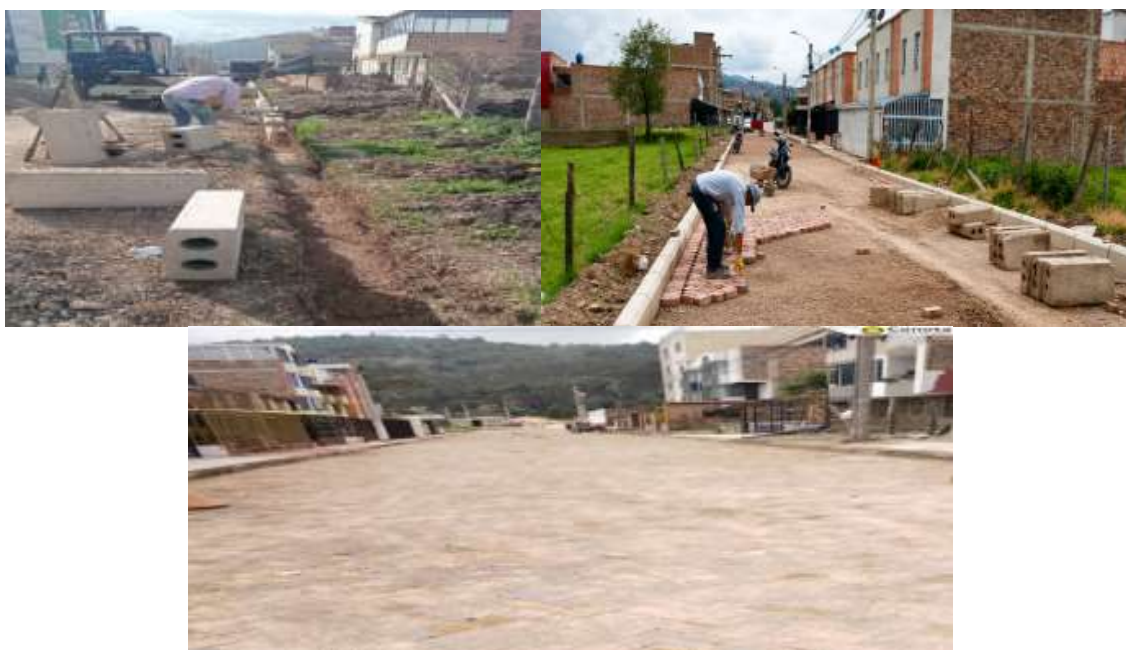
También se dispuso a realizar la instalación manual de bordillo con apoyo de la comunidad, efectuando zanjas y preparación de la base de apoyo, sobre la cual se dispuso una capa de concreto simple que sirvió como cama para el asiento de los bordillos.

*Ilustración 15 Instalación Adoquín y Bordillo.*

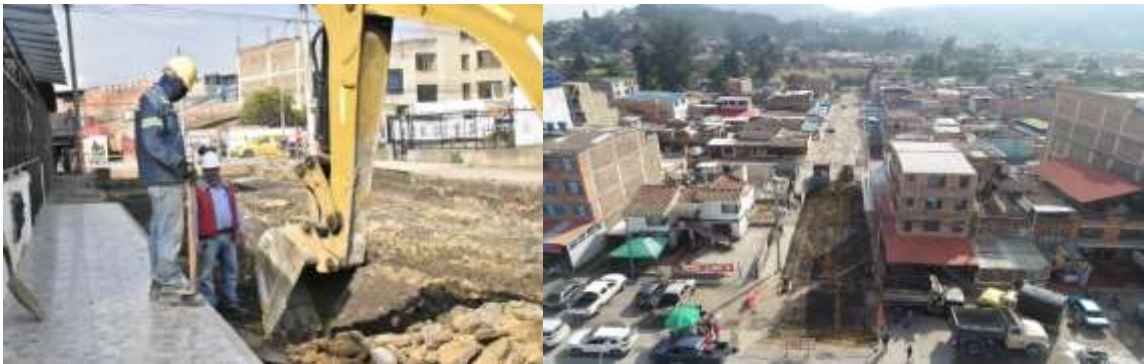
Inicialmente se ejecutaron labores de excavación mecánica a lo largo de toda la vía, retirando el material existente hasta alcanzar una profundidad de 54 cm, mediante el uso de la retroexcavadora y motoniveladora, se realizó la excavación conforme a las condiciones del terreno y los lineamientos técnicos establecidos véase en **(ilustración 18)**.

*Ilustración 16 Excavación de la malla vial.*

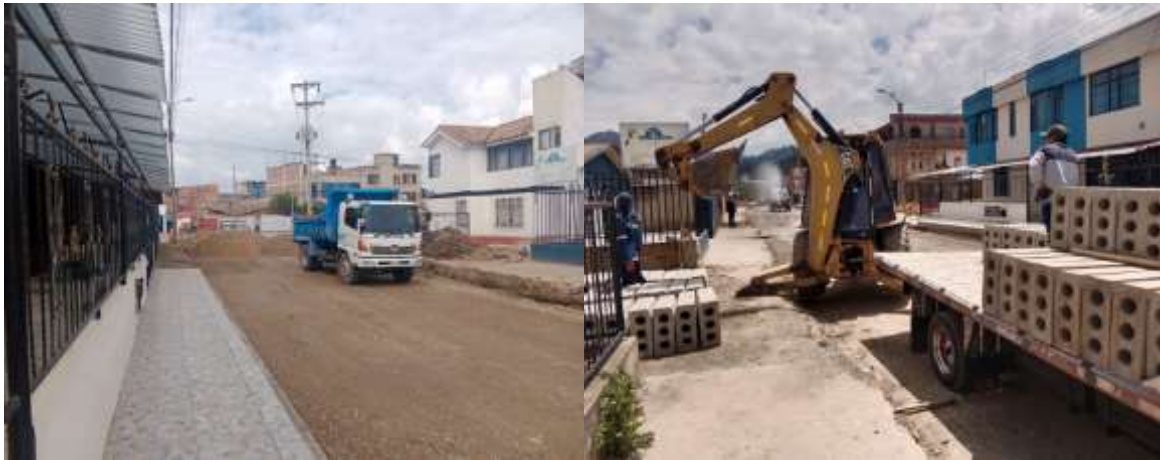
*Ilustración 21 Descargue de Material Subbase y Descargue de Bordillo*

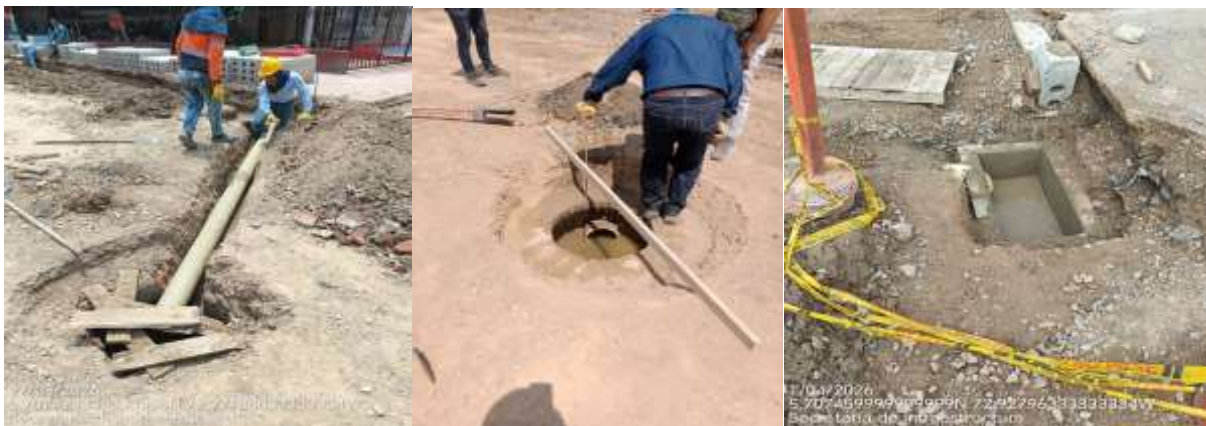
Adicionalmente, se llevarón a cabo actividades de intervencion en las redes de aguas residuales, incluyedo el arreglo de punto de alcantarillado, cajas de inspeccion, controlando nivelacion de la tuberia, su adecuada disposicion sobre el fondo de la zanja, asegurando su estabilidad con ayuda de un vaciado de concreto en la base de la zanja con tuberia de 10 pulgadas

*Ilustración 22 Instalación manual drenaje y caja de inspección.*

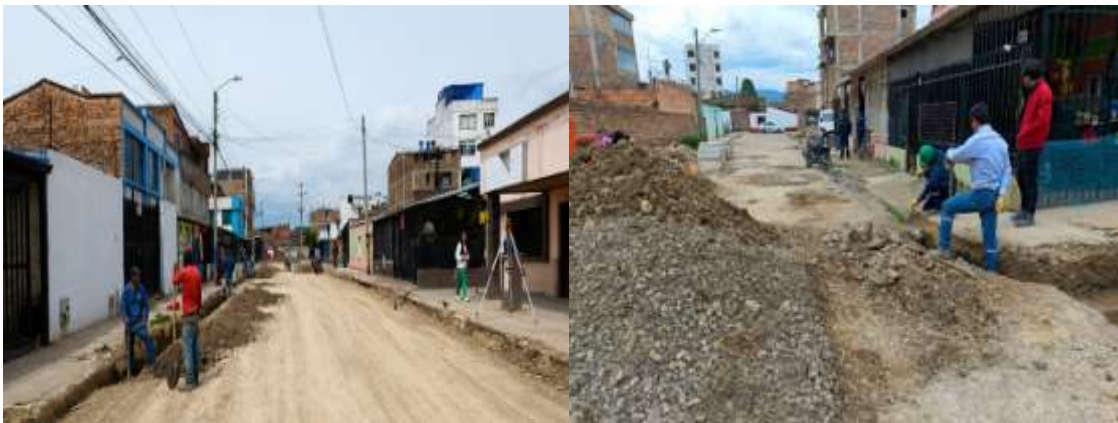
Posteriormente se llevó a cabo el trazado y la excavación manual de las zanjas destinadas a la instalación de bordillo de concreto, que tuvieron dimensiones de 0.50m de altura, 1.00m de longitud y 0.20m de espesor. Adicionalmente, para los accesos vehiculares de las viviendas, se emplearon bordillos con dimensiones 0.30m de altura, 0.10m de longitud, 0.20m de espesor [5].

*Ilustración 23 Excavación Manual de Zanjas para instalación de Bordillo*

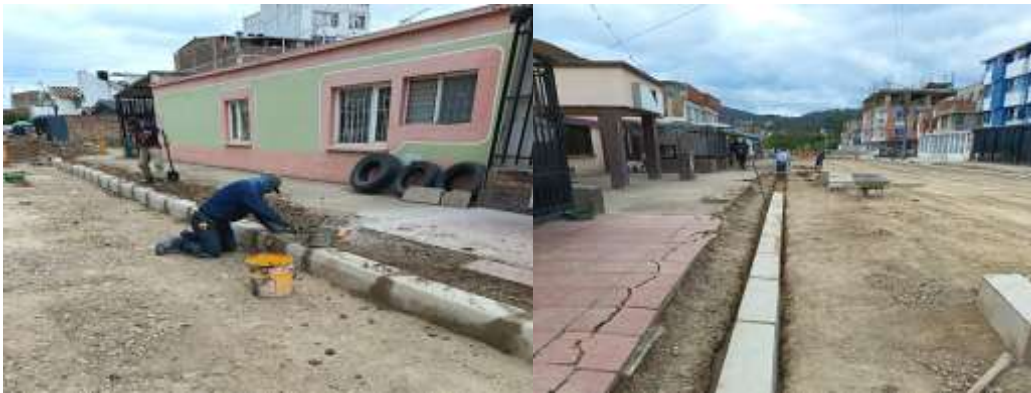
La instalación de bordillos se ejecuto conforme a lo establecido en las especificaciones Generales de Construcción de carreteras del INVIAS (EG-2013 con sus actualizaciones) [5] cumpliendo especificaciones técnicas para esta obra.

*Ilustración 24 Instalación de Bordillo de concreto.*

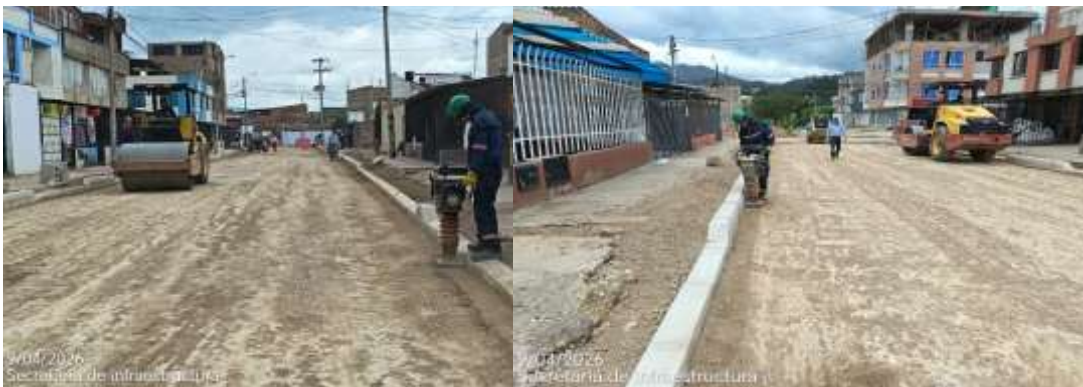
Después de la instalación del bordillo, Se procede a compactar por los bordes de la vía, afirmando el terreno que el vibrocompactador no alcanza a trabajar, empleando equipo tipo canguro se realiza el trabajo de compactación en bordes laterales.

*Ilustración 25 Compactación del terreno granular base, Vibrocompactador y "Canguro"*

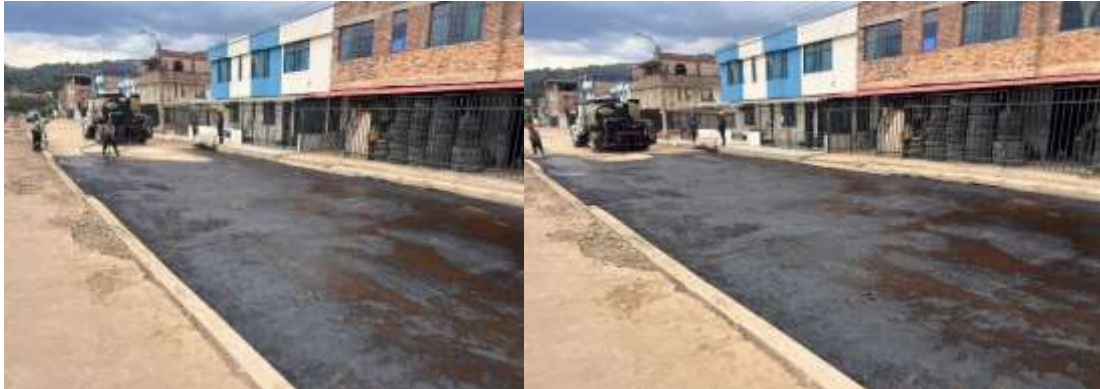
Para el proceso de riego de liga, se realizó la limpieza y nivelación de la superficie, eliminando material suelto y contaminante, se aplicó la emulsión asfáltica de manera uniforme, controlando su dosificación y permitiendo así una correcta adherencia entre las capas, esta ejecución se realizó con la normatividad del **Artículo 420- Riego de liga** [5].

*Ilustración 26 Riego de liga en vía proyectada.*

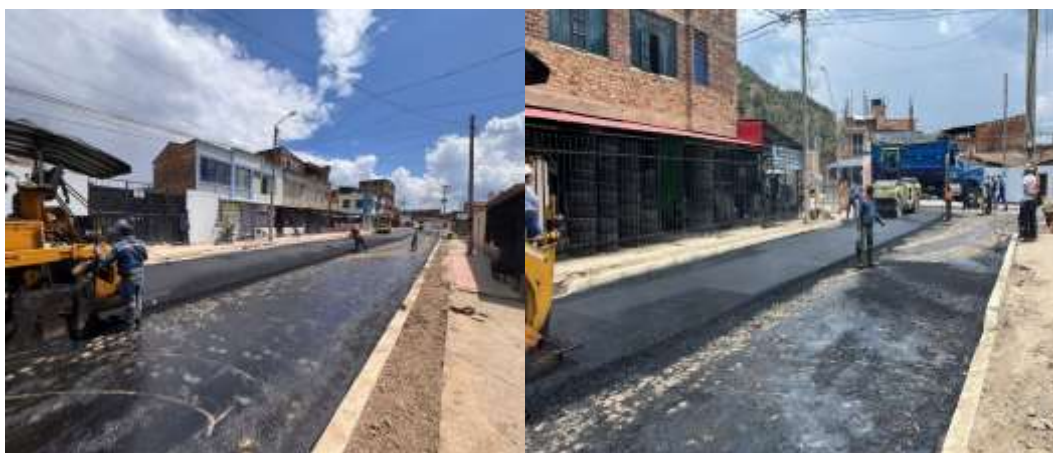
Después se realizó la compactación de la mezcla asfáltica mediante equipo de vibrocompactador (liso vibratorio y neumático), el cual se ejecutó en etapas de compactación inicial o de asiento, una intermedia y una final, conservando la temperatura adecuada evitando así, fisuras o deformaciones.

*Ilustración 27 Instalación de Mezcla Asfáltica.*
