**ESTUDIO PATOLÓGICO CASA MUSEO LA HERRERA EN EL MUNICIPIO DE  
MADRID, CUNDINAMARCA**

**UNIVERSIDAD SANTO TOMÁS**

**ESPECIALIZACION EN PATOLOGIA DE LA CONSTRUCCIÓN**

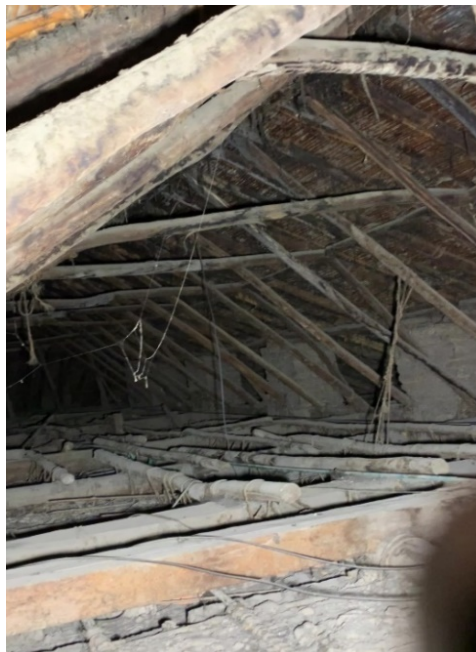
### **Ilustración 12**

*Fotografía del interior del entramado sobre el área de la cocina*

En la cubierta se identifican lesiones físicas, mecánicas y biológicas ya que la presencia de coleópteros ha debilitado algunos de los pares y vigas durmientes en algunas zonas, es evidente que el ataque aún está activo y su impacto en el área es de consideración, además dicha condición empeora por la filtración de agua desde las zonas donde hay faltantes de tejas.

En el entramado hay ataques biológicos por presencia de coleópteros los cuales por tener un ciclo de vida larvario aun activo, han deteriorado algunas unidades de las maderas comprometiendo su capacidad portante frente al desempeño que requiere la sollicitación de cargas de una cubierta tan pesada.

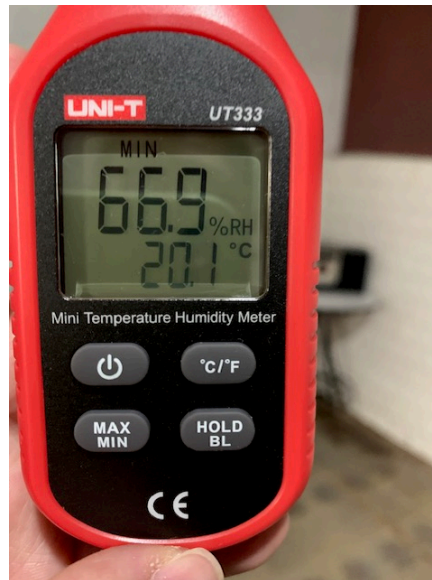
**Ilustración 42***Lectura higrométrica*

Teniendo en cuenta los niveles de humedad detectados en el área de la cocina que es la zona que reviste más impacto del proceso patológico ocasionado por la las filtraciones de agua en cubierta es posible establecer que en el área de la tanto de la cocina como sobre el cielorraso los niveles son demasiado altos y los materiales como la madera que allí se localiza están expuestos a un ambiente donde el aire está muy saturado de agua, haciéndola sensible al ataque por hongos y desencadenando el proceso de pudrición dado el reblandecimiento de la madera por la exposición continua a niveles que superan los aceptados por el material, esta condición acelera cualquier proceso de degradación aun si está en la fase incipiente, para el caso dicha condición de humedad es un factor que determina la alta probabilidad de ataque por hongos en la estructura de la cubierta acelerando su desarrollo y la posibilidad de descalificar los elementos sin importar el tipo de pudrición si no se interviene con premura el tejado y los focos de humedad. (León, 2012)

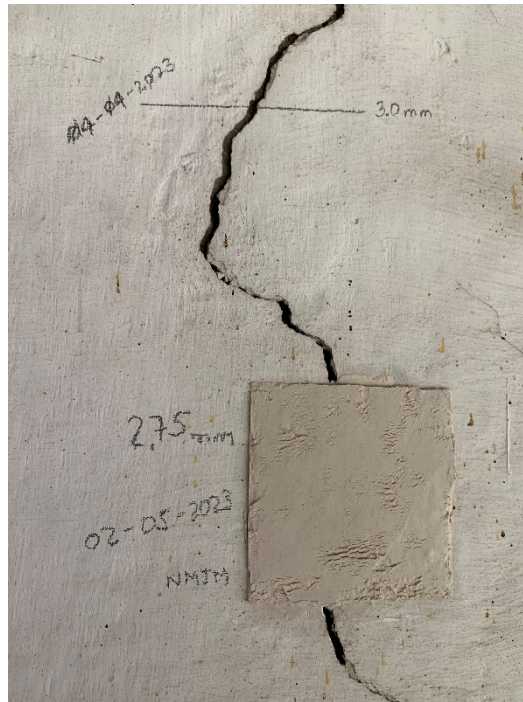
**Ilustración 44***Testigo de yeso instalado*

Se efectuó la colocación de testigo de yeso de forma transversal sobre la grieta localizada en el vano de acceso al taller de artes ubicado en frente al patio posterior y cuya lesión se atribuye a la presencia de especie arbórea Sauco Negro a 1.80 m de distancia y donde se evidencia levantamiento de la placa del piso, se realizó el procedimiento descrito a continuación.

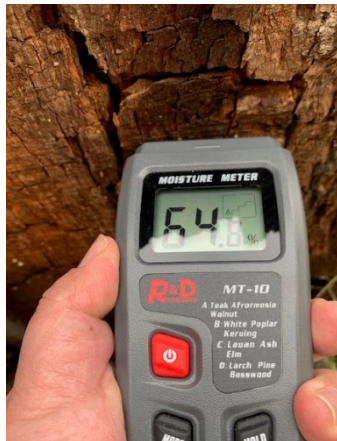
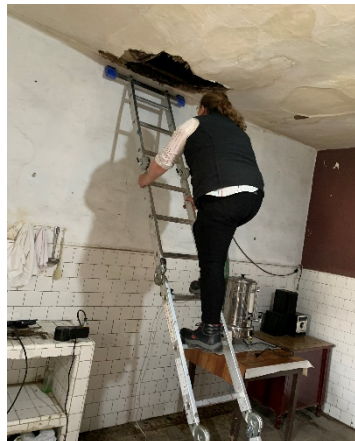
**Ilustración 45***Proceso de inspección toma de lecturas en material*

Los datos registrados muestran que los elementos de la zona de cubierta se encuentran sometidos a ambiente donde el aire está sobresaturado de agua y por las propiedades de absorción que tiene la madera se ha generado un proceso de pudrición en algunas zonas, además la condición de humedad del aire incrementa la posibilidad de desarrollar la presencia de hongos, situación que amerita un análisis sanitario de las maderas con el cual se permita establecer el nivel de daño y los factores directos que intervienen en el proceso patológico ya que depende de la configuración macroscópica del tejido celular y características organolépticas que no son objeto de estudio de esta investigación pero se recomienda contemplar ante un posible proceso de intervención integral.

El procedimiento de lecturas higrométricas se efectuó directamente sobre las piezas de madera dando mayor intención al ambiente de cubierta don se identificaron los mayores niveles de humedad relativa y dado el nivel de lesión ocasionado por la filtración de agua proveniente del techo.
