**Proyecto Final Trabajo Profesional Integrado**

Estudio Patológico Bodega San Anselmo de Bogotá, Localidad Ciudad Bolívar

Universidad Santo Tomás  
Facultad de Ingeniería Civil  
Patología de la Construcción  
Bogotá  
2021

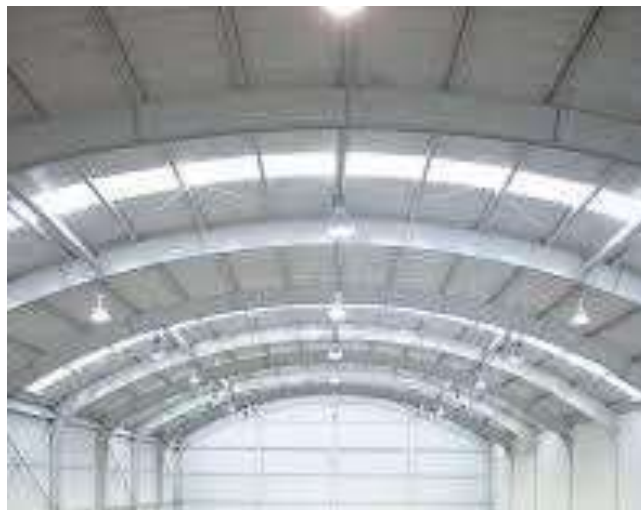
*Figura 2. Cubierta tipo domo*

En el segundo nivel está compuesto por el pórtico en concreto que viene desde el primer nivel, pero sin columnas en los ejes de la mitad, simplemente cuenta con un sistema perimetral de vigas y columnas. Y su cubierta es en tipo domo.

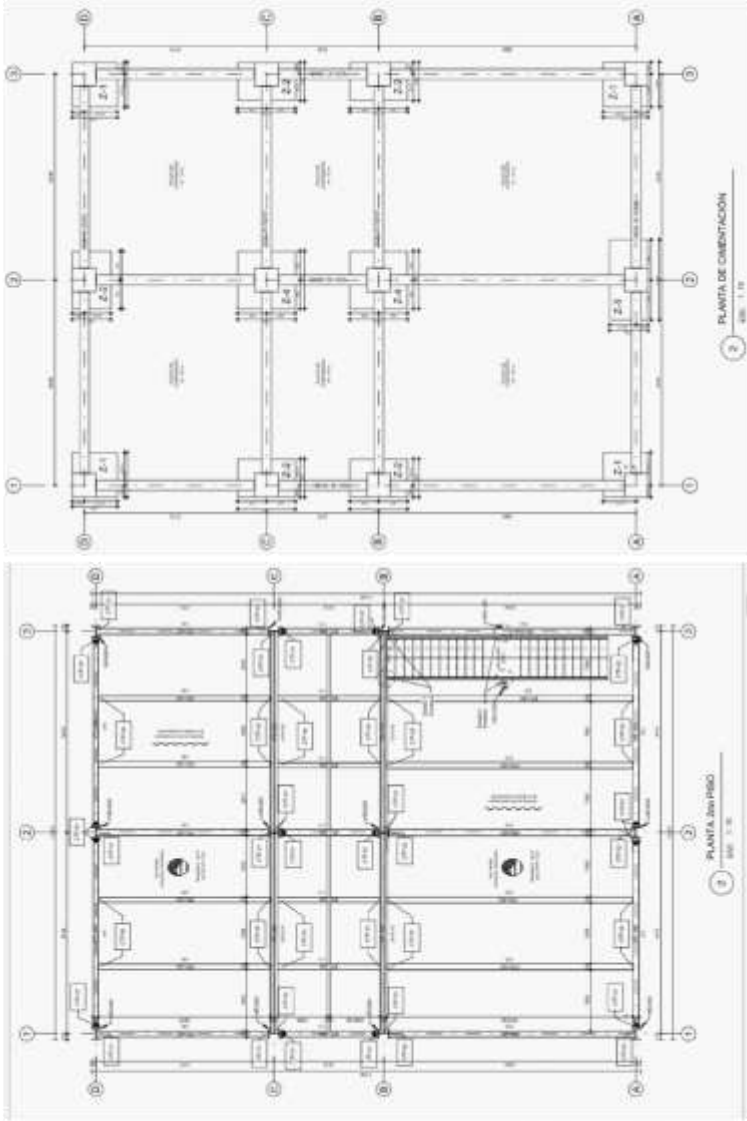
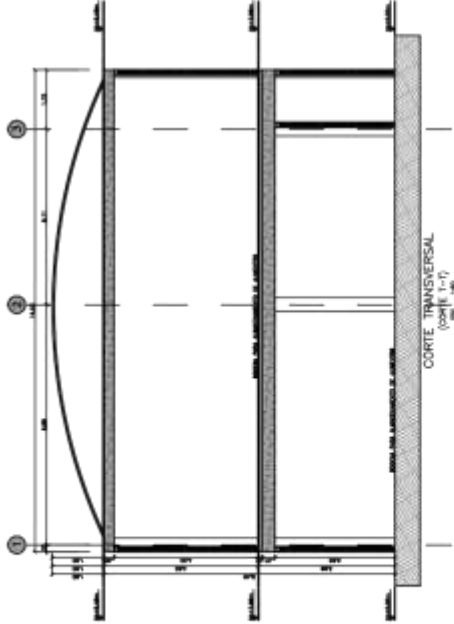
## SISTEMA DE LOSA DE ENTREPISO EXISTENTE

Según se pudo observar en la visita hay una falla en el perfil metálico por ausencia de elementos de anclaje a la estructura de concreto, generando el colapso de la estructura, adicional a ello se observó que no había acero de refuerzo que confinara el concreto de la placa.

| Forjados | Losa de de entrepiso en concreto con lamina colaborante en Steel deck, soportada en vigas en concreto reforzado y perfilería metálica. | Se evidencio colapso parcial de este elemento por sobrecarga. Se presenta falla en anclaje del elemento de acero al elemento en concreto. |

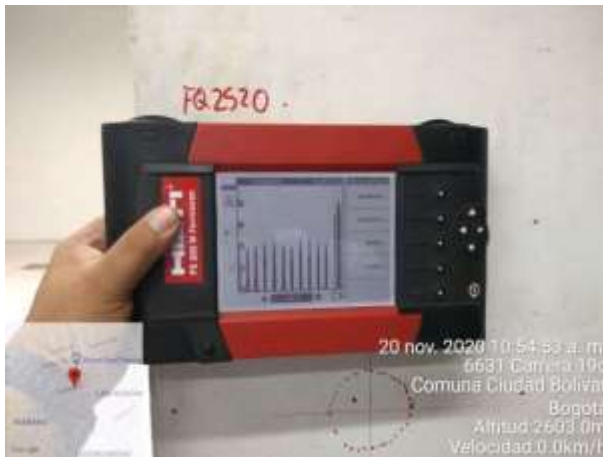
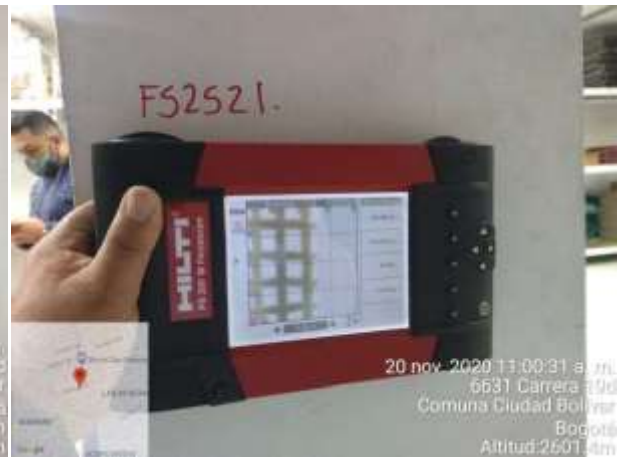
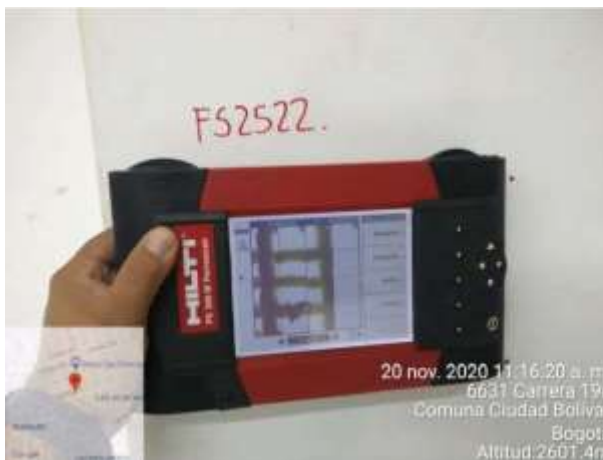
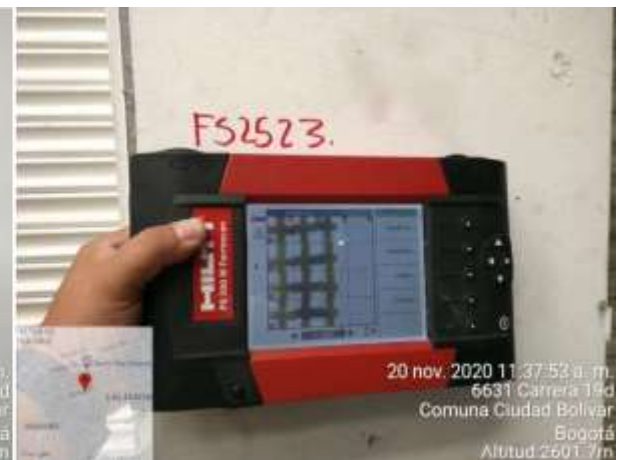
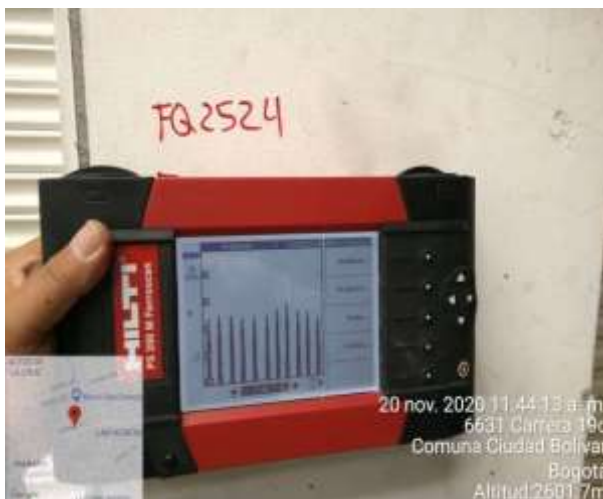
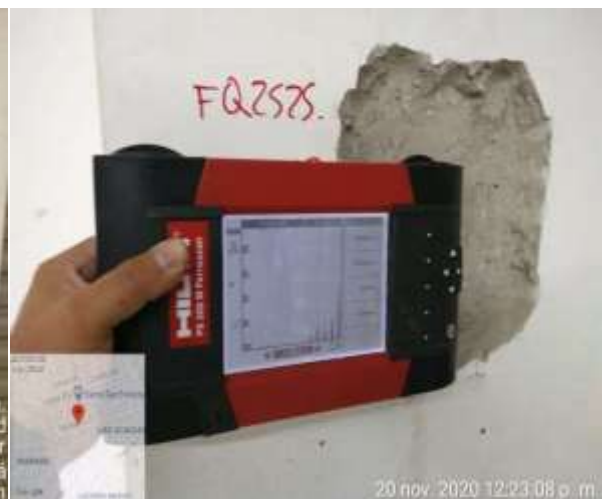
## REGISTRO FOTOGRÁFICO

- Una ves realizada la imspeccion en campo y analizados los resultados se concluye que las canastillas de refuerzo se encuentran inclinadas poor lo tanto en algunas no se cumple con el recubrimiento minimo de 4cm según C.7.7 NRS-10. Pot lo tanto se recomienda un recubrimiento epoxico que mejorte el recubrimiento y garantice la durabilidad de la estructura.

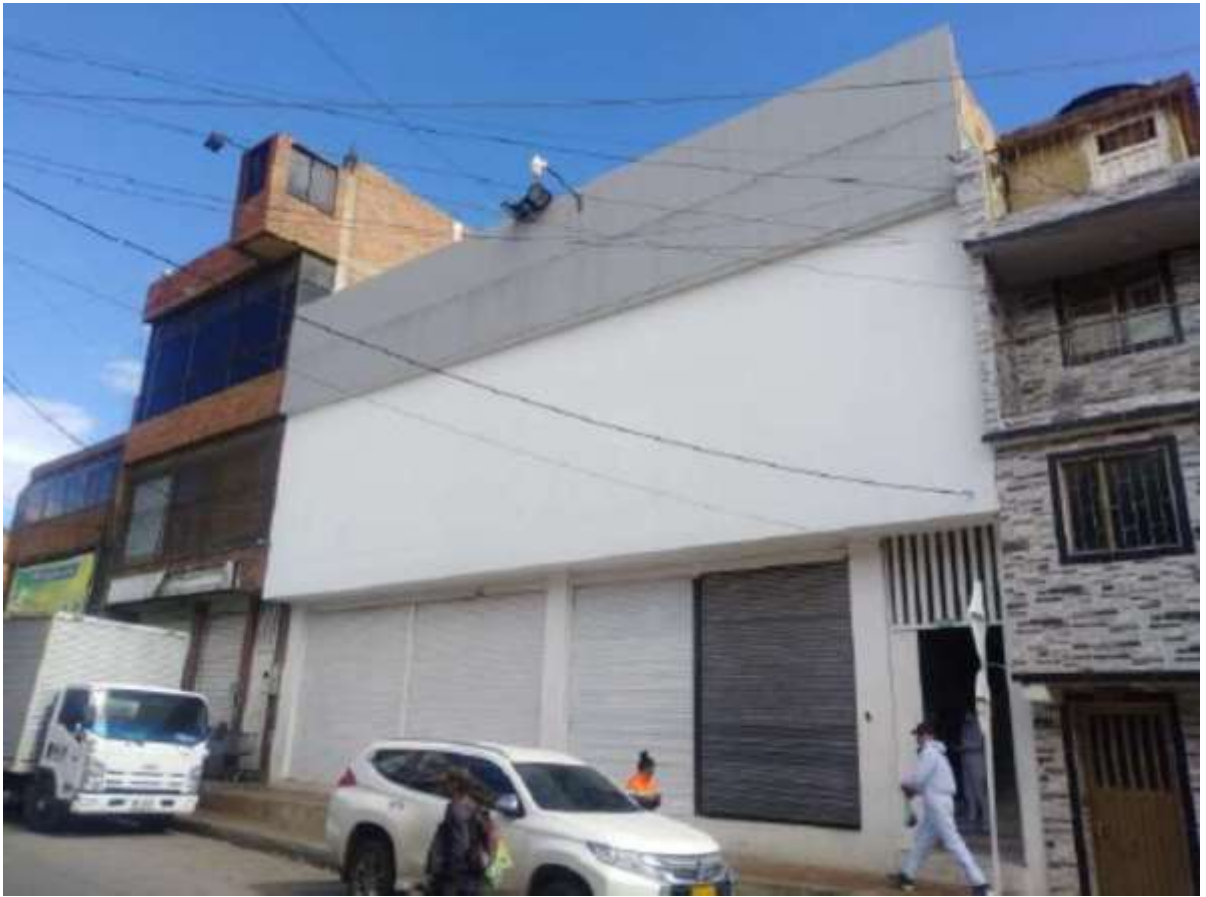
*Ilustración 1 Fachada Principal de la Bodega.*
