PLANOS DE LEVANTAMIENTO PLANTA DE INSPECCION VISUAL

FASE 3

Proyecto de Grado

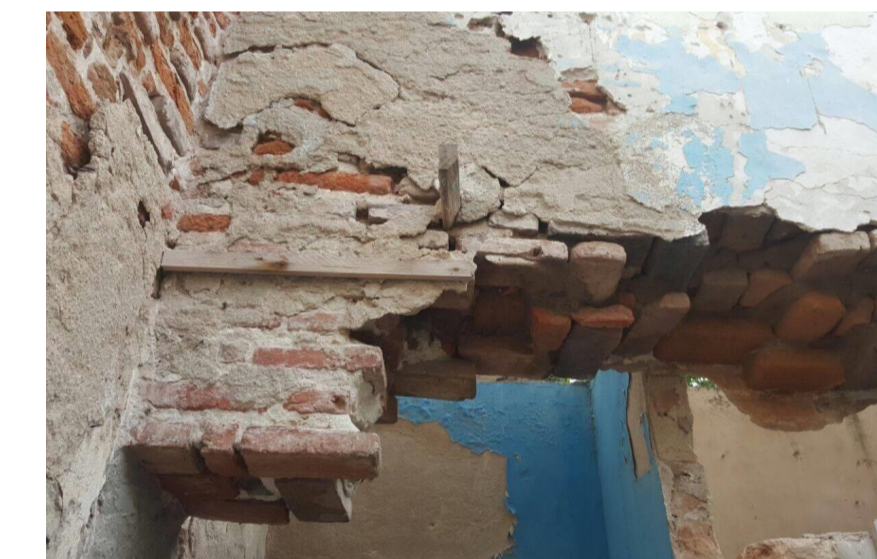
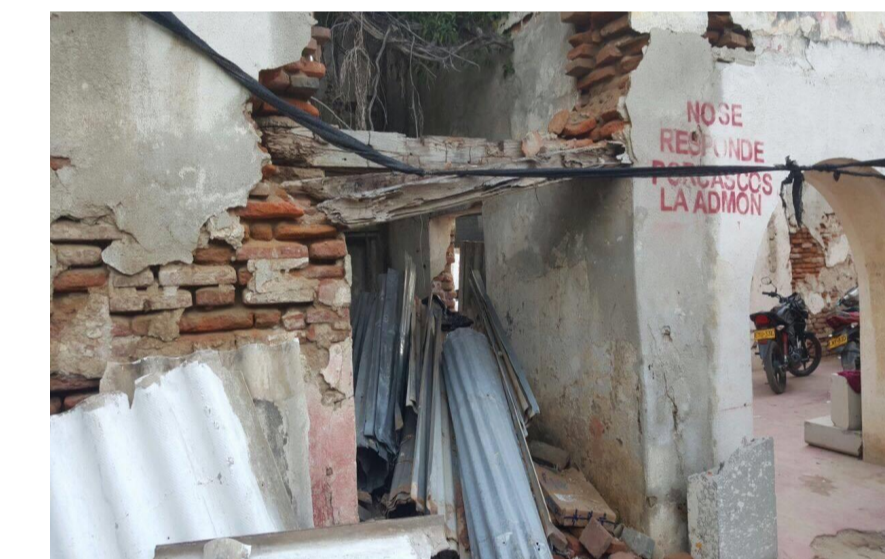
En un espacio adjunto a el area del bar se encuentra la distribucion de unos baños, y conjunto a esto están los restos de un espacio que se cuenta fue utilizado como deposito para las herramientas de la caballeriza, tambien para la cocina que a la fecha se encuentra en estado de desinteres, rescatando que sus cualidades arquitectonicas son las de una vivienda tipo claustro.
