**Estudio patológico del acueducto colgante sobre el río Alvarado en el departamento del  
Tolima**

Trabajo presentado como requisito para optar al título de Especialista en Patología de la  
Construcción

**Universidad Santo Tomás**

**Especialización en Patología de la Construcción**

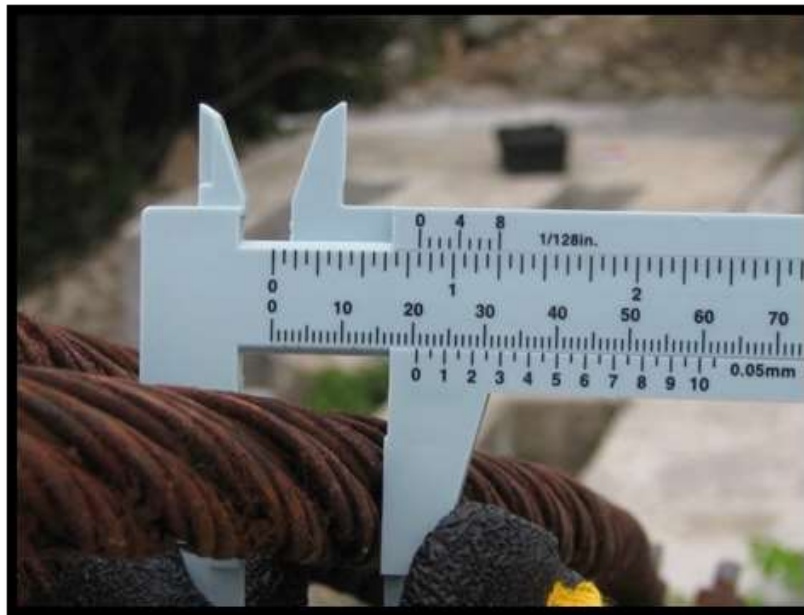
**Figura 17:** Medida diámetro del cable  
Fuente: los autores.

Aparte de la corrosión por falta de mantenimiento, la otra patología observada es la rotura de algunos de los alambres de los torones de los cables, lo cual desde luego reduce la capacidad de carga de los mismos (ver Figuras 18, 19 y 20).

En cuanto a la lubricación de los cables, se establece que es para protegerlos del polvo, arena y agentes ambientales, los cuales se someterán a una limpieza profunda, aplicando el lubricante con una viscosidad apropiada, este deberá ingresar hasta el alma del cable reduciendo la fricción, y protegiendo el cable de la corrosión; además de tener un buen coeficiente de adherencia. Sumado a lo mencionado, este se podrá aplicar por métodos de goteo, atomizado, brocha o por lubricadores a presión que permiten una mejor penetración.

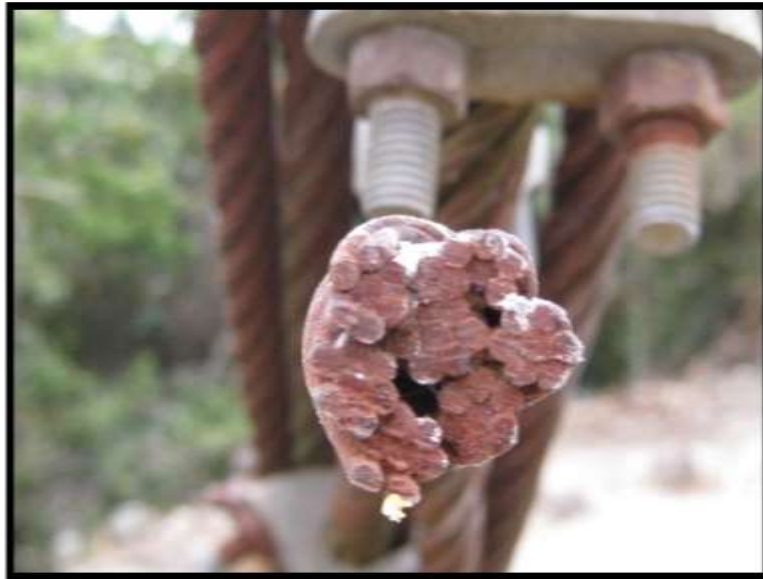
**Figura 19:** Cable 6\*7 torones simple  
Fuente: los autores.

Estos cables se conocen como 6\*7 (seis torones que rodean el torón interior y cada torón está conformado por seis alambres, conocido como torón común de capa simple). Son seis cables en total de  $\frac{3}{4}$ " los que soportan el peso de la tubería, repartidos en dos grupos de tres cada uno y que pasan por las platinas guías que se encuentran en la parte superior de los pórticos y llegan al macizo de anclaje, se muestra el destalle constructivo del cable dentro del macizo en concreto.

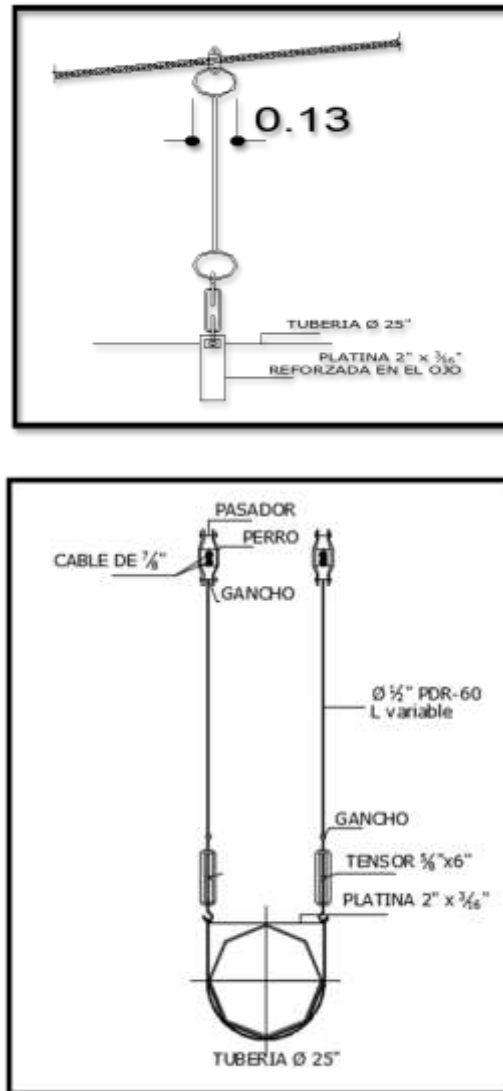
**Figura 23:** Detalle del pendolón

Se inspeccionaron las uniones de los pendolones a los cables sin encontrarse fallas mecánicas: la principal lesión es la corrosión. Para comprender mejor lo mencionado, en la Figura 24 se describen los detalles del pendolón.

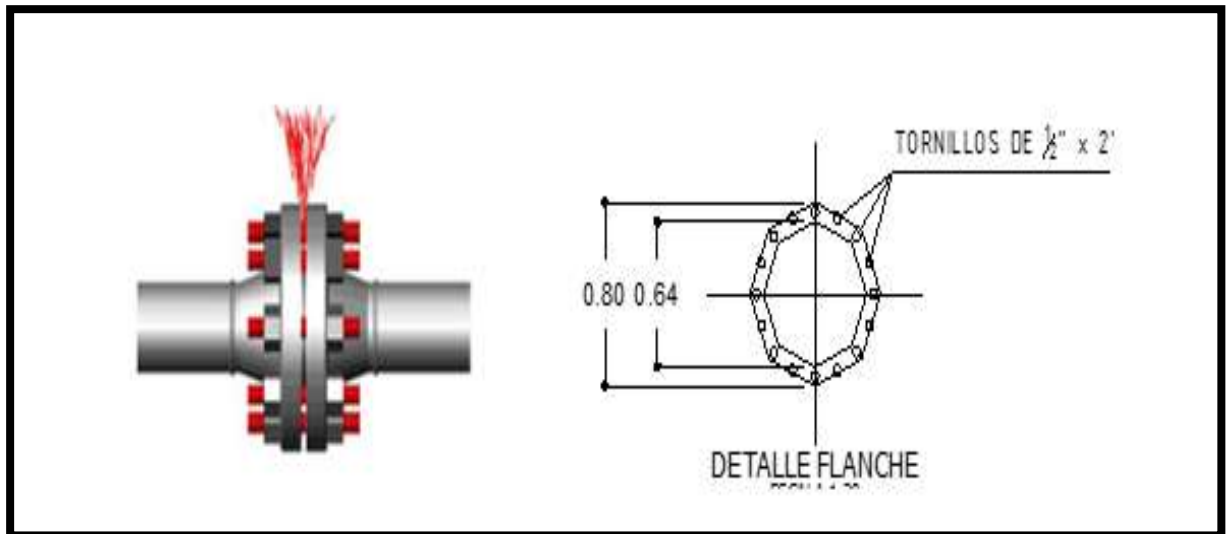
**Figura 26:** Detalle sección unión bridaba

Se inspeccionó cada una de las uniones encontrándose en buen estado, excepto por la presencia de corrosión y el desgaste del empaque de neopreno. No se observaron fallas en ninguno de los tornillos por esfuerzos de corte, aplastamiento, tensión o flexo torsión. La mayoría de uniones bridadas presentan fugas de fluido debido al desgaste de la junta localizada entre bridas, esto es debido a la influencia de algunos factores tales como:

- Temperatura
- Rayos ultravioletas
- Velocidad del fluido
- Tipo de fluido
- Cambio de caudales en la tubería

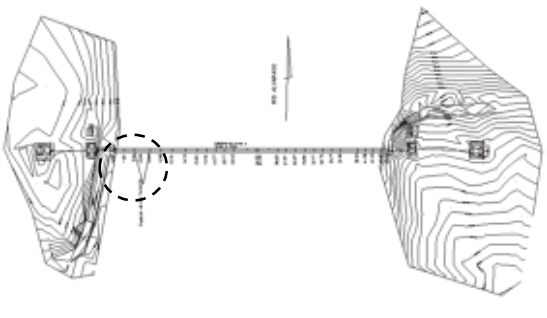
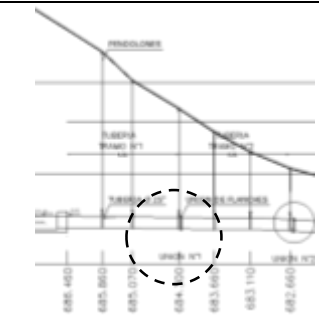
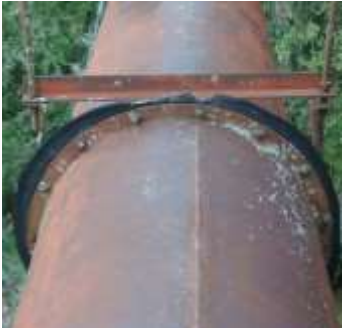
En cuanto a las uniones bridadas, se observa que en las uniones 1, 2, 3 y 4 ocurrió el deterioro del sello de neopreno debido a la exposición constante a los rayos ultravioletas. Algunos, incluso, presentan fuga de agua (ver ficha de lesiones No 1-01; 1-02; 1-03).

<b>CARACTERISTICAS GENERALES</b> <b>ASPECTO EXTERNO</b> COLOR, TEXTURA SONIDO ALTERACIONES SUPERFICIALES PERDIDAS DE MATERIAL DESGASTE ABRASION <b>AGRESIVIDAD MEDIO</b> TIPO DE AMBIENTE GRADO DE HUMEDAD TEMPERATURAS <b>CONSTANTES FISICO-QUIMICAS</b> GEOMETRIA- SECCIONES ALTERACIONES DE COMPONENTES <b>COMPORTAMIENTO ESTATICO</b> DESPLOMES DEFORMACIONES FLECHAS ASIENTOS GRIETAS FISURAS COMBAS- ALABEOS	<b>OBSERVACIONES</b> superficial , oxidación con perdida de pintura anticorrosiva Interna en las tubería , aguas transportadas con sedimentos grado de humedad media la tubería presenta sus uniones bridads en buen estado sin fuga de agua	<b>VALORACION FISICA</b>

**COMENTARIOS Y/O OBSERVACIONES GENERALES:** La tubería del tramo 1 al 2 se encuentra en aceptable estado sin comprometer la estabilidad de la estructura.

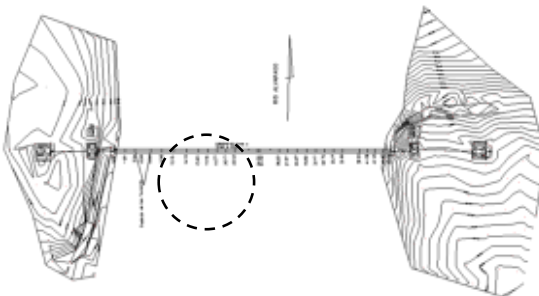
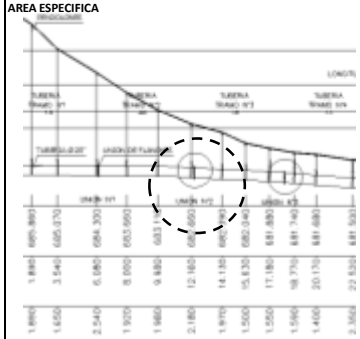
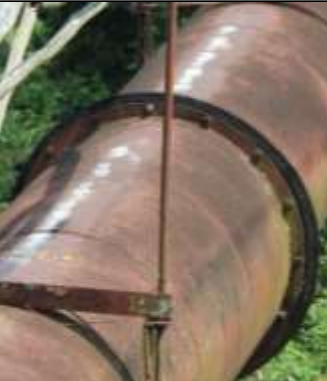
<b>CARACTERISTICAS GENERALES</b>	<b>OBSERVACIONES</b>	<b>VALORACION FISICA</b>					
	<b>ASPECTO EXTERNO</b> COLOR, TEXTURA SONIDO ALTERACIONES SUPERFICIALES PERDIDAS DE MATERIAL DESGASTE ABRASION <b>AGRESIVIDAD MEDIO</b> TIPO DE AMBIENTE GRADO DE HUMEDAD TEMPERATURAS <b>CONSTANTES FISICO-QUIMICAS</b> GEOMETRIA- SECCIONES ALTERACIONES DE COMPONENTES <b>COMPORTAMIENTO ESTATICO</b> DESPLOMES DEFORMACIONES FLECHAS ASIENTOS GRIETAS FISURAS COMBAS- ALABEOS	superficial , oxidación con perdida de pintura anticorrosiva ..... Interna en las tubería , aguas transportadas con sedimentos ..... sección union tramo 2 al 3 afectada oxidación ambiental ..... destensionamiento de cables ..... la tubería con fuga de agua por deformación de los flanches de bridas

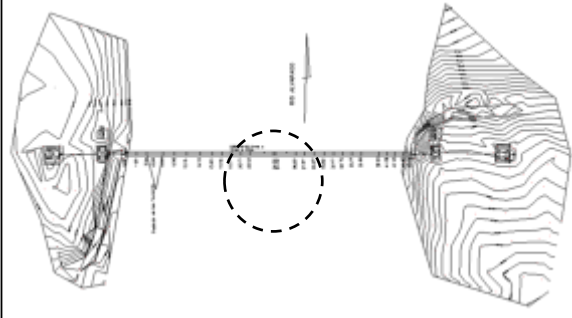
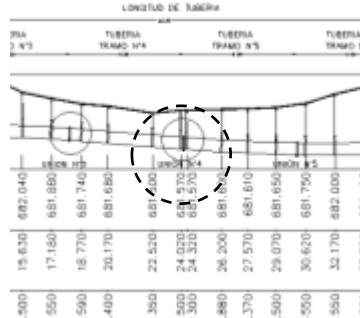
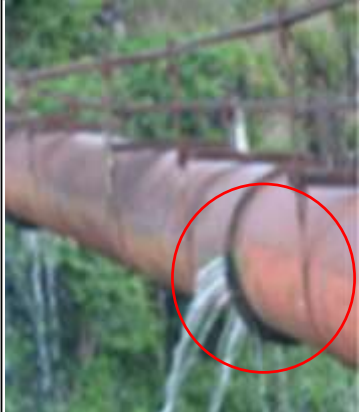
Se inspeccionó cada una de las uniones encontrándose que presentan corrosión. No se observaron fallas en ninguno de los tornillos por esfuerzo de corte, aplastamiento, tensión o torsión. En la unión N° 4 (ver ficha de lesiones N°1-04) unión tubería 4 y 5 se observa que la fuga del agua se presenta antes de la unión bridada. Analizando la situación se llegó a la conclusión que en este punto se produjo el desgarre laminar de la tubería, justo antes de la unión bridada. Esto debió ocurrir al deflectarse la tubería y la falla se produjo en la lámina y no en la unión bridada, dado que la rigidez de esta y su resistencia son mayores que la de la tubería, al verse sometida a esfuerzos de tensión. Esta deformación de la tubería fue causada por la falta de mantenimiento del viaducto al no retensionar los pendolones que sostienen la misma.

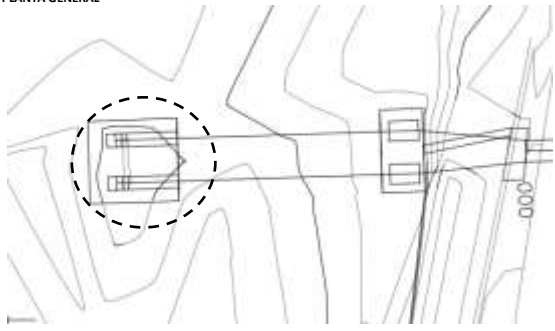
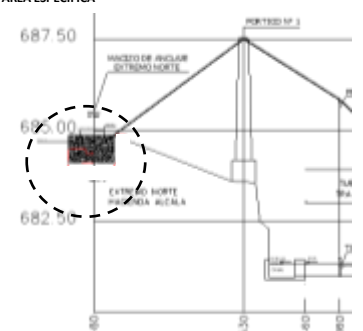
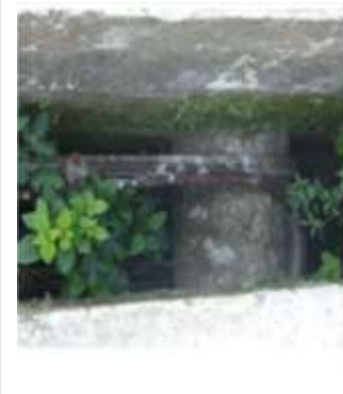
ASPECTO EXTERNO									
	COLOR, TEXTURA SONIDO									
	ALTERACIONES SUPERFICIALES		x		x					x
	PERDIDAS DE MATERIAL		x							x
	DESGASTE ABRASION			x						
	AGRESIVIDAD MEDIO									
	TIPO DE AMBIENTE									
	GRADO DE HUMEDAD									
	TEMPERATURAS									
	CONSTANTES FISICO-QUIMICAS									
	GEOMETRIA- SECCIONES									
	ALTERACIONES DE COMPONENTES									
	COMPORTAMIENTO ESTATICO									
DESPLONES										
DEFORMACIONES FLECHAS										
ASIENTOS										
GRIETAS FISURAS										
COMBAS- ALABEOS

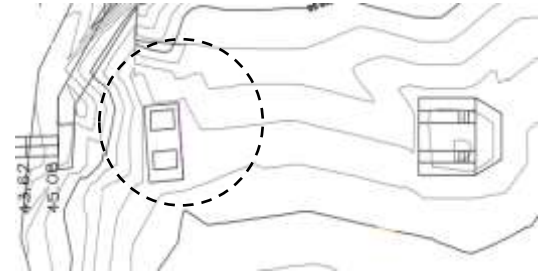
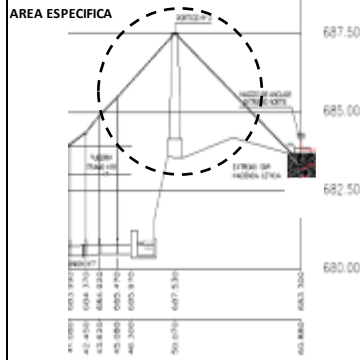
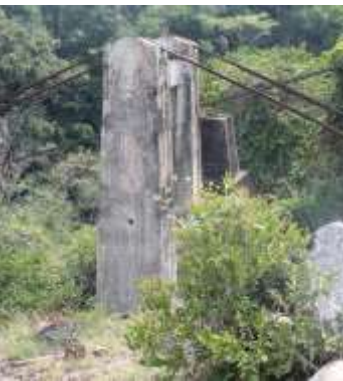
<b>CARACTERISTICAS GENERALES</b>	<b>OBSERVACIONES</b>	<b>VALORACION FISICA</b>					
	<b>ASPECTO EXTERNO</b>							
	COLOR, TEXTURA SONIDO							
	ALTERACIONES SUPERFICIALES			X		X		X
	PERDIDAS DE MATERIAL			X				X
	DESGASTE ABRASION				X		X	X
	<b>AGRESIVIDAD MEDIO</b>							
	TIPO DE AMBIENTE							
	GRADO DE HUMEDAD							
	TEMPERATURAS							
<b>CONSTANTES FISICO-QUIMICAS</b>								
GEOMETRIA- SECCIONES								
ALTERACIONES DE COMPONENTES								
<b>COMPORTAMIENTO ESTATICO</b>								
DESPLOMES								
DEFORMACIONES FLECHAS								
ASIENTOS								
GRIETAS FISURAS								
COMBAS- ALABEOS

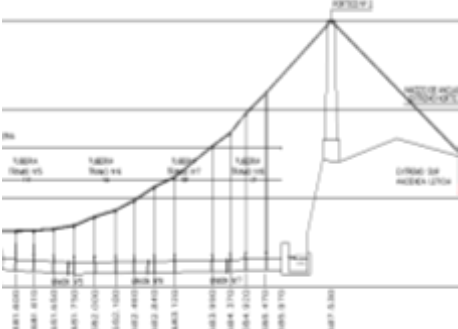
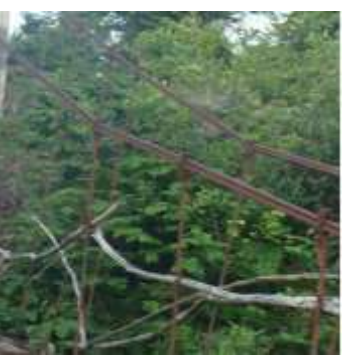
Se presenta rotura de alambres en algunos de los cortes de acero. Estas lesiones mecánicas se deben a los esfuerzos producidos por las cargas estáticas y dinámicas: vientos y fricción con elementos externos, como son los pendolones, que debido a la falta de ajuste

empezaron a desplazarse de su posición inicial. Cabe anotar que, debido a la corrosión química causada por la falta de mantenimiento de los cables, concretamente falta de lubricación, se produce una reducción del área resistente de los alambres que conforman el cable; conduciendo o acelerando la rotura de estos. Los pendolones presentan oxidación debido a la falta de mantenimiento, específicamente, pintura anticorrosiva. De la misma manera sucede con las láminas que constituyen las abrazaderas.

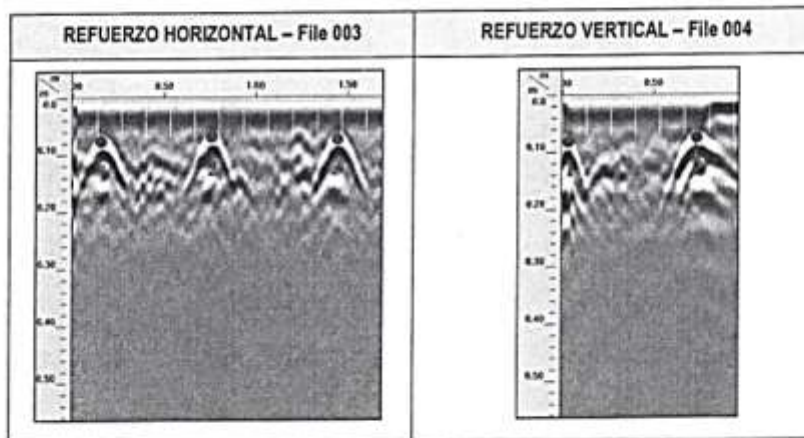
COLUMNA DE SOPORTE 1 (rectangular) – antes de río

REFUERZO HORIZONTAL				REFUERZO VERTICAL			
N° Barras de refuerzo	Recubrimiento promedio (cm)	Separación entre los refuerzos (cm) ± 1cm		N° Barras de refuerzo	Recubrimiento promedio (cm)	Separación entre los refuerzos (cm) ± 1cm	
1	7 ± 1cm	1 – 2	60.0	1	8 ± 1cm	1 – 2	69.1
2		2 – 3	68.2

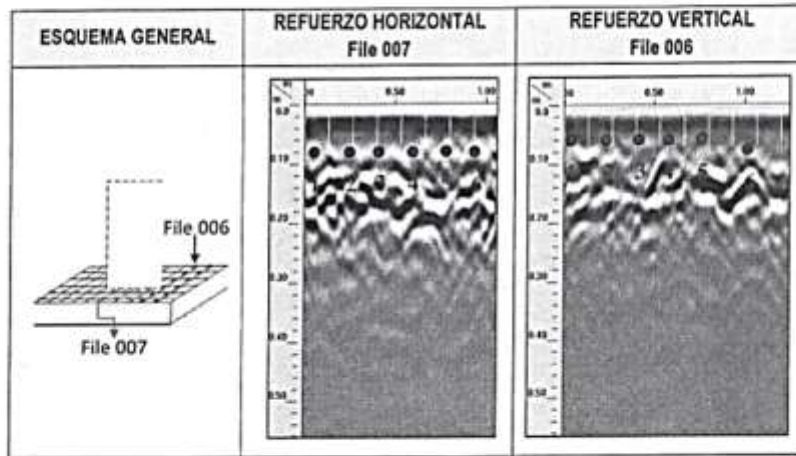
BASE

REFUERZO HORIZONTAL			REFUERZO VERTICAL		
N° Barras de refuerzo	Recubrimiento promedio (cm)	Separación entre los refuerzos (cm) ± 1cm	N° Barras de refuerzo	Recubrimiento promedio (cm)	Separación entre los refuerzos (cm) ± 1cm
1	7 ± 1cm	1-2 13.7	1	7 ± 1cm	1-2 21.6
2		2-3 9.2	2		2-3 20.0
3		3-4 11.3	3		3-4 14.3
4		4-5 17.3	4		4-5 18.6
5		5-6 15.3	5		5-6 21.6

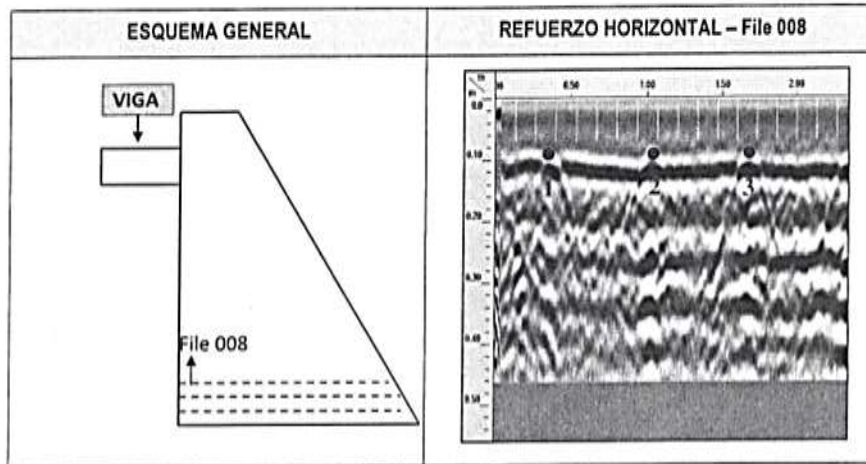
COLUMNA DE SOPORTE 2

REFUERZO HORIZONTAL File 008		
N° Barras de refuerzo	Recubrimiento promedio (cm)	Separación entre los refuerzos (cm) ± 1cm
1	10 ± 1cm	1 - 2   65.7
2		2 - 3   66.0
3		3 - 4   65.0

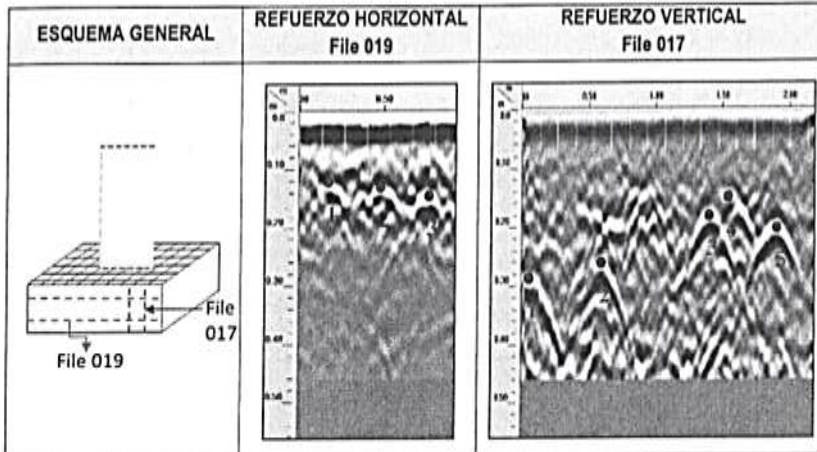
BASE – cara hacia el canal

REFUERZO HORIZONTAL File 019				REFUERZO VERTICAL File 017			
N° Barras de refuerzo	Recubrimiento promedio (cm)	Separación entre los refuerzos (cm) ± 1cm		N° Barras de refuerzo	Recubrimiento promedio (cm)	Separación entre los refuerzos (cm) ± 1cm	
1	12 ± 1cm	1 – 2	30.9	1	26 ± 1cm	1 – 2	53.6
2		2 – 3	27.9	2	18 ± 1cm	2 – 3	81.1
				3	15 ± 1cm	3 – 4	15.0
				4	20 ± 1cm	4 – 5	33.0

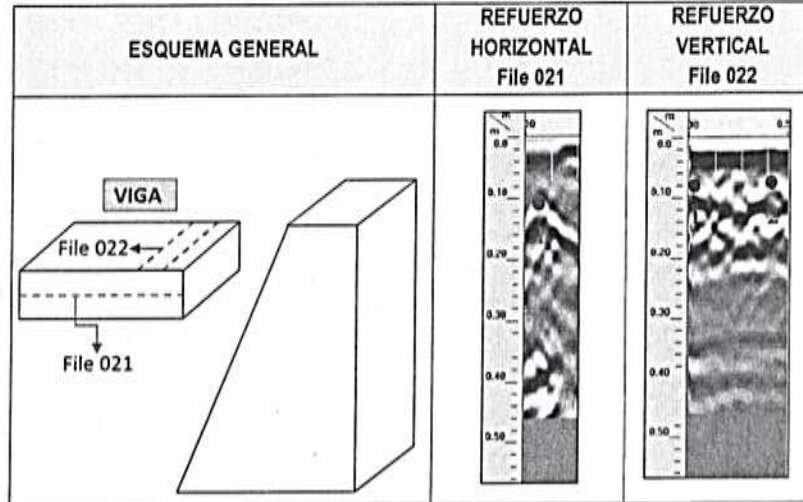
VIGA

REFUERZO HORIZONTAL File 021			REFUERZO VERTICAL File 022		
N° Barras de refuerzo	Recubrimiento promedio (cm)	Separación entre los refuerzos (cm) ± 1cm	N° Barras de refuerzo	Recubrimiento promedio (cm)	Separación entre los refuerzos (cm) ± 1cm
1	12 ± 1cm	1-2 *	1	7 ± 1cm	1-2 21.2
			2		2-3 18.2

\*Por el espacio que requiere la antena del equipo no alcanza a ser registrada la siguiente barra de refuerzo.
