**ESTUDIO PATOLÓGICO DE UNA EDIFICACIÓN EN GUADUA, DE CINCO  
NIVELES EN BETANIA, ANTIOQUIA**

***Proyecto “La Casa del Árbol”***

**Especialización en Patología de la Construcción**

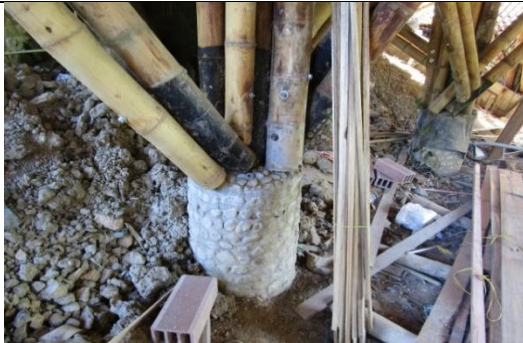
Pedestales de apoyo como cimentación

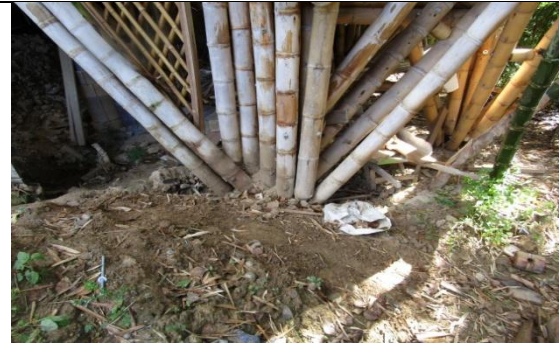
Sección compuesta de columna

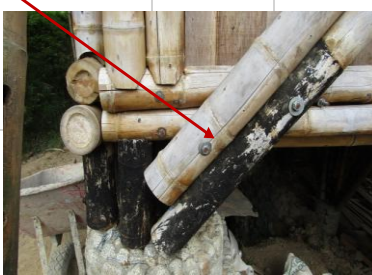
| <b>ESPECIALIZACION EN PATOLOGIA DE LA CONSTRUCCION</b> | | | | | | | | | | |
|---|---|---|---|---|---|---|---|---|--|--|
| | <b>MECANICA</b> | FISURA <input checked="" type="checkbox"/> | GRIETA <input type="checkbox"/> | DESPRENDIMIENTO <input type="checkbox"/> | EROSION <input type="checkbox"/> | | | | | |
| | <b>CALIFICACION DE LA LESION</b> | LEVE <input type="checkbox"/> | MODERADA <input type="checkbox"/> | GRAVE <input checked="" type="checkbox"/> | SEVERA <input type="checkbox"/> | | | | | |
| <b>LOCALIZACION DE LA FALLA EN EL PACIENTE (Descripción y fotografía)</b> | | <p>Elemento estructural para el arriostramiento lateral de la edificación. Presenta pandeo por el sobreesfuerzo al que está sometido y cuya sección transversal no es capaz de soportar la fuerza a compresión al que esta sometida.</p> <p>El elemento, además del pandeo, también presenta fisuración en el sentido de la fibra, ayudado en parte, por la ubicación del perno.</p> | | | | | | | | |

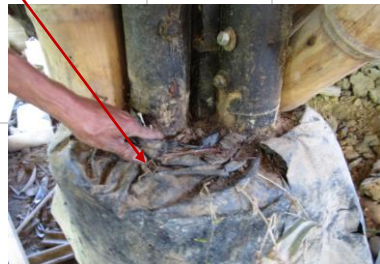
| <b>ESPECIALIZACION EN PATOLOGIA DE LA CONSTRUCCION</b> | | | | | | | | | | |
|---|---|---|---|---|---|---|---|---|--|--|
| | <b>CALIFICACION DE LA LESION</b> | LEVE <input type="checkbox"/> | MODERADA <input checked="" type="checkbox"/> | GRAVE <input type="checkbox"/> | SEVERA <input type="checkbox"/> | | | | | |
| <b>LOCALIZACION DE LA FALLA EN EL PACIENTE (Descripción y fotografía)</b> | | Humedad presente en el pilote de cimentación del paciente. La guadua está apoyada sobre la superficie del pilote y se utiliza anclaje tipo tornillo para hacer la respectiva fijación.<br><br>A pesar de utilizar polietileno para cubrir el pilote (temporalmente mientras se adelanta el proceso constructivo), se evidencia permanencia de humedad ambiental, puesto que no hay acceso directo del agua hasta ese punto. | | | | | | | | |

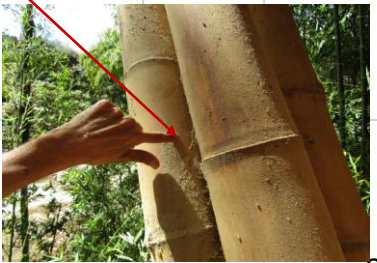
| <b>ESPECIALIZACION EN PATOLOGIA DE LA CONSTRUCCION</b> | | | | | | | |
|---|---|---|---|---|---|---|---|
| | <b>CALIFICACION DE LA LESION</b> | LEVE <input checked="" type="checkbox"/> | MODERADA <input type="checkbox"/> | GRAVE <input type="checkbox"/> | SEVERA <input type="checkbox"/> | | |
| <b>LOCALIZACION DE LA FALLA EN EL PACIENTE (Descripción y fotografía)</b> | <p>Se encontraron únicamente dos elementos afectados. El primero es un elemento horizontal, que actúa como viga en el sistema de entrepiso en el segundo nivel de la edificación. No se evidenció la presencia de insectos, ni polvillo, pero se identificaron los puntos por donde pudo haber existido un ataque de insectos</p> <p>hay presencia de insectos en uno de los elementos verticales, que soporta el volado del costado occidental del balcón del último nivel. Este elemento vertical fue un adosamiento que se hizo a la estructura, siendo más reciente que el resto de los elementos estructurales. Aquí se evidencia una activa infestación por ataque de insectos que puede hacer que se expanda al resto de los elementos.</p> | | | | | | |
