## **EVALUACIÓN PATOLÓGICA, SU IMPACTO Y PROPUESTA DE INTERVENCIÓN EN VÍNCULO CON SU LENGUAJE HISTÓRICO Y SU INTEGRACIÓN CON EL PAISAJE CIRCUNDANTE, EN UN BIEN DE INTERÉS CULTURAL RESIDENCIAL EN EL BARRIO SAMPER EN BOGOTÁ D.C.**

Pathological Assessment, Its Impact, and Intervention Proposal in Relation to Its Historical Language and Integration with the Surrounding Landscape, in a Residential Cultural Heritage Asset in the Samper Neighborhood in Bogotá D.C.

**Universidad Santo Tomás**

Facultad de Ingeniería Civil

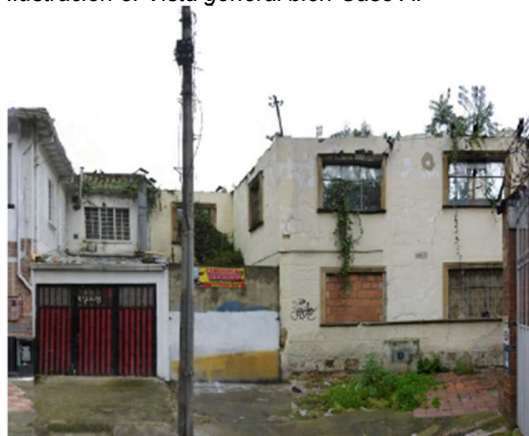
*Ilustración 3. Vista general bien Caso A.*

La edificación corresponde a una construcción de planta con geometría regular, parcialmente demolida, que originalmente contaba con dos niveles y actualmente conserva únicamente parte del primer nivel. Debido al grado de demolición y al avanzado estado de deterioro del inmueble, no es posible identificar con claridad la distribución espacial ni los usos originales de la mayoría de los espacios que conformaban

En ausencia de cubierta, se observan los apoyos de la antigua estructura en madera empotrados en los muros de mampostería, así como la presencia de vegetación en distintos sectores de la edificación. Desde el punto de vista constructivo, el inmueble presenta un sistema de mampostería tradicional sin reforzamiento. Se identifican deficiencias en la continuidad de los elementos estructurales, particularmente en muros que no alcanzan el nivel superior, lo cual evidencia la pérdida parcial del sistema portante original y la alteración significativa de su configuración arquitectónica.

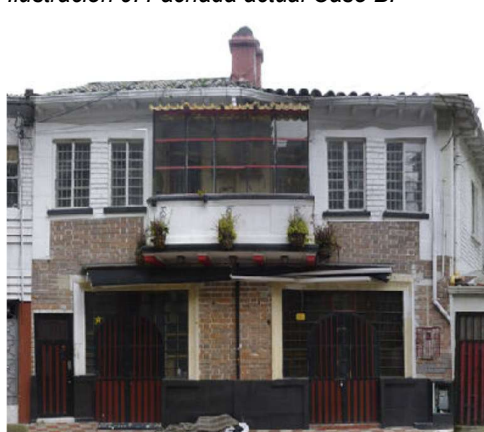
*Ilustración 9. Fachada actual Caso B.*

La vivienda corresponde a una edificación de dos niveles con uso mixto (comercial y residencial). El primer piso cuenta con dos habitaciones, cocina, baño, dos bodegas y circulación central conectada por escalera. El segundo piso está conformado por tres habitaciones, cocina, baño, patio y bodega, manteniendo una distribución funcional de espacios habitacionales y de servicio.

Desde el punto de vista estructural, la edificación mantiene su integridad global, lo que permite su adecuado funcionamiento en las condiciones actuales de uso. En este sentido, el inmueble presenta un comportamiento estructural estable; sin embargo, se evidencian vulnerabilidades asociadas a procesos de humedad y mantenimiento deficiente, las cuales podrían evolucionar y generar afectaciones de mayor alcance si no se atienden oportunamente.

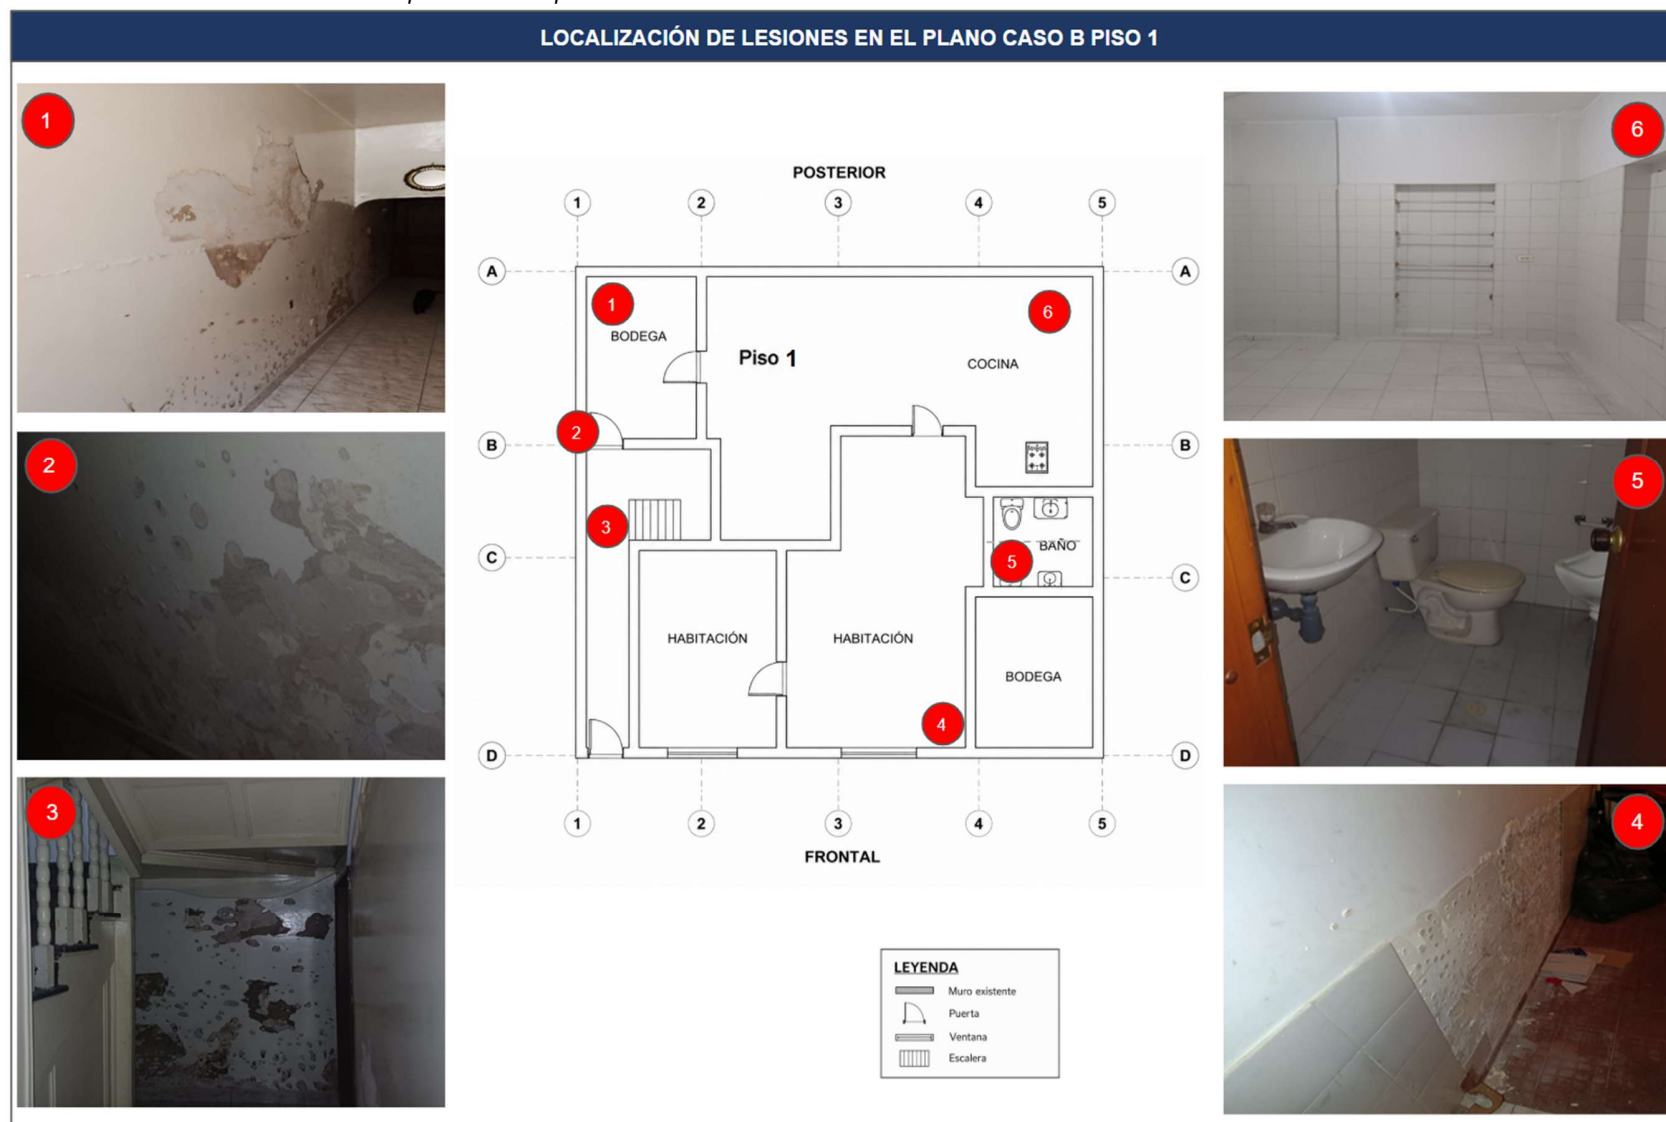
Tabla 3 Localización de lesiones en el plano Caso B piso 1

Deterioro en pañetes y pintura en muros interiores asociado a humedad por capilaridad, manifestado en daños sobre los acabados de pared. Su impacto se concentra en el deterioro de los acabados internos, sin evidenciar, en principio, afectación estructural, aunque sí constituye un indicador de condiciones de humedad que pueden favorecer procesos de deterioro progresivo.

Presencia de manchas y suciedades en la fachada, asociadas probablemente a la acumulación de contaminación ambiental sobre superficies irregulares. Su impacto se relaciona con el deterioro del acabado exterior de los muros, afectando principalmente las condiciones superficiales y la apariencia de la fachada.

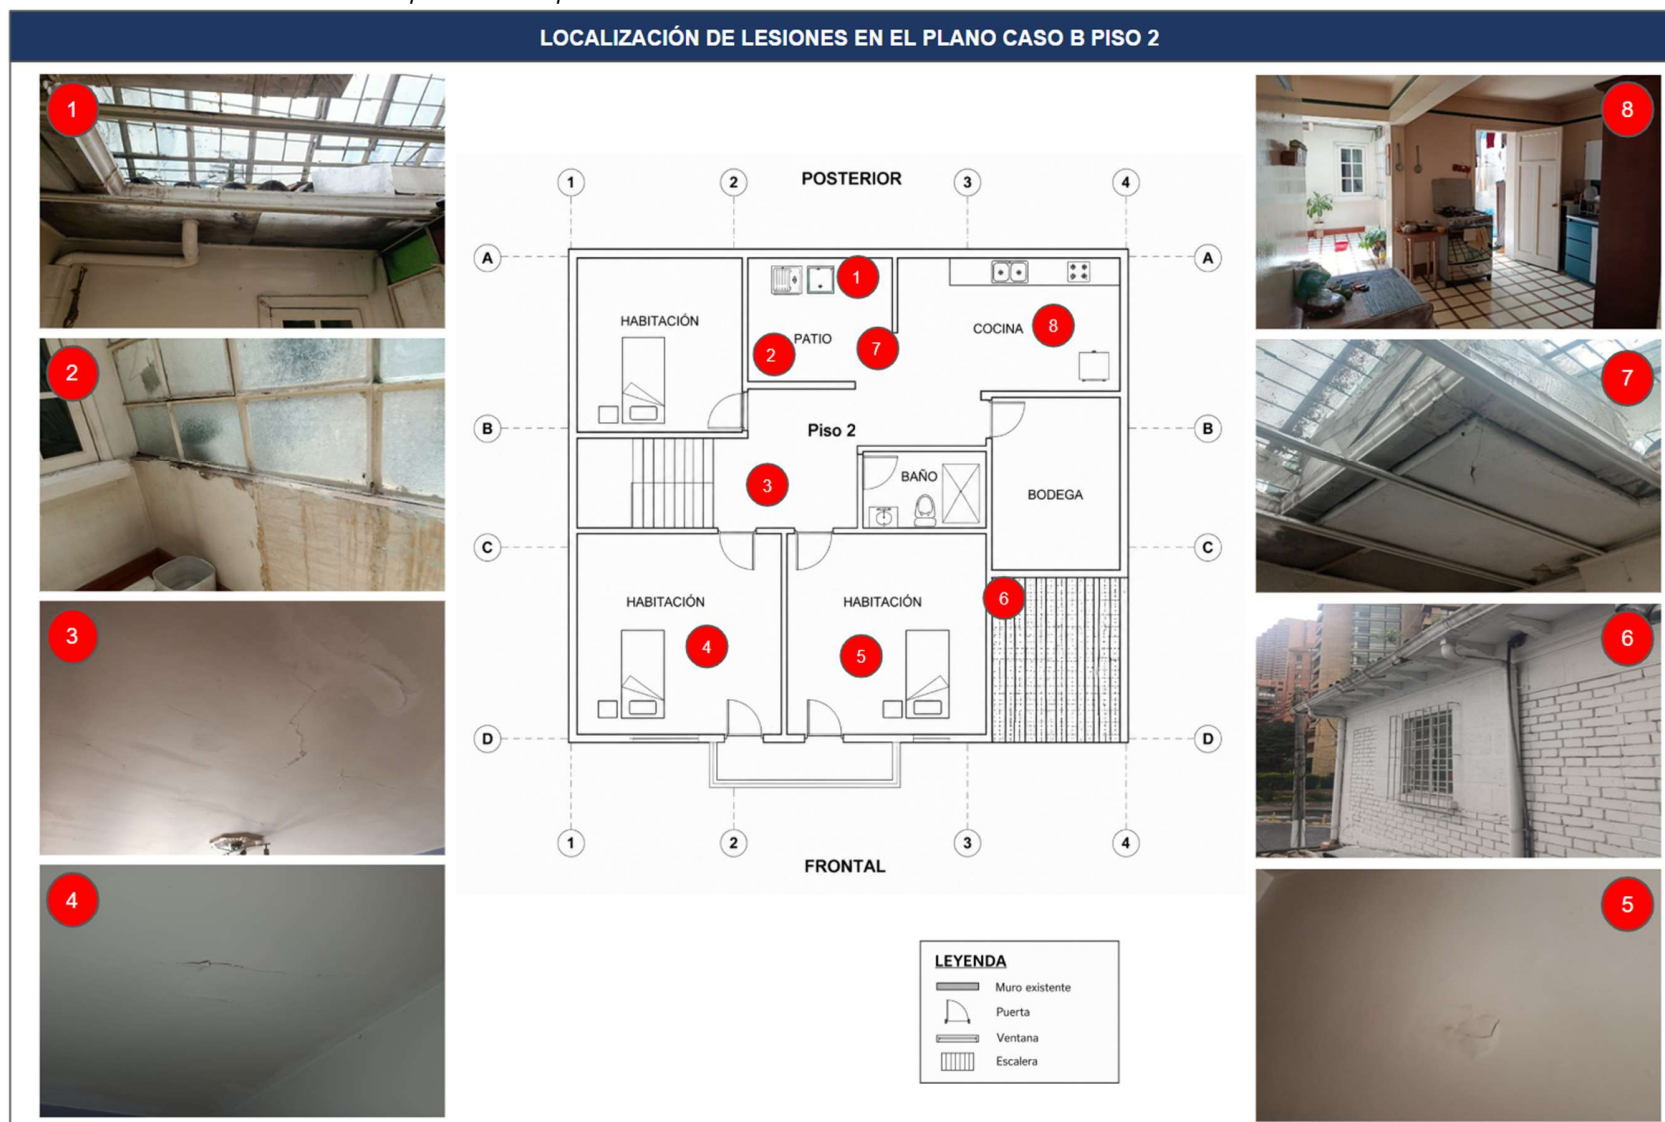
Tabla 4 Localización de lesiones en el plano Caso B piso 2

Grietas longitudinales en la placa de cubierta asociadas a procesos de filtración acumulada y posibles sobrecargas por lluvias. Puede favorecer el ingreso de agua al interior del inmueble, acelerando procesos de deterioro general. Estas afectaciones evidencian problemas de humedad por filtración relacionados con deficiencias de estanqueidad en la impermeabilización y en las uniones de la cubierta.

En los desagües y canaletas se evidencia presencia de contaminación biológica por plantas, musgos y material orgánico, asociada probablemente a falta de limpieza y mantenimiento. Puede generar obstrucciones en el drenaje de aguas lluvias, afectando su adecuado manejo y favoreciendo posibles deterioros al interior de la edificación.
