## **ESTUDIO PATOLÓGICO DE LAS VIVIENDAS DE LA “URBANIZACIÓN SAN SIMÓN” MANZANA 10**

### **MUNICIPIO DE BELLO – ANTIOQUIA**

Posgrado: Patología de la Construcción

Universidad Santo Tomás

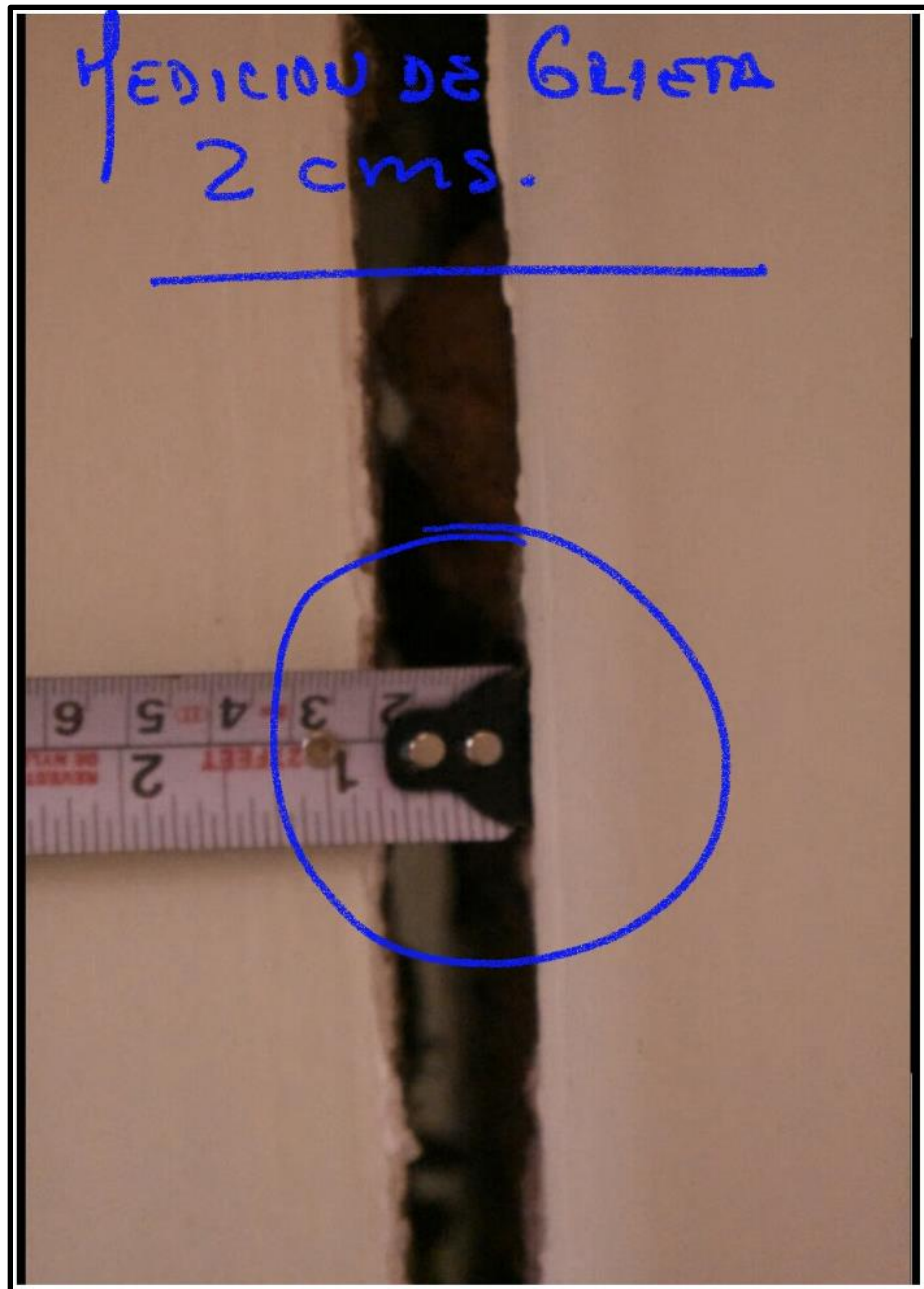
15 Casa Cr 59E # 36 35

Medición de agrietamiento por separación de muros debido al asentamiento de la estructura de la edificación.

Medición efectuada en el segundo nivel, habitación principal. en este registro fotográfico se puede ver que los muros no tienen ninguna traba, esto genera la separación, grieta, de 3.8 cm.

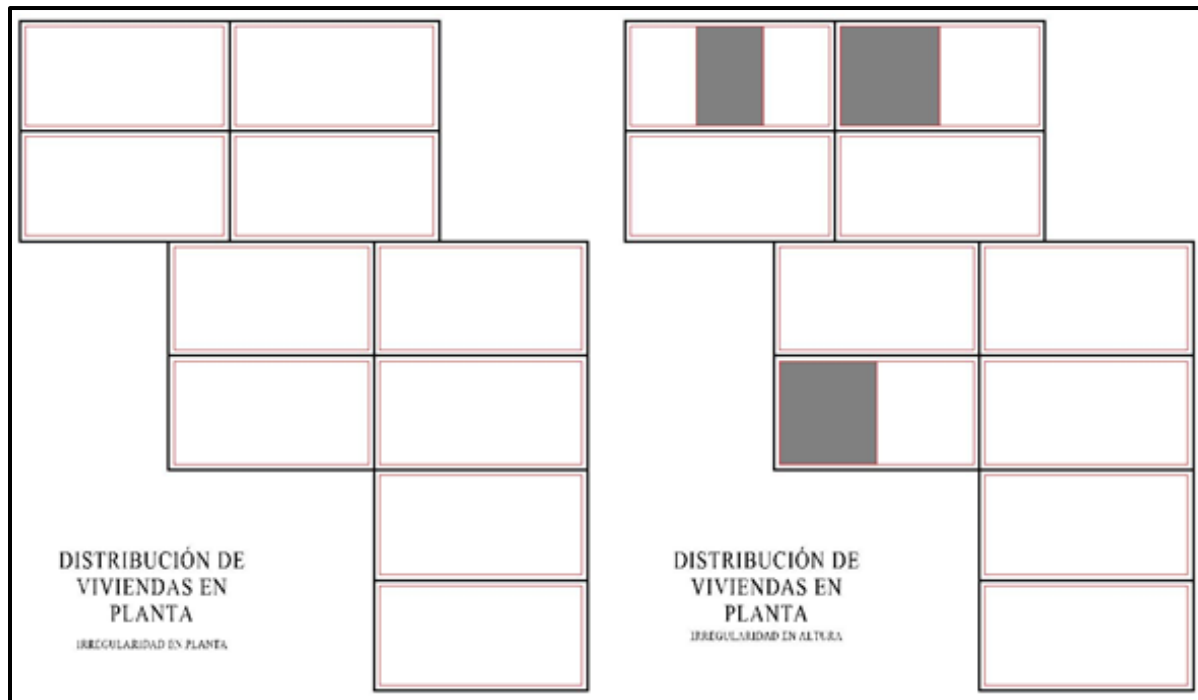
31 Irregularidades en planta y altura. Geometría Mz 10

Según la distribución la manzana, como sistema estructural presenta irregularidad tanto en planta como en altura, en el caso de la altura, el diseño inicial está concebido para una ampliación tipo mansarda en el 3 nivel, a diferencia de algunas viviendas (recuadros color gris) las cuales cuentan con un cuarto nivel

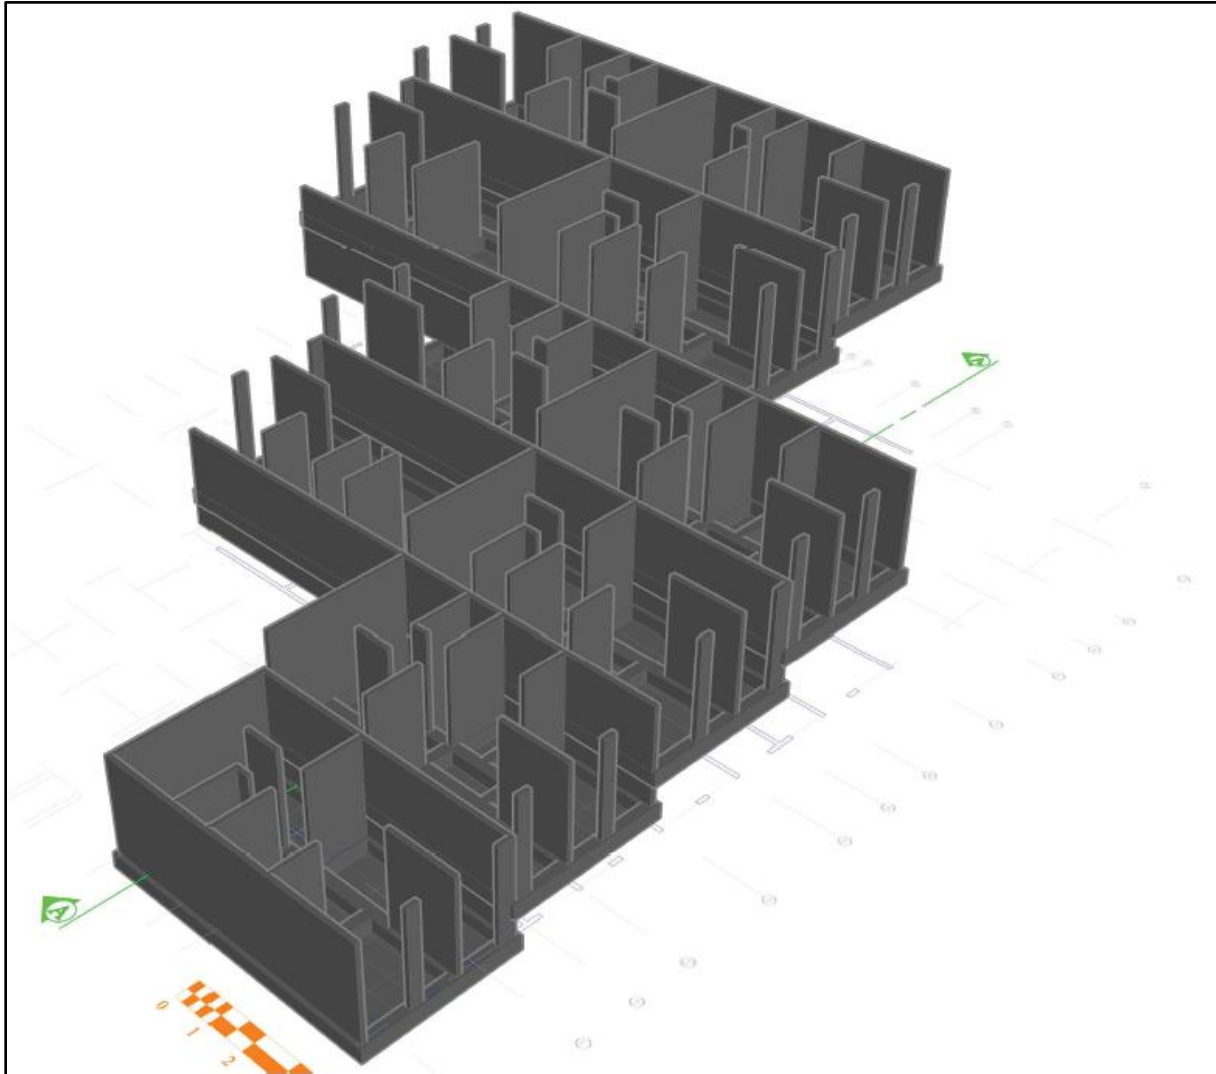
*37 Modelo sistema estructural Mz 10*

- Los muros estructurales carecen de trabas y de inserción de acero de refuerzo (conformación de dovelas) en las uniones entre los mismos. Esta afirmación se puede evidenciar en las grietas de más de 3 cm generadas en las uniones de muros, donde quedan completamente limpias sin vestigio alguno de haber generado traba, igualmente

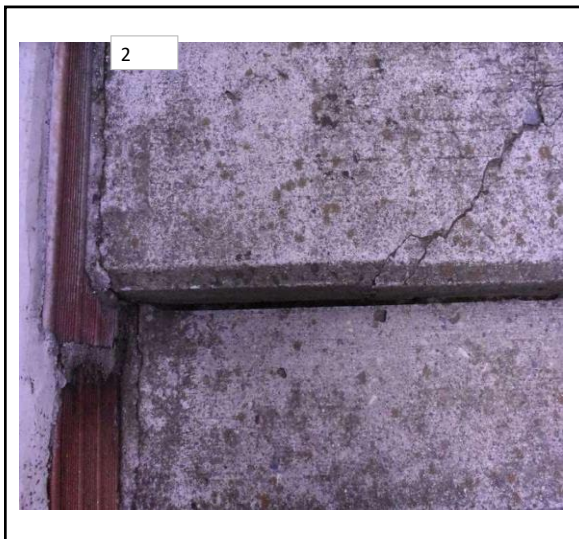
| REGISTRO | LESION | | | | | CAUSA | | |
|---|---|---|---|---|---|---|---|---|
| 2 | DILATACION | PRIMARIA | ANDEN | MECANICA | MODERADA | INDIRECTA | MECANICO | Falta de drenajes externos genera infiltraciones y consecuentes socavaciones y asentamientos en el andén. |

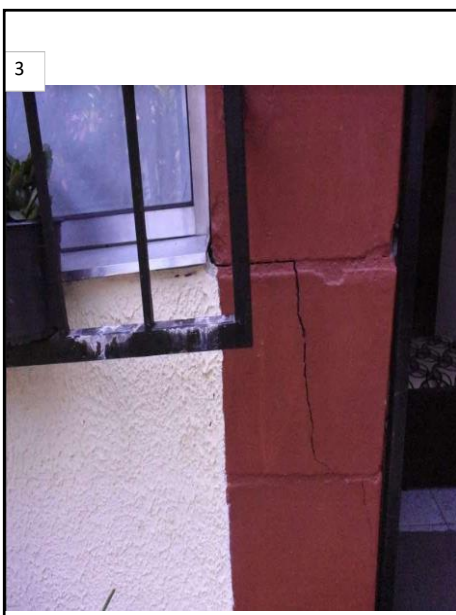
| REGISTRO | LESION | | | | | CAUSA | | |
|---|---|---|---|---|---|---|---|---|
| 3 | GRIETAS | PRIMARIA | FACHADA | MECANICA | MODERADA | INDIRECTA | MECANICA | Asentamiento por fundación errónea genera desplome del marco de la puerta |

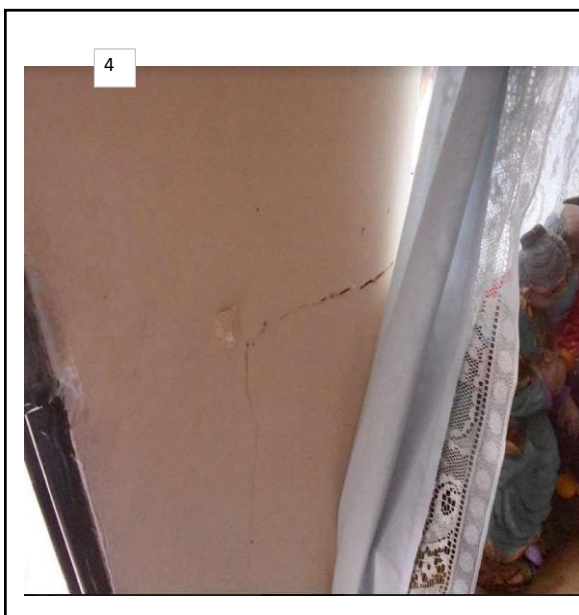
| REGISTRO | LESION | | | | | CAUSA | | |
|---|---|---|---|---|---|---|---|---|
| 4 | GRIETAS | PRIMARIA | MURO INTERNO DE | MECANICA | MODERADA | INDIRECTA | MECANICA | |

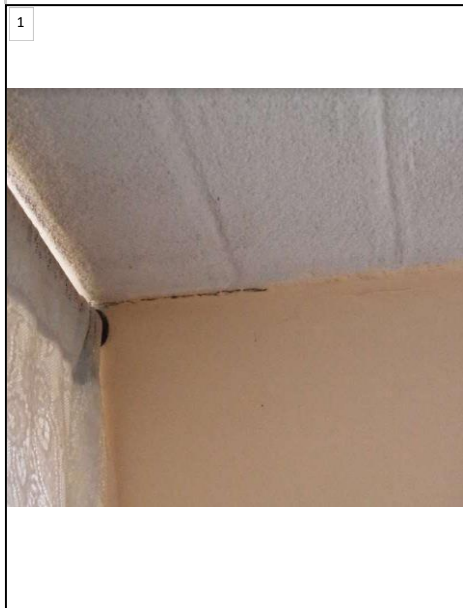
| REGISTRO | LESION | | | | | CAUSA | | |
|---|---|---|---|---|---|---|---|---|
| 1 | FISURAS | PRIMARIA | SALA | MECANICA | MODERADA | INDIRECTA | MECANICO | Errores el el proceso de fundación genera cargas excesivas en la losa superior.<br>Humedades en muros generan daños en el revoque y en la pintura.<br>Desplome de muros generan daños en la tubería que el usuario final arregla sin experticia. |

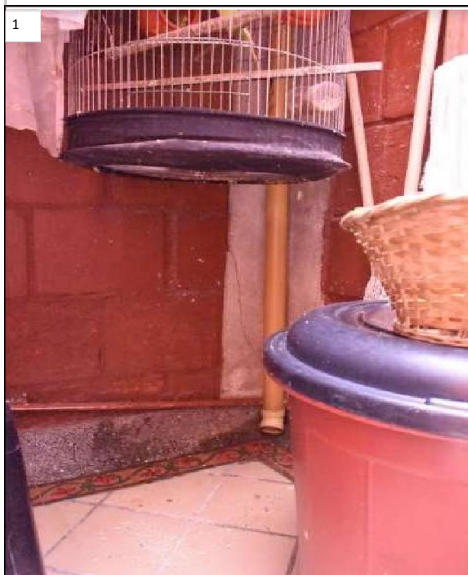
| REGISTRO | LESION | | | | | CAUSA | | |
|---|---|---|---|---|---|---|---|---|
| 1 | FISURAS | SEGUNDRIA | PATIO SEGUNDO PISO | MECANICO | GRAVE | INDIRECTA | MECANICO | Errores en la fundación de la vivienda genera grietas que fueron mal reparadas por parte de la constructora, se observa que la grieta se calca en el parche. Asentamiento por errores de fundación generan cargas sobre la placa del primer piso. |

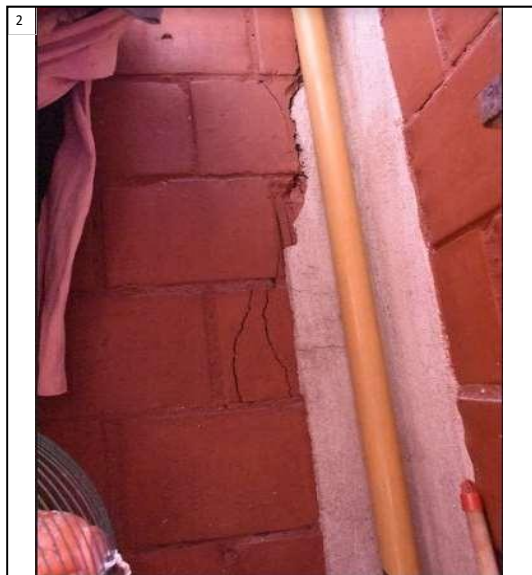
| REGISTRO | LESION | | | | | CAUSA | | |
|---|---|---|---|---|---|---|---|---|
| 2 | GRIETAS | SEGUNDRIA | PATIO SEGUNDO PISO | MECANICO | GRAVE | INDIRECTA | MECANICO | |

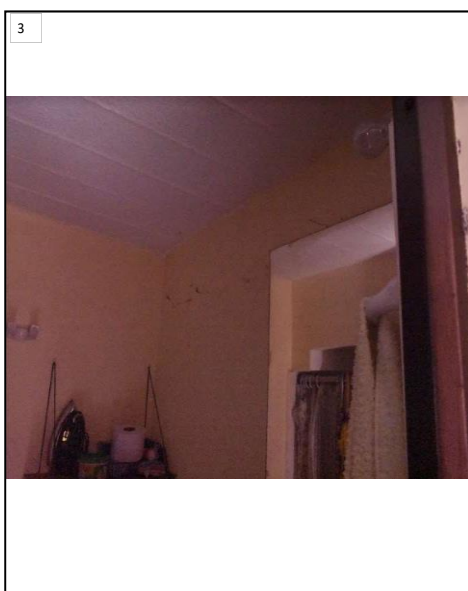
| REGISTRO | LESION | | | | | CAUSA | | |
|---|---|---|---|---|---|---|---|---|
| 3 | GRIETAS | PRIMARIA | COCINA | MECANICO | SEVERO | INDIRECTA | MECANICO | |

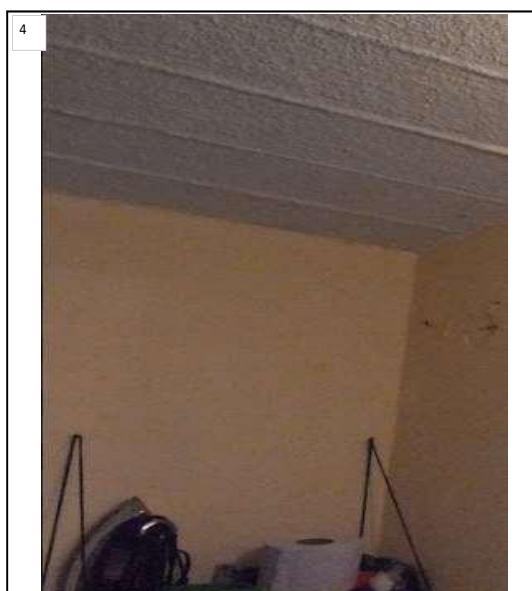
| REGISTRO | LESION | | | | | CAUSA | | |
|---|---|---|---|---|---|---|---|---|
| 4 | GRIETAS | PRIMARIA | COCINA | MECANICO | SEVERO | INDIRECTA | MECANICO | |

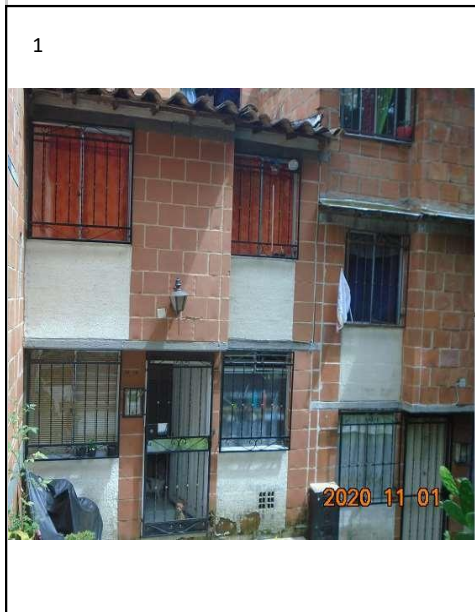
| REGISTRO | LESION | | | | | CAUSA | | |
|---|---|---|---|---|---|---|---|---|
| 1 | HUMEDAD | SEGUNDARIA | FACHADA | FISICA | SEVERA | INDIRECTA | BIOLOGICO Y QUIMICO | Se apoyó el muro directamente sobre el terreno natural y por capilaridad el muro absorbe la humedad. Proceso constructivo de baja calidad genera desplome del muro. Ausencia de drenajes externos generan infiltraciones. |

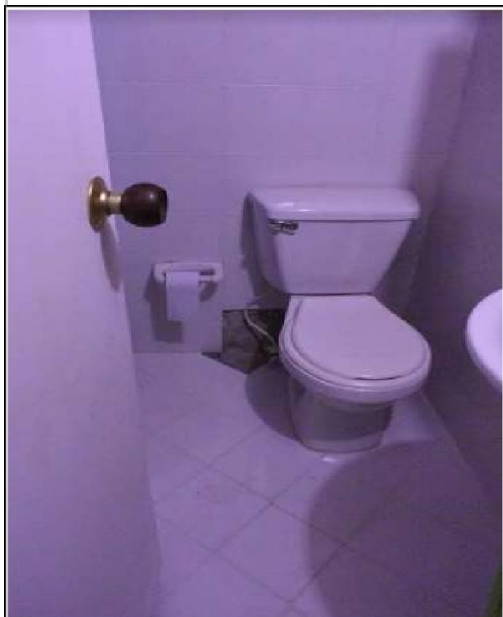
| REGISTRO | LESION | | | | | CAUSA | | |
|---|---|---|---|---|---|---|---|---|
| 1 | DESPRENDIMIENTO DE BALDOSAS | SEGUNDARIA | BAÑO | MECANICO | MODERADA | INDIRECTA | MECANICO | Asentamientos no superados originan daños en muros que el usuario intenta disimular con material diferente al original.<br>Errores en el proceso de fundación generan esfuerzos excesivos en muros. |

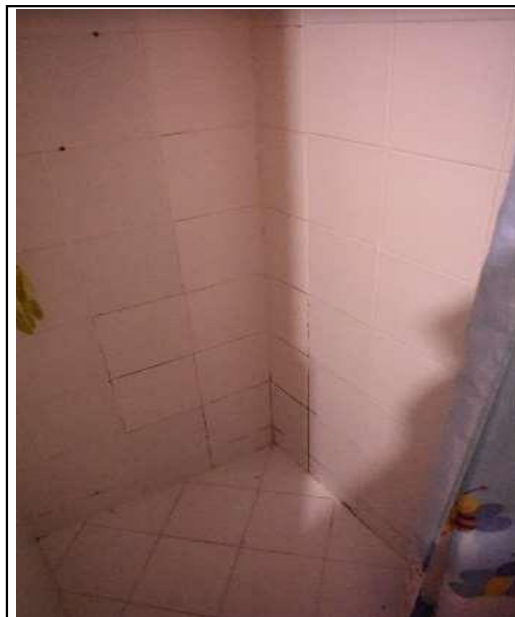
| REGISTRO | LESION | | | | | CAUSA | | |
|---|---|---|---|---|---|---|---|---|
| 2 | ACABADOS DEFECTUOSOS | SEGUNDARIA | BAÑO | MECANICO | SEVERO | INDIRECTA | MECANICO | |

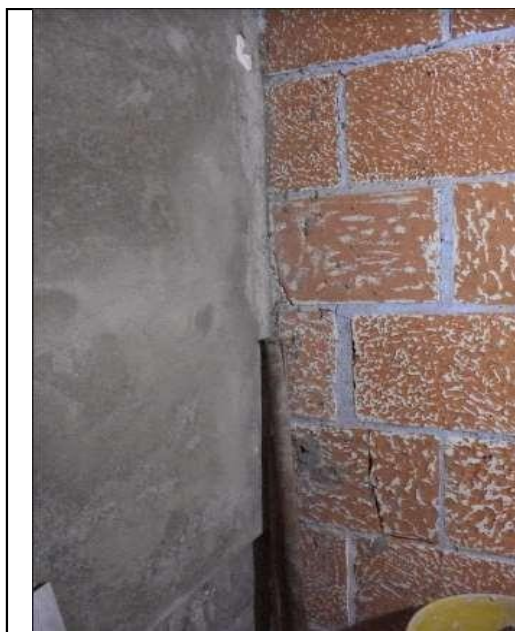
| REGISTRO | LESION | | | | | CAUSA | | |
|---|---|---|---|---|---|---|---|---|
| 4 | GRIETAS | PRIMARIA | AZOTEA | MECANICO | LEVE | DIRECTA | MECANICO | |

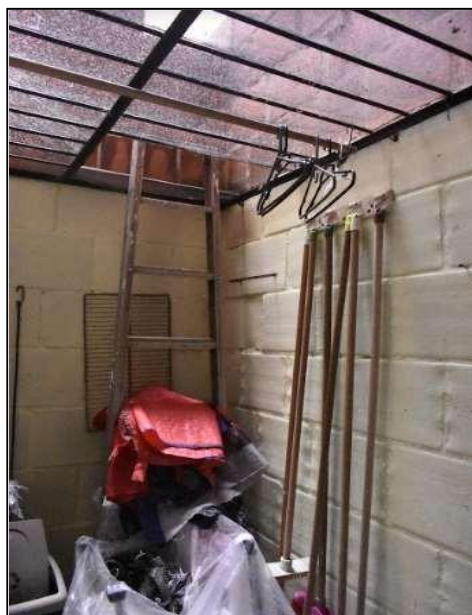
| REGISTRO | LESION | | | | | CAUSA | | |
|---|---|---|---|---|---|---|---|---|
| 4 | GRIETAS | PRIMARIA | PATIO SEGUNDO PISO | MECANICO | MODERADO | INDIRECTA | MECANICA | |

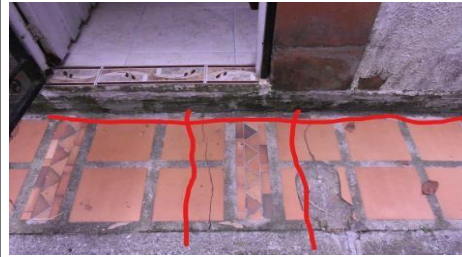
REGISTRO FOTOGRÁFICO 2

| REGISTRO | LESIÓN | | | | | CAUSA | | |
|---|---|---|---|---|---|---|---|---|
| 2 | Andén agrietado | Primaria | Externo | Mecánica | M | INDIRECTA | PROYECTO | Diseño deficiente y sistema constructivo |

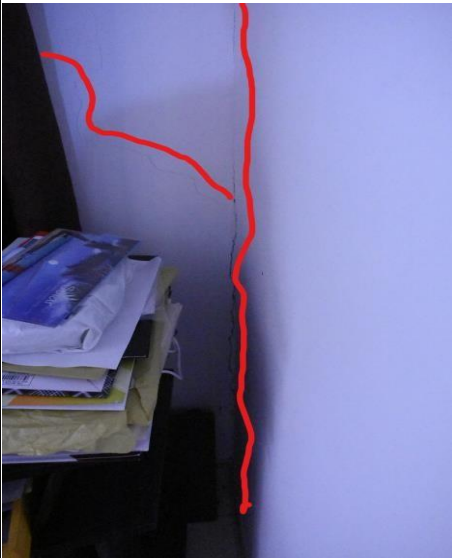
REGISTRO FOTOGRÁFICO 3

| REGISTRO | LESIÓN | | | | | CAUSA | | |
|---|---|---|---|---|---|---|---|---|
| 3 | Separación muros | Primaria | 1 piso sala | Mecánica | M | INDIRECTA | PROYECTO | Diseño deficiente y sistema constructivo |

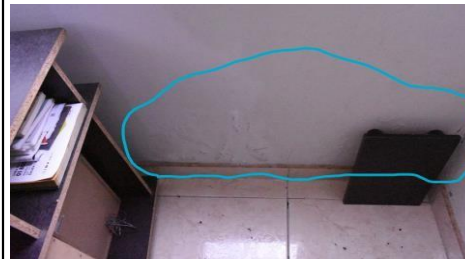
REGISTRO FOTOGRÁFICO 4

| REGISTRO | LESIÓN | | | | | CAUSA | | |
|---|---|---|---|---|---|---|---|---|
| 4 | Grieta y humedad | Primaria - secundaria | 1 piso facha interna | Mecánica - Física | M | INDIRECTA/PROYECTO | PROYECTO | Diseño deficiente y sistema constructivo |

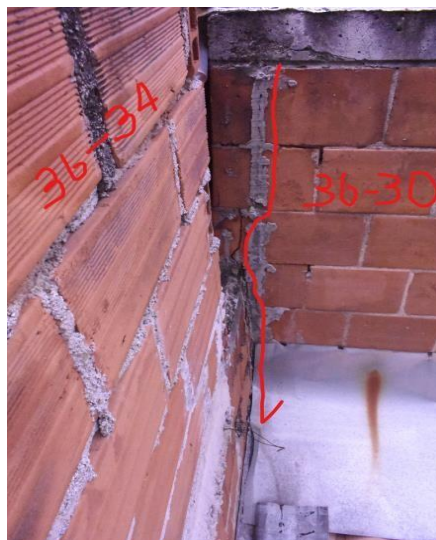
REGISTRO FOTOGRÁFICO 6

| REGISTRO | LESIÓN | | | | CAUSA | | | |
|---|---|---|---|---|---|---|---|---|
| 6 | Desplazamientos | Primaria | Fachada orienta 2 nivel | Mecánica | G | INDIRECTA | MECANICA | Diseño y construcción deficiente |

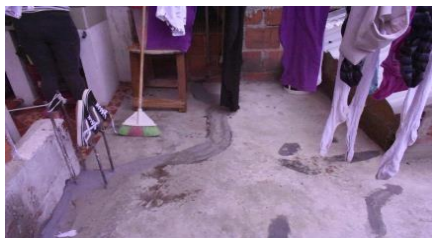
REGISTRO FOTOGRÁFICO 7

| REGISTRO | LESIÓN | | | | CAUSA | | | |
|---|---|---|---|---|---|---|---|---|
| 7 | Grietas | Secundaria | Losa patio de ropas | Mecánica | M | INDIRECTA | MECANICA | Diseño y construcción deficiente |

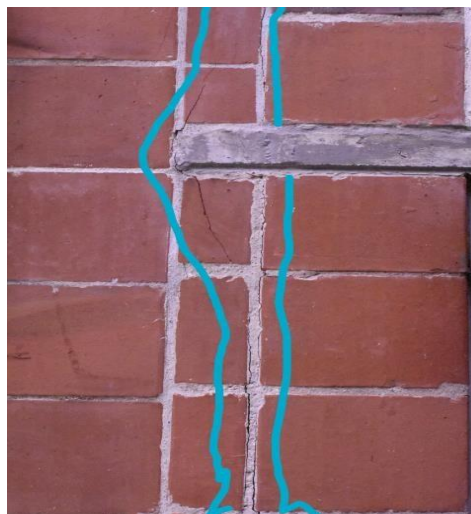
REGISTRO FOTOGRÁFICO 8

| REGISTRO | LESIÓN | | | | CAUSA | | | |
|---|---|---|---|---|---|---|---|---|
| 8 | Grieta y humedad | secundaria | Vacio segundo Nivel | Mecánica - Física | | | | El agua penetra en la grieta y por el viento se levanta el polvo, contaminando la fachada y los alrededores de la grieta. |

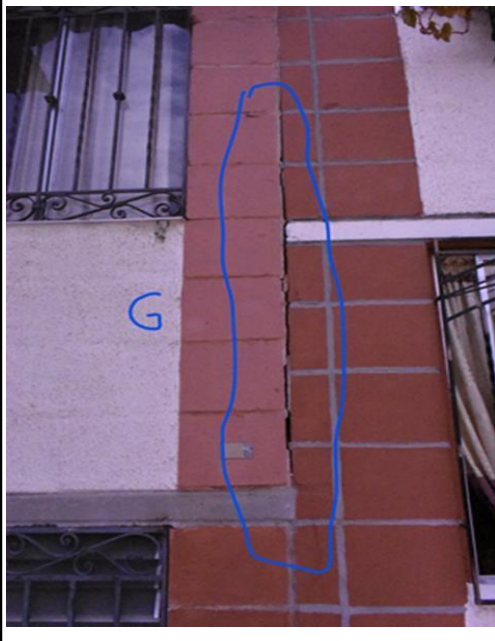
REGISTRO FOTOGRÁFICO 1

| REGISTRO | LESIÓN | | | | | CAUSA | | |
|---|---|---|---|---|---|---|---|---|
| 1 | separación muros | Primaria | Fachada | mecánica | G | INDIRECTA | MECANICA | DEFICIENCIA DISEÑO Y CONSTRUCCIÓN |
