PROGRAMA DE ESPECIALIZACIÓN
EN PATOLOGÍA DE LA
CONSTRUCCIÓN

FICHA DE CALIFICACIÓN DE VÍAS EN PAVIMENTO RÍGIDO*

TÍTULO DEL TPI: ESTUDIO PATOLÓGICO AL PUENTE Y SUS VÍAS DE APROXIMACIÓN, LOCALIZADO EN LA INTERSECCIÓN DE LA AVENIDA 15 CON EL CAÑO DANTA, EN EL MUNICIPIO DE MITÚ, DEPARTAMENTO DE VAUPÉS

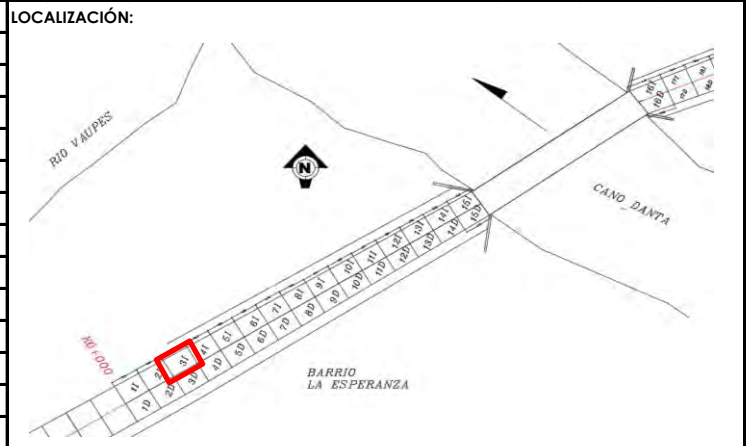
PLANO DE LOCALIZACIÓN DE LA PLACA

PLACA	#	3	LETRA	I	DIMENSIONES	LARGO	3.54	ANCHO	3.31	ESPESOR	0.15						
TIPO DE LESIÓN:					SEVERIDAD:			TIPO DE LESIÓN:					SEVERIDAD:				
					BAJA	MEDIA	ALTA						BAJA	MEDIA	ALTA		
	GL				Grietas longitudinales					BOT-BOL				Bombeo			
	GT				Grietas transversales					ON				Ondulaciones			
	GE				Grietas de esquina					DB				Descenso de la berma			
	GP				Grietas en los extremos de los pasadores					SB				Separación entre berma y pavimento			
X	GB				Grietas en bloque o multiples												X
	GA				Grietas en pozos o sumideros												
	SJ				Separación de juntas												
	DST-DSL				Deficiencias de sellado												
	DPT-DPL				Desportillamiento												
	DE				Descascaramientos												
X	PU				Pulimento												X
	DI				Desintegración												
X	CE				Cabezas duras												X
	EJ				Escalonamiento de juntas												
	LET-LEL				Levantamiento localizado												
	PCHA-PCHC				Parches

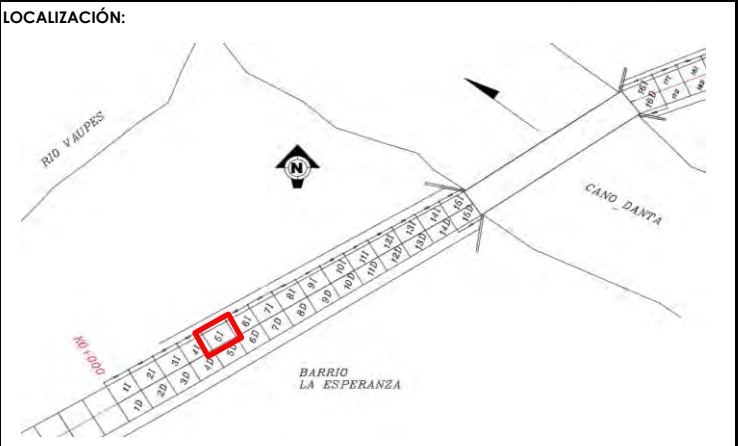
PLANO DE LOCALIZACIÓN DE LA PLACA

PLACA	#	5	LETRA	I	DIMENSIONES	LARGO	3.54	ANCHO	3.1	ESPESOR	0.15						
TIPO DE LESIÓN:					SEVERIDAD:			TIPO DE LESIÓN:					SEVERIDAD:				
					BAJA	MEDIA	ALTA						BAJA	MEDIA	ALTA		
	GL				Grietas longitudinales					BOT-BOL				Bombeo			
	GT				Grietas transversales					ON				Ondulaciones			
	GE				Grietas de esquina					DB				Descenso de la berna			
	GP				Grietas en los extremos de los pasadores					SB				Separación entre berna y pavimento			
X	GB				Grietas en bloque o multiples												X
	GA				Grietas en pozos o sumideros												
	SJ				Separación de juntas												
	DST-DSL				Deficiencias de sellado												
	DPT-DPL				Desportillamiento												
	DE				Descascaramientos												
X	PU				Pulimento												X
	DI				Desintegración												
X	CE				Cabezas duras												X
	EJ				Escalonamiento de juntas												
	LET-LEL				Levantamiento localizado												
	PCHA-PCHC				Parches

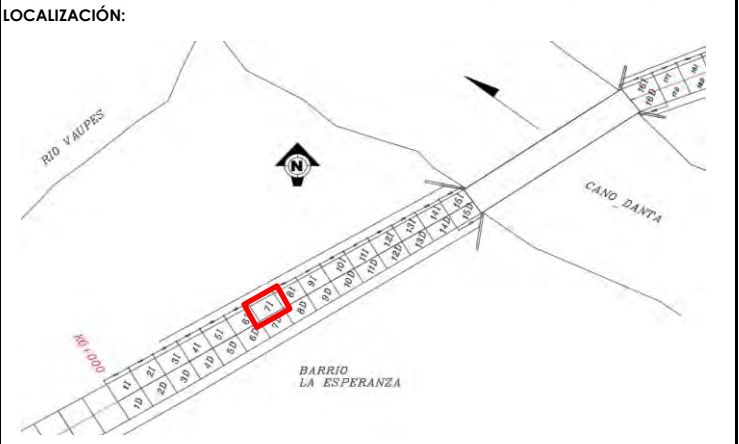
PLANO DE LOCALIZACIÓN DE LA PLACA

PLACA	#	7	LETRA	I	DIMENSIONES	LARGO	3.48	ANCHO	2.92	ESPESOR	0.15							
TIPO DE LESIÓN:					SEVERIDAD:			TIPO DE LESIÓN:					SEVERIDAD:					
					BAJA	MEDIA	ALTA						BAJA	MEDIA	ALTA			
	GL				Grietas longitudinales					BOT-BOL					Bombeo			
	GT				Grietas transversales					ON					Ondulaciones			
	GE				Grietas de esquina					DB					Descenso de la berma			
	GP				Grietas en los extremos de los pasadores					SB					Separación entre berma y pavimento			
X	GB				Grietas en bloque o multiples													X
	GA				Grietas en pozos o sumideros													
	SJ				Separación de juntas													
	DST-DSL				Deficiencias de sellado													
	DPT-DPL				Desportillamiento													
	DE				Descascaramientos													
X	PU				Pulimento													X
	DI				Desintegración													
X	CE				Cabezas duras													X
	EJ				Escalonamiento de juntas													
	LET-LEL				Levantamiento localizado

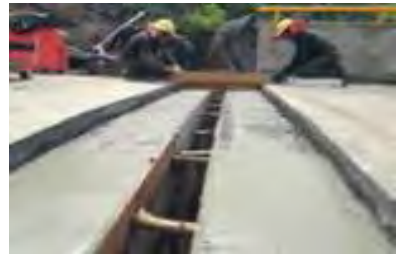
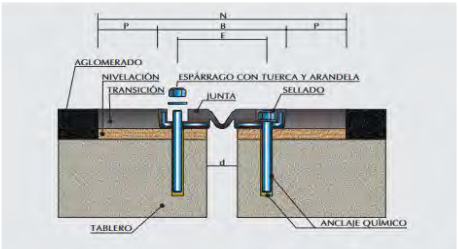
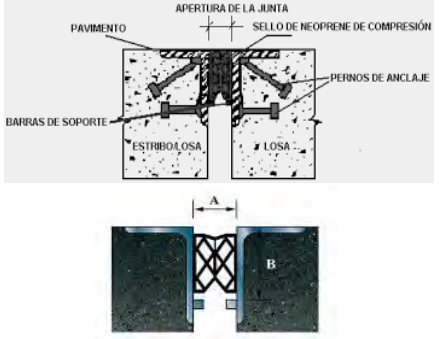
REGISTRO DE LESIONES									
PARTE DEL PUENTE:		SUPERFICIE Y EQUIPAMIENTOS							
ELEMENTO:	Juntas de expansión		TIPO:	No hay presencia de juntas			MATERIAL:	-	
LOCALIZACION:	Area total de la superficie del tablero				TIPO DE LESION:	-	Agrietamiento

CAUSA: Desportillamiento de losa y agrietamiento de placas debido a que en la etapa constructiva no se tuvieron en cuenta la construcción de juntas, para permitir el cambio de volumen por acción térmica.

7. Se realiza la instalación del ángulo en perfil metálico calibre 1/4" con pernos de anclaje para generar agarre al mortero y barras de soporte para sello de neopreno.

8. Como remate final se procederá a la instalación de sello en neopreno A= 50mm ó material elastomérico armado para desplazamiento pequeño admitido=50mm anclado a superficie mediante pernos de anclaje de acero fijadas mediante resina epoxica .

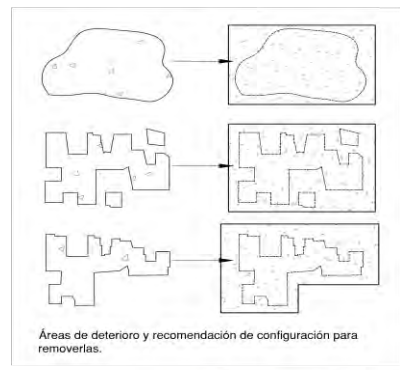
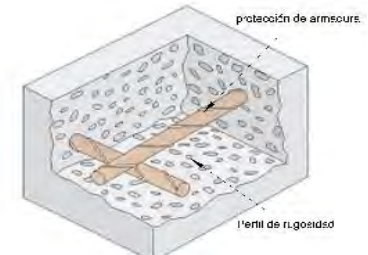
REGISTRO DE LESIONES									
PARTE DEL PUENTE:		SUPERFICIE Y EQUIPAMIENTOS							
ELEMENTO:	Bordillos		TIPO:	N/A			MATERIAL:	Concreto	
LOCALIZACION:	Area total de la superficie del tablero				TIPO DE LESION:	-	Desportillamiento

- Limpieza de aceros expuestos con grata y aplicar un inhibidor de corrosión para armaduras.
- Colocar el puente de adherencia en adhesivo epóxico entre el mortero de reparación y el concreto existente.

- Colocación del material de reparación tipo Concreto semifluido, sin retracción, utilizado para reparación y reforzamiento de elementos de concreto.
- Proceder a dar el acabado superficial con llana metálica.

- Curado: aplicar una membrana de curado.
- Realizar el desencofrado de la formaleta.
