| | <b>HISTORIA CLINICA</b> | ESPECIALIZACION EN PATOLOGIA DE LA<br>CONSTRUCCION | <b>CODIGO:</b> |
| | FICHA DE LEVANTAMIENTO DE INFORMACION | | HC-FE-001 |

| <b>INFORMACION DEL ELEMENTO LESIONADO</b> | <b>ID</b> | <b>BLOQUE 1</b> |

El bloque 1 corresponde a un tramo de parqueadero del conjunto residencial. Este bloque comprende desde el extremo Sur occidental del parqueadero hasta la junta de dilatación más cercana.

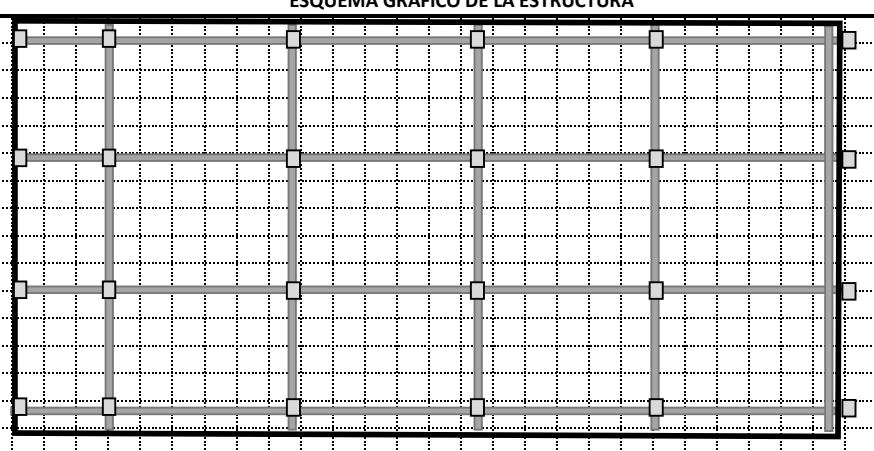
| ESQUEMA GRAFICO DE LA ESTRUCTURA |
|---|
| PLANTA DE PISO 1 NE+2.8m |

**EVOLUCION DEL DETERIORO DE LA ESTRUCTURA:** Desde que se construyó la estructura, la placa inició un deterioro rápido al presentar fisuras que están evolucionando a grietas que atraviesan toda la placa y en algunos casos las viguetas y vigas presentan grietas. Por la situación actual la placa no es impermeable y está filtrando agua hacia el nivel inferior y el concreto ya no está protegiendo el acero de refuerzo en varios puntos por lo que se espera un deterioro acelerado de la edificación.
