DISEÑO ESTRUCTURAL HOTEL VILLAVICENCIO

**Universidad Santo Tomás
VUAD
Especialización Patología de la Construcción
Bogotá D.C
2016**

DIAGNOSTICO HOTEL VANGUARDIA

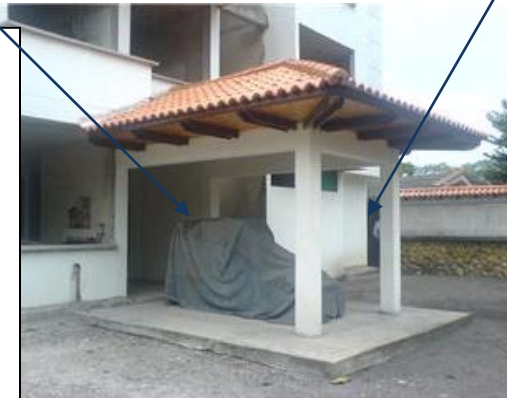
Al buscar debajo de los soportes de y las bases de la planta comprada para abastecer de energía el lugar en momentos en los que no se tenga suministro de energía se evidenció que los cilindros servían de soporte para evitar el contacto directo de la planta con el suelo.

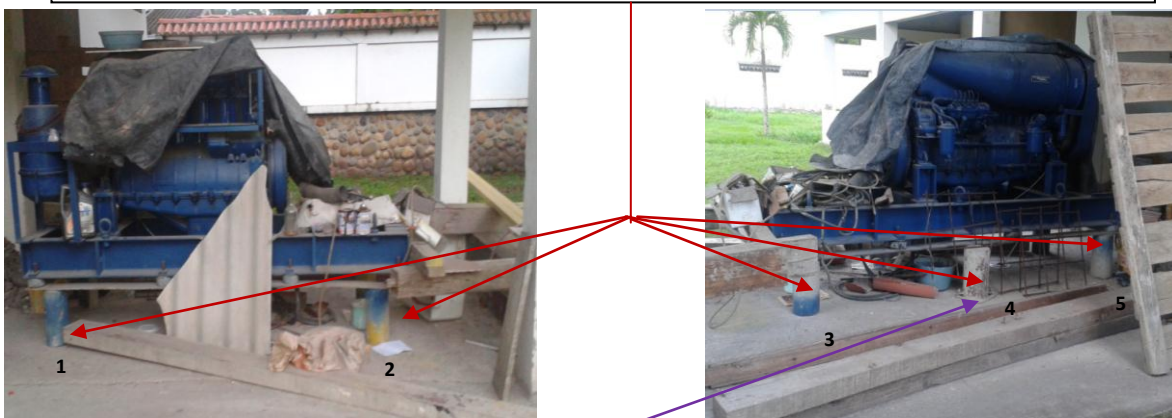
Ubicación y numeración de los cilindros de concreto de 0,30 m y 0,15 m.

Uno de los cilindros el numero 4 fue descartado, por que se pudo sacar de la camisa.

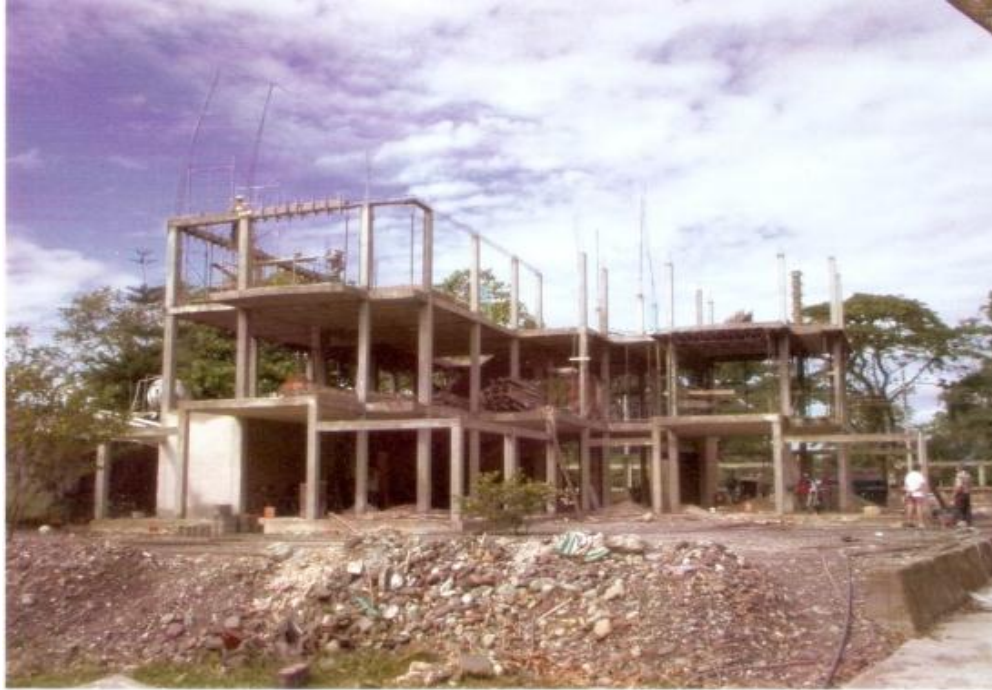
Foto No. 37 Levantamiento pórticos en concreto reforzado

En la foto No. 37 se puede apreciar el levantamiento de los pórticos durante la construcción.

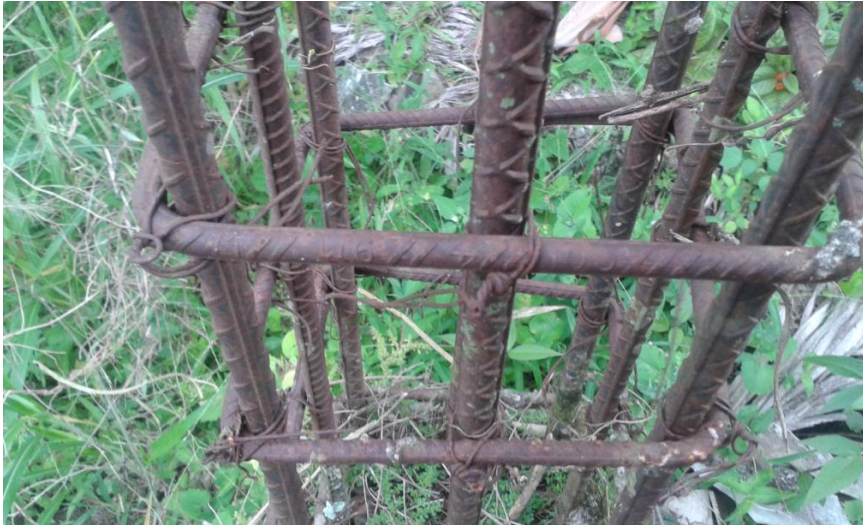
Foto No. 47: Levantamiento de una de las columnas

En C.21.4.3(a) la NSR-98 establece lo siguiente: “La cuantía de refuerzo longitudinal, ρ_g no debe ser menor que 0.01 ni mayor que 0.06.”. En la obra se encontró que el refuerzo armado de dos columnas que se encontraban a la

intemperie era de 8#1/2", lo que corresponde a una cuantía de 0.0163 mayor que la cuantía mínima. En la foto No. X2 se puede apreciar la columna referida.

De una de las columnas cuyo refuerzo se encontró en sitio como la mostrada en la foto 47, se pudo determinar que el refuerzo transversal consiste en estribos #3 separados cada 20 cm. No se apreciaron zonas de confinamiento lo que lleva a pensar que no se tuvieron en cuenta criterios de diseño sismoresistente.

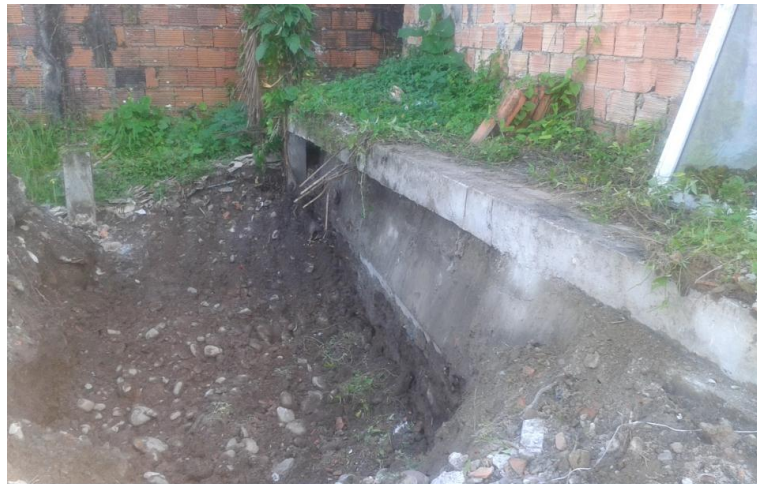
Foto 48: Elemento de confinamiento perimetral.

Al parecer por criterios de nivelación y manejo de las aguas lluvias y sanitarias, se realizó un relleno para luego levantar la cimentación. Dado que la edificación se apoya sobre el mismo se recurrió a generar un confinamiento de este relleno a través de un elemento de concreto que circunscribe la construcción. Este elemento de confinamiento se puede apreciar en las fotos 48 y 49, el cual tiene una altura aproximada de 1 metro.

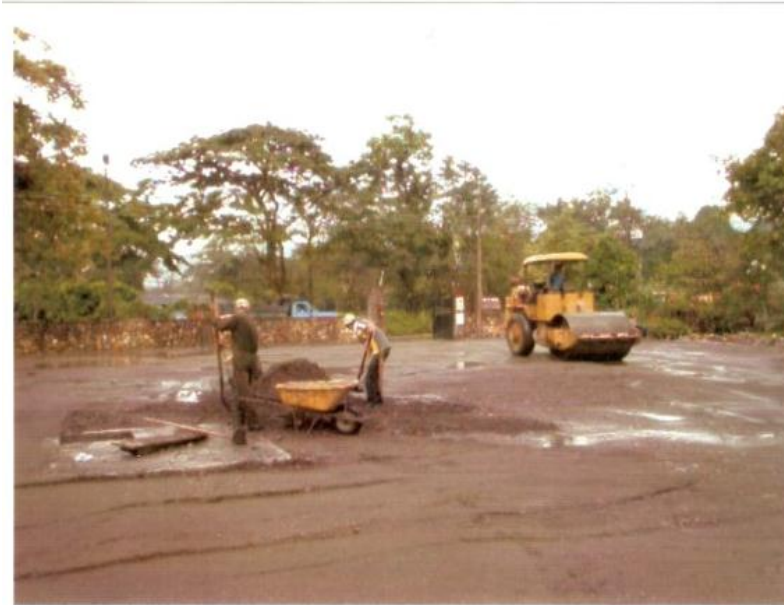
Foto 50 : Relleno estructural

La foto 50, muestra el relleno donde posteriormente se apoyaría la edificación.

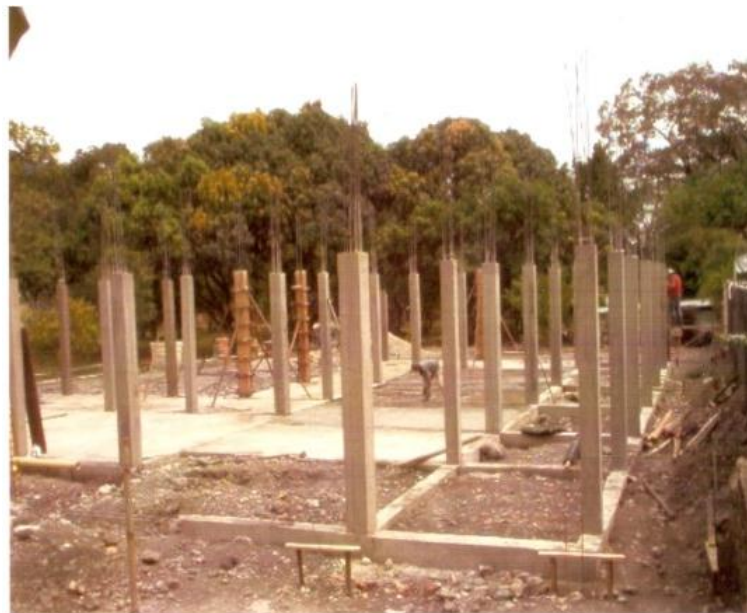
Foto 51: Construcción cimentación y columnas del primer piso

En la foto 51, se aprecia la conformación de un anillo de vigas de cimentación sobre las que arrancan las columnas en concreto.

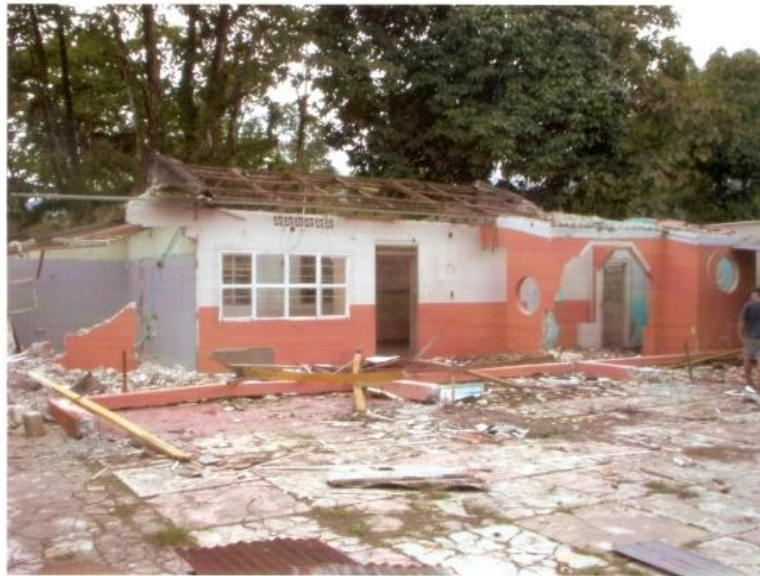
Foto 54: Edificación anterior

Se encontró también que el nivel en donde inicia este ciclópeo y el relleno general de la edificación corresponde al nivel de piso acabado de una construcción anterior, tal como se puede apreciar en las fotos 54 y 55.

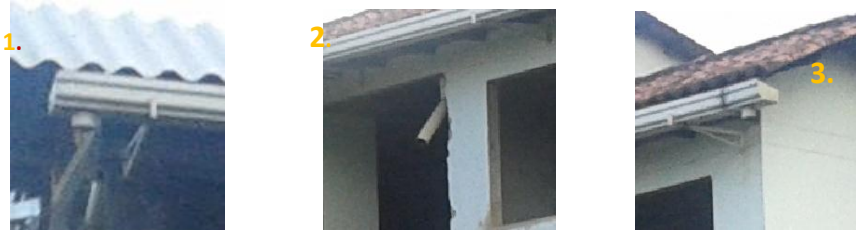
Grafico 56 Fotografía de la fachada lateral del edificio Vanguardia denotando la canales de aguas lluvia sin culminar.

Para evitar la continuidad del deterioro de estas partes del edificio se deben reparar las vigas canales en mal estado, darle continuidad a las canales con la instalación de bajantes y ejecutar un andén perimetral que permita la captación de las aguas lluvias y transporte a un sifón esté conectado a la red de alcantarillado y de aguas lluvias.

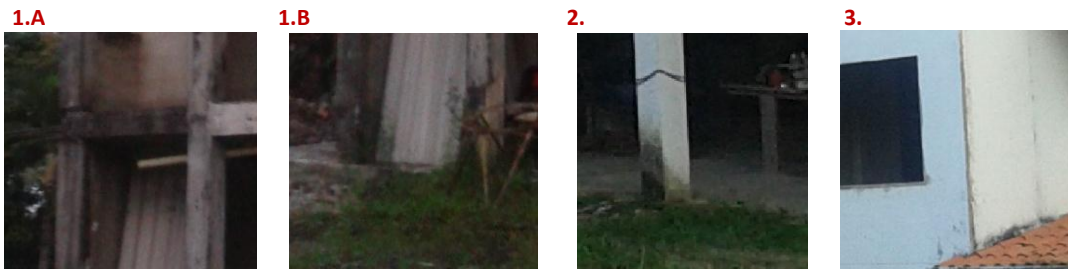
Grafico 57 Fotografía de la fachada lateral del edificio Vanguardia denotando los daños por humedad .

Para la reparación de las vigas canales se recomienda el siguiente procedimiento:

- 1 Realizar una limpieza y aseo con abundante agua en toda la canal.
- 2 Realizar una prueba de estanquidad que se efectúa tapando los orificios de las conexiones a las bajantes para obstruir el paso del agua y así verificar en que partes en que hay filtraciones.
- 3 Si la canal no tiene una buena pendiente lo que se realiza es desinstalarla y volverlas a instalar logrando una pendiente por lo menos del 0.5% que permita un buen drenaje del agua.

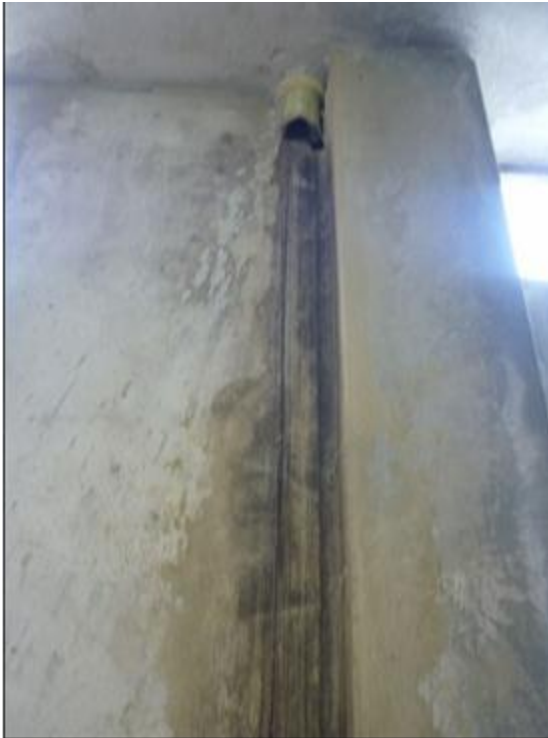
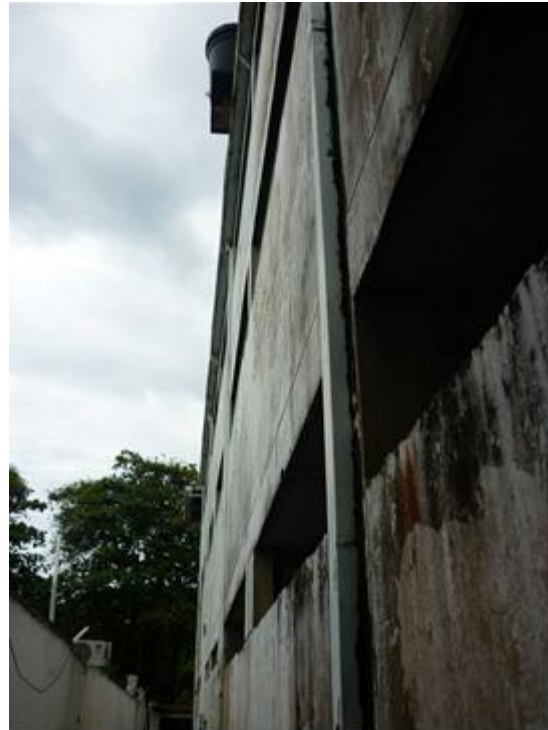
2. Lesión Física, se genera por suciedad, por depósito de mugre ocasionada al parecer por el abandono al cual ha estado sometida la construcción.

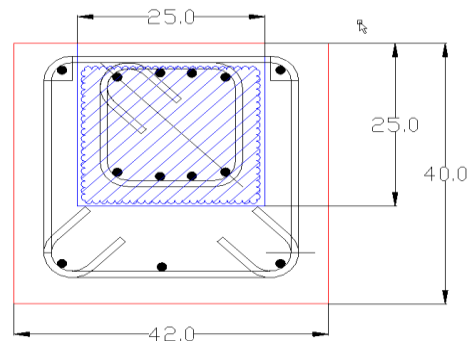
Fig. 68. Mínima sección intervención vigas de carga

De acuerdo a lo observado conviene reforzar las vigas de carga por lo menos de las dos placas de entrepiso. Dado que la sección de las vigas es de 25x25 cm, se procederá a un recrecimiento de tal forma que se llega a una sección mínima recrecida que para este caso da de 42*40 cm. La idea es alojar dentro de esta sección el refuerzo requerido para llevar el índice a la unidad o menos. (Ver figura 68)

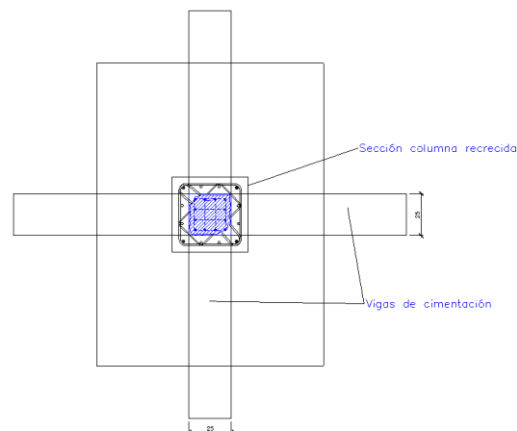
Fig. 69 Propuesta de intervención de la cimentación

Dado que en la actualidad el edificio se encuentra apoyado sobre un diafragma de vigas de cimentación con un ancho de 25 cm, la propuesta consiste en la construcción de las zapatas que reciban de manera clara las cargas puntuales de las columnas (Ver figura 69). El actual diafragma de vigas se convertiría en un sistema de vigas de amarre de cimentación.

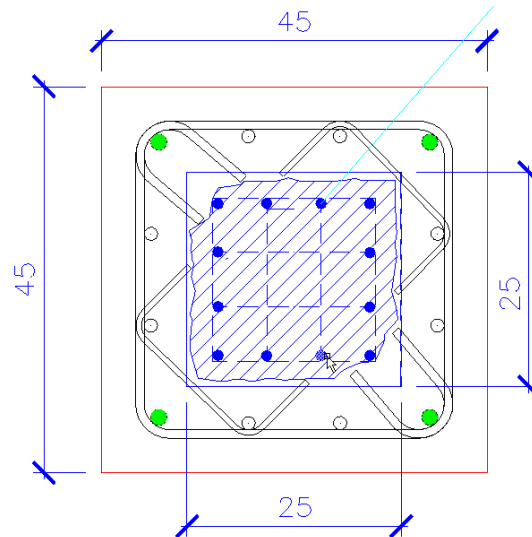
Figura 70: Recrecimiento columna existente.

- Recrecer la sección actual pasando de una columna de 25x25 cm a una de 45 x 45 cm tal como se muestra la fig. 70 a continuación:

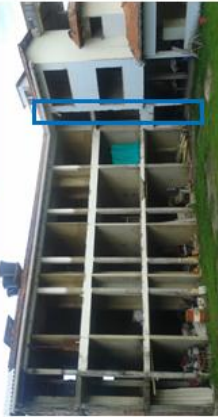
Sistema constructivo:	
Parte Externa		Tipo de lesión		Materiales:			
Lesión		Tipo de lesión		Valoración visual			
Física		Humedades		Seguridad		X	
Química		Accidental		Funcionalidad		X	
Mecánica		Foto general		Aspecto		X

Conveniente			
				Severo		X	
				Moderado			
				Leve			
				Observaciones			
				No se tienen bajantes para aguas lluvias, las que			
				generan daños en las bases de los muros			
				tanto por suciedad como por erosión y contribución al			
				fenómeno de capilaridad y lesiones biológicas
