# PATOLOGÍA LOSA DE PARQUEADERO A NIVEL

Estudio Patológico Edificio de Parqueadero Conjunto Residencial Altos del Parque, Cali-  
Valle.

Especialización en Patología de la Construcción

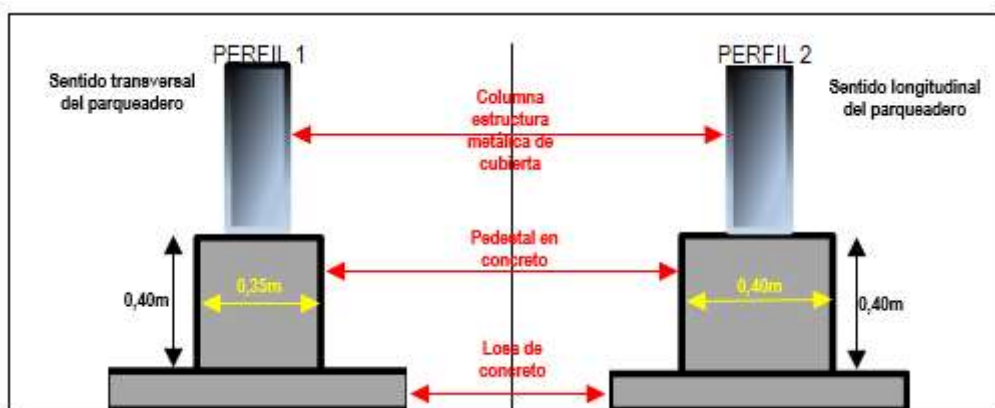
Figura 11. Detalle constructivo pedestal para estructura metálica

*Figura 11.* Pedestales tipo para la estructura metálica de cubierta de parqueadero. Por Bueno Agudelo, Y. P. y Padilla Pacheco, Y. V. (2018). Detalle de la sección de dos pedestales en concreto tipo usados en la estructura metálica de cubierta de parqueadero. *Estudio Patológico Edificio de Parqueadero Conjunto Residencial Altos del Parque, Cali- Valle.* Universidad Santo Tomás. Bogotá, Colombia.
