**ESTUDIO DE PATOLOGIA PARA EDIFICACION DE PARQUEADEROS DEL  
CONJUNTO RESIDENCIAL PALOS VERDES UBICADO EN EL MUNICIPIO DE  
RESTREPO DEPARTAMENTO DEL META**

**UNIVERSIDAD SANTO TOMAS  
PRIMER CLAUSTRO UNIVERSITARIO**

**TRABAJO DE GRADO PARA OPTAR AL TÍTULO DE ESPECIALISTA EN  
PATOLOGIA DE LA CONSTRUCCION**

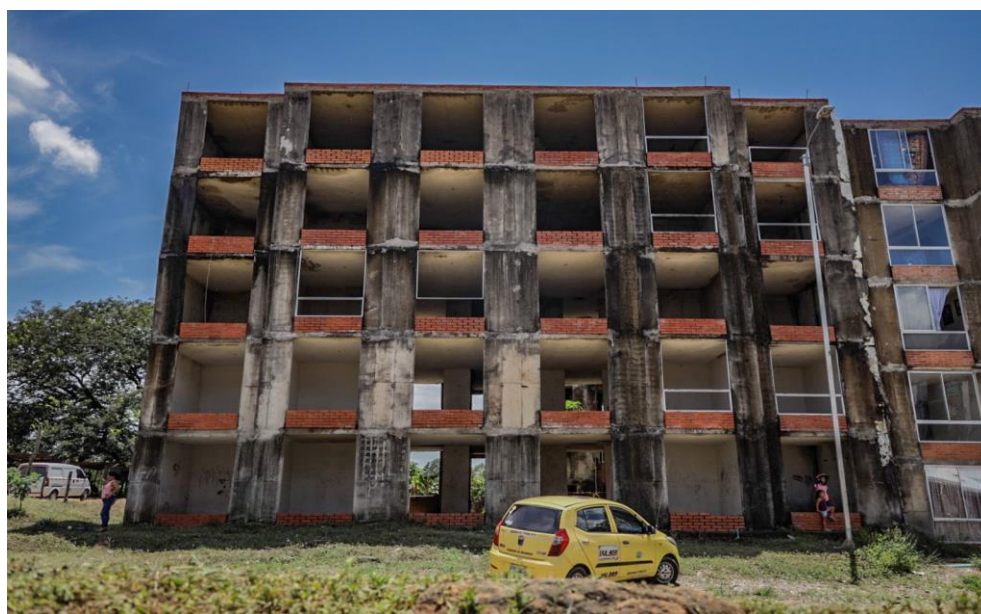
**Figura 3.** Proyecto Torres de silencio

Nota: se observan las lesiones que el proyecto presenta en el año 2019.

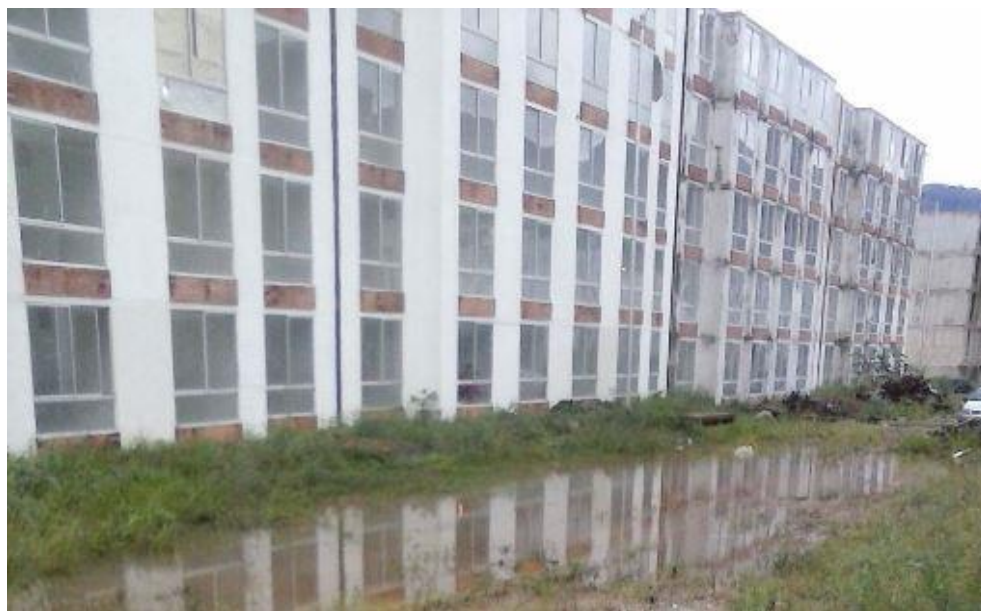
**Figura 4.** Proyecto Torres de silencio

Nota: se observan las lesiones que el proyecto presenta en el año 2021.  
Fuente Noticias caracol, 2021.

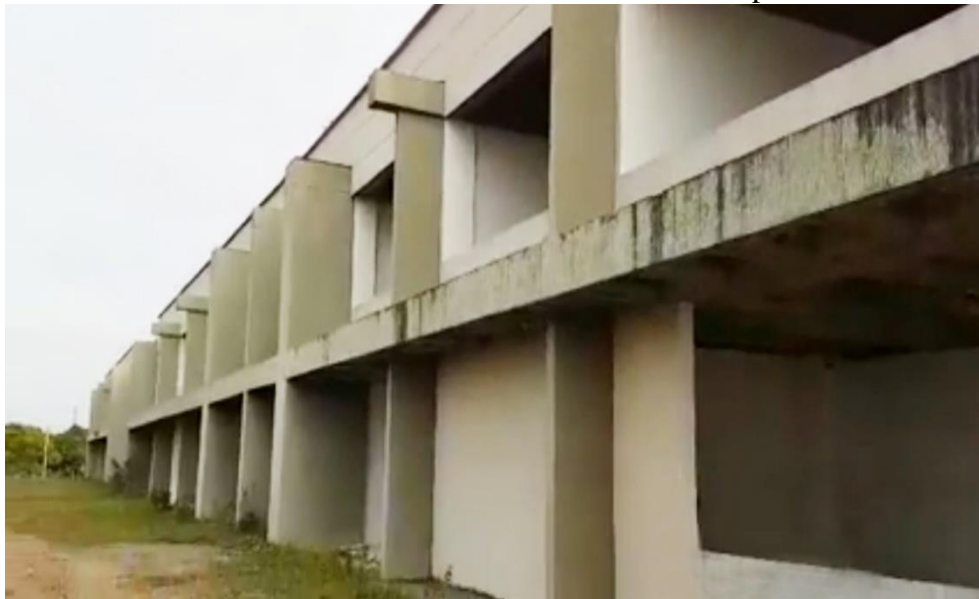
**Figura 6.** Institución educativa la inmaculada sede central del municipio de Orocué Casanare

Nota: se observan las lesiones que el proyecto presenta en el año 2019.

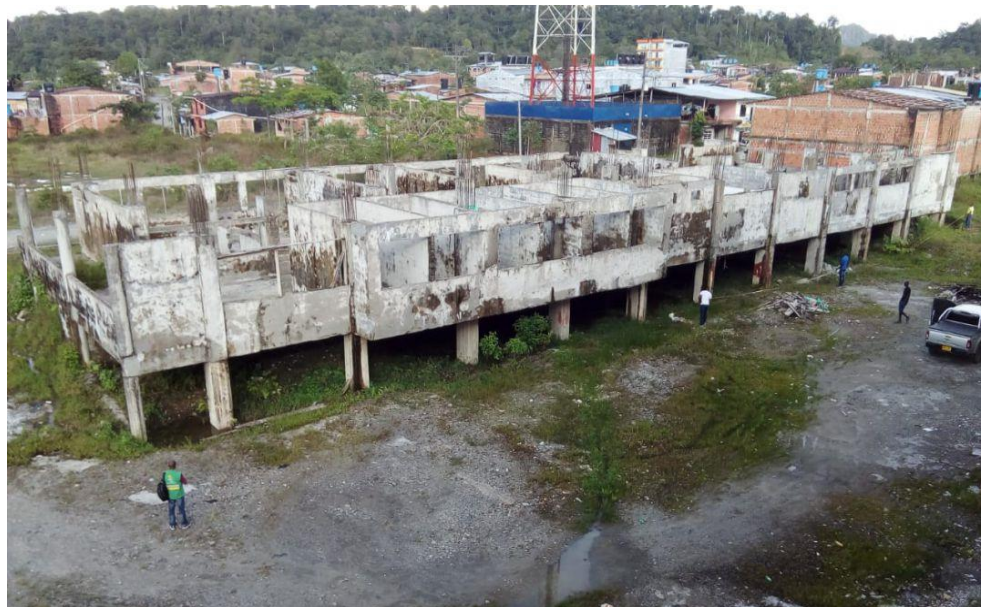
**Figura 7.** Institución educativa la inmaculada sede central del municipio de Orocué Casanare

Nota: se observa el abandono y el desmantelamiento y robo de las obras inconclusas para el año 2021.

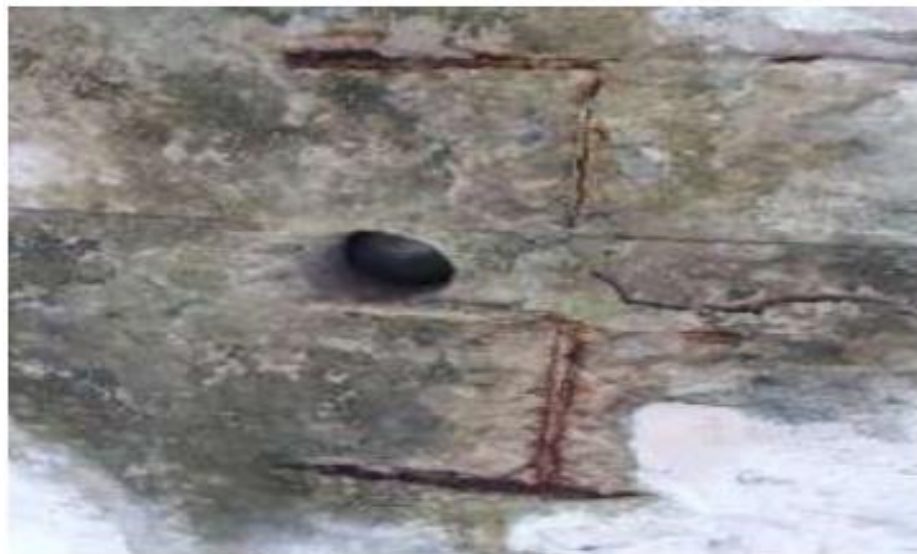
**Figura 9.** Proyecto torres del silencio

**Ausencia o falta de distanciadores de refuerzo en la losa.** Donde se observa que la malla y refuerzo expuesto no cuentan con el mínimo recubrimiento lo que causa un ataque de corrosión y debilita la estructura (Contraloría general de la república, 2019).

Nota: Falta o escaso recubrimiento de los aceros de refuerzo  
Fuente: Contraloría general de la república, 2019

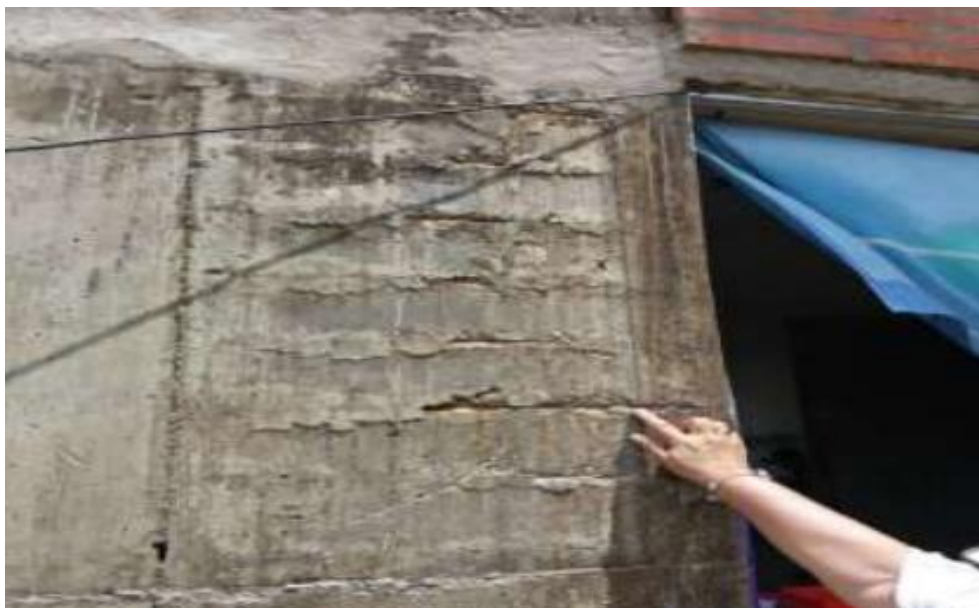
**Figura 10.** Proyecto torres del silencio

Nota: Ubicación incorrecta de los aceros de refuerzo a la hora de fundida del concreto

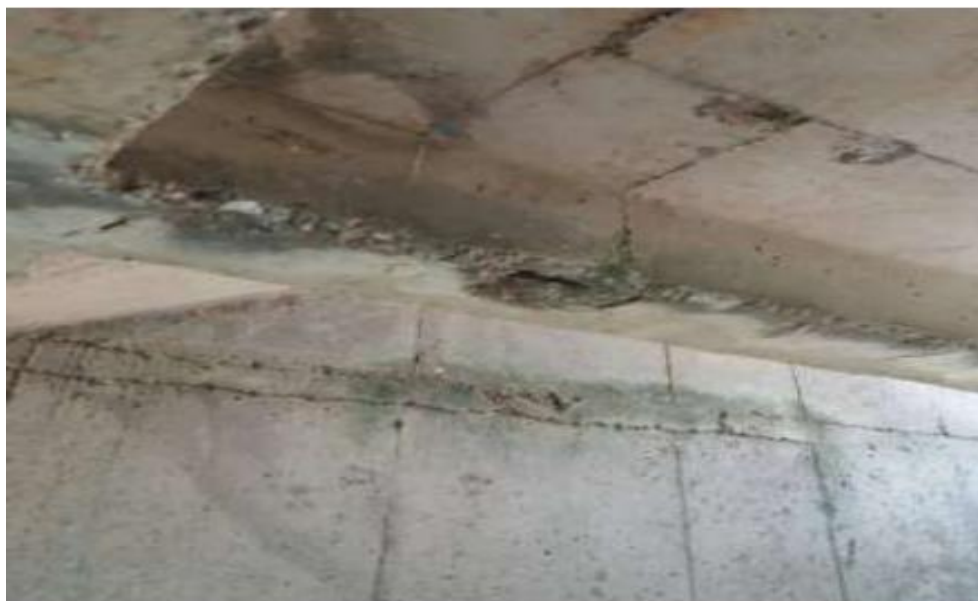
**Figura 11.** Proyecto torres del silencio

Nota: Segregación del concreto

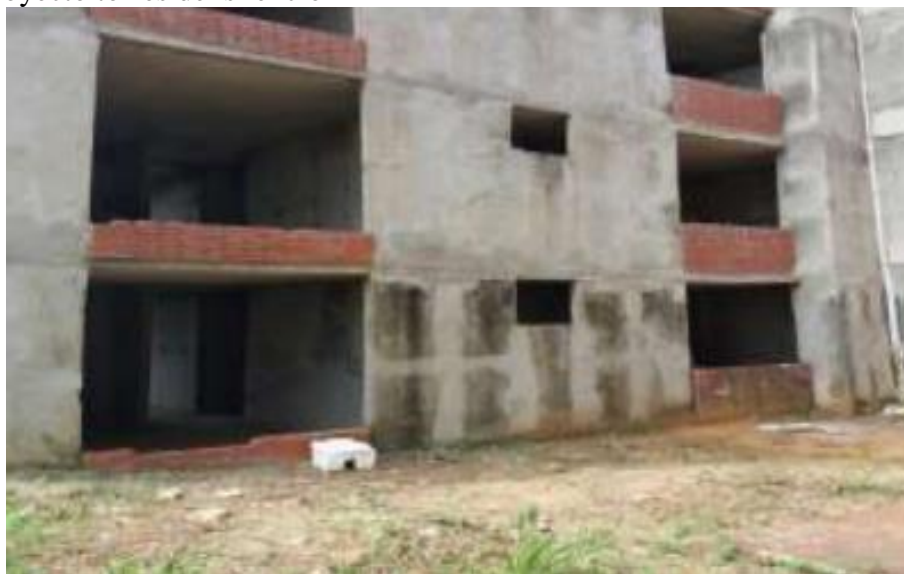
**Figura 12.** Proyecto torres del silencio

El problema de una estructura cuando no conserva su verticalidad en los muros esto no permite la correcta transmisión de carga entre elementos estructurales, que es el principio fundamental en este tipo de sistema constructivo, la falta de verticalidad también afecta la instalación de puertas y ventanas (Contraloría general de la república, Informe actuación especial de fiscalización, 2019).

Nota: Incumplimiento de la verticalidad de la estructura  
Fuente: Contraloría general de la república, 2019

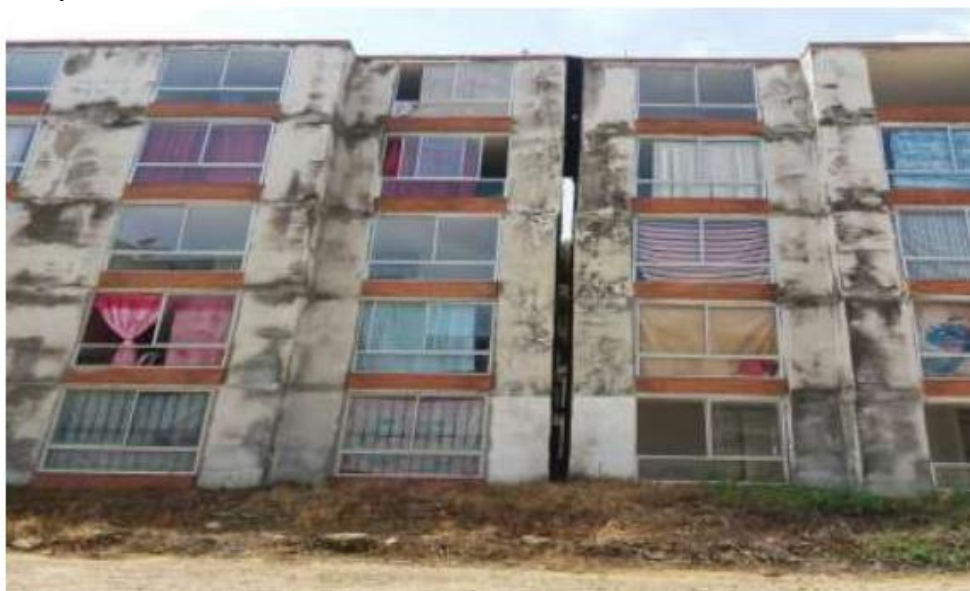
**Figura 13.** Proyecto torres del silencio

Nota: Incumplimiento de la verticalidad de la estructura  
Fuente: Contraloría general de la república, 2019

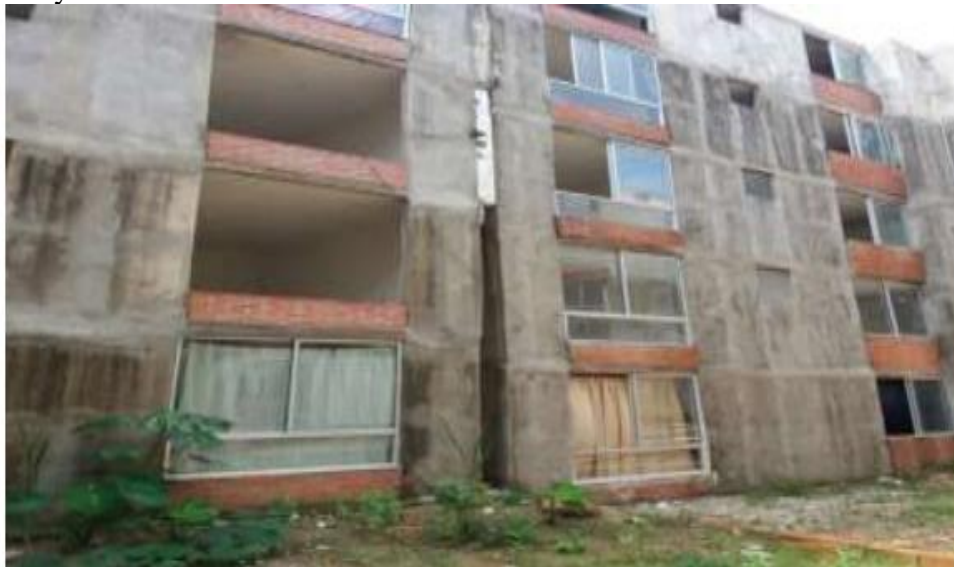
**Figura 14.** Proyecto torres del silencio

**Muros intervenidos con revoque.** Muros que presentan fisuras en diagonales o verticales  
(Contraloría general de la república, Informe actuación especial de fiscalización, 2019).

Nota: Ubicación incorrecta de los aceros de refuerzo a la hora de fundida del concreto  
Fuente: Contraloría general de la república, 2019

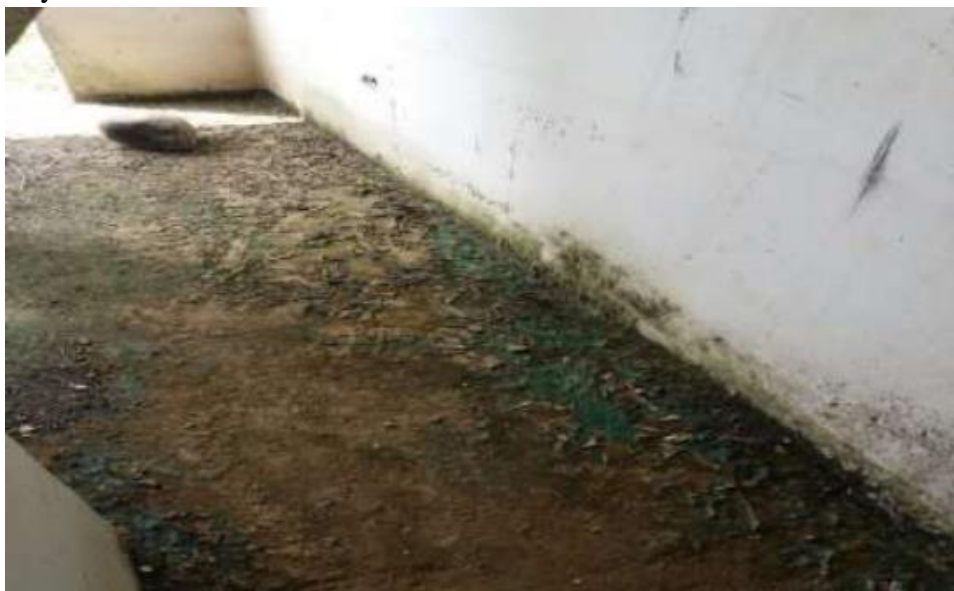
**Figura 15.** Proyecto torres del silencio

***Humedad en muros interiores y exteriores*** se encontró en placas, muros interiores y exteriores  
(Contraloría general de la república, Informe actuación especial de fiscalización, 2019).

Nota: Humedad en muros interiores y exteriores  
Fuente: Contraloría general de la república, 2019

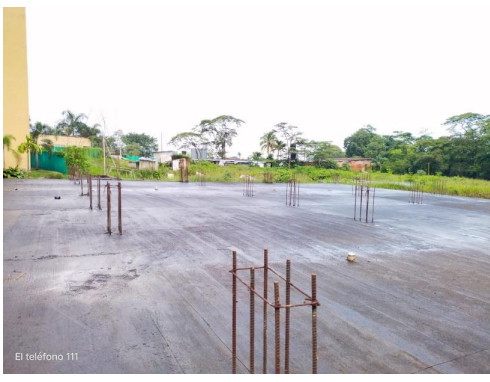
Figura 26. Clasificación y Tipificación De Las Lesiones

Se puede denotar que por ocasión del intemperismo y las condiciones Hidroclimaticas del sector donde se ubica la estructura, la placa de contrapiso se encuentra totalmente llena de moho y Musgo, igualmente en la parte de inferior de esta se aprecian fisuras en diferentes sitios de esta con presencia de eflorescencias y el acero de refuerzo que se encuentra expuesto presenta oxidación y musgo en la parte inferior. Así las cosas, a continuación, se presentan las fichas de levantamiento de daños que se realizaron en visita técnica a la obra

CLASIFICACION Y TIPIFICACION DE LAS LESIONES					
REALIZA EL ESTUDIO:	SIRLEY HERNANDEZ VEGA Y JHON ALEXANDER SALAS	REGIONAL			
INFORMACION DEL PACIENTE			INFORMACION ESPECIFICA DE LA LESION		
NOMBRE	Torre Parquadero conjunto PALOS VERDES	NOMBRE LESION	SUCIEDAD		
LOCALIZACION	Municipio de Restrepo	REFERENCIA	1A		
FECHA DE CONSTRUCCION	2019	PH DEL SUELO	GRADO		
SISTEMA CONSTRUCTIVO	APORTICADO	TEMPERATURA	24c	MODERADO	
TECNICA CONSTRUCTIVA	CONCRETO DE OBRA	HUMEDAD RELATIVA	85%	SEVERO	XXXXXXXX
INTERVENCIONES PREVIAS	NINGUNA	PLUVIOSIDAD	2800 MM	LEVE	
APLICACIÓN PATOLOGIA		TIPO DE AMBIENTE	VEL. VIENTO		
PEDIATRICA		CLASIFICACION DE LA LESION			
GERIATRICA		DIRECTA	PRIMARIA	SECUNDARIA	INDIRECTA
FORENSE		MECANICA	XXXXXXXX		PROYECTO
PREVENTIVA	XXXXXXXX	FISICA			EJECUCION
		QUIMICA			MATERIAL
		LESIONES PREVIAS			MANTENIMIENTO
GRIETAS Y FISURAS					
REGISTRO FOTOGRAFICO	DESCRIPCION DEL ELEMENTO

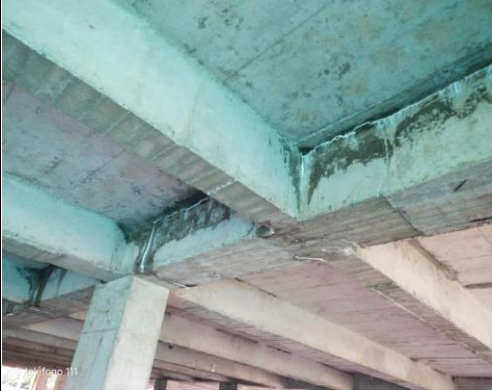
CLASIFICACION Y TIPIFICACION DE LAS LESIONES								
REALIZA EL ESTUDIO:	SIRLEY HERNANDEZ VEGA Y JHON ALEXANDER SALAS		REGIONAL					
INFORMACION DEL PACIENTE			INFORMACION ESPECIFICA DE LA LESION					
NOMBRE	Torre Parqueadero conjunto PALOS VERDES		NOMBRE LESION	EFLORESCENCIA				
LOCALIZACION	Municipio de Restrepo		REFERENCIA	1A				
FECHA DE CONSTRUCCION	2019		PH DEL SUELO	GRADO				
SISTEMA CONSTRUCTIVO	APORTICADO		TEMPERATURA	24c	MODERADO			
TECNICA CONSTRUCTIVA	CONCRETO DE OBRA		HUMEDAD RELATIVA	85%	SEVERO	XXXXXXXX		
INTERVENCIONES PREVIAS	NINGUNA		PLUVIOSIDAD	2800 MM	LEVE			
APLICACION PATOLOGIA			TIPO DE AMBIENTE	VEL. VIENTO				
PEDIATRICA			CLASIFICACION DE LA LESION					
GERIATRICA			DIRECTA	PRIMARIA	SECUNDARIA	INDIRECTA		
FORENSE			MECANICA	XXXXXXXX	PROYECTO			
PREVENTIVA	XXXXXXXX		FISICA	EJECUCION				
			QUIMICA	MATERIAL				
			LESIONES PREVIAS	MANTENIMIENTO				
			GRIETAS Y FISURAS					
REGISTRO FOTOGRAFICO		DESCRIPCION DEL ELEMENTO

Conforme a la inspección y levantamiento de las lesiones encontradas en el paciente podemos concluir que la patología más relevante en la obra analizada es **Eflorescencia**: que es generada principalmente en el proceso de evaporación y circulación del agua desde el interior del material hasta el exterior, arrastrando sales y dejándolas depositadas en la superficie.

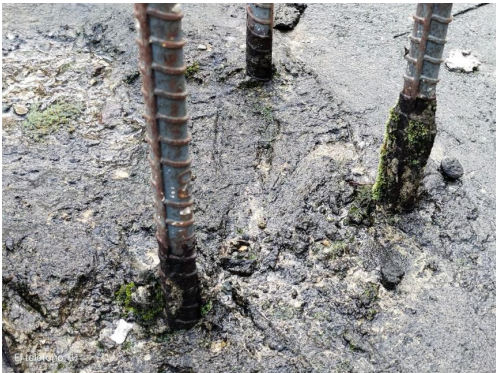
CLASIFICACION Y TIPIFICACION DE LAS LESIONES								
REALIZA EL ESTUDIO:	SIRLEY HERNANDEZ VEGA Y JHON ALEXANDER SALAS		REGIONAL					
INFORMACION DEL PACIENTE			INFORMACION ESPECIFICA DE LA LESION					
NOMBRE	Torre Parqueadero conjunto PALOS VERDES		NOMBRE LESION	MUSGO				
LOCALIZACION	Municipio de Restrepo		REFERENCIA	1A				
FECHA DE CONSTRUCCION	2019		PH DEL SUELO	GRADO				
SISTEMA CONSTRUCTIVO	APORTICADO		TEMPERATURA	24c	MODERADO			
TECNICA CONSTRUCTIVA	CONCRETO DE OBRA		HUMEDAD RELATIVA	85%	SEVERO	XXXXXXXX		
INTERVENCIONES PREVIAS	NINGUNA		PLUVIOSIDAD	2800 MM	LEVE			
APLICACION PATOLOGIA			TIPO DE AMBIENTE	VEL. VIENTO				
PEDIATRICA			CLASIFICACION DE LA LESION					
GERIATRICA			DIRECTA	PRIMARIA	SECUNDARIA	INDIRECTA		
FORENSE			MECANICA	XXXXXXXX	PROYECTO			
PREVENTIVA	XXXXXXXX		FISICA				EJECUCION	
			QUIMICA				MATERIAL	
			LESIONES PREVIAS				MANTENIMIENTO	
			GRIETAS Y FISURAS					
REGISTRO FOTOGRAFICO		DESCRIPCION DEL ELEMENTO

**Lavar totalmente la placa:** se debe lavar totalmente la placa con chorro a presión para retirar totalmente musgos, suciedad y elementos adheridos, se debe garantizar que la placa quede totalmente limpia observándose el color normal del concreto.

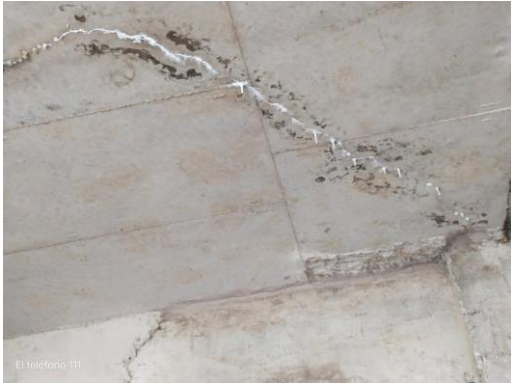
CLASIFICACION Y TIPIFICACION DE LAS LESIONES					
REALIZA EL ESTUDIO:	SIRLEY HERNANDEZ VEGA Y JHON ALEXANDER SALAS		REGIONAL		
INFORMACION DEL PACIENTE			INFORMACION ESPECIFICA DE LA LESION		
NOMBRE	Torre Parqueadero conjunto PALOS VERDES		NOMBRE LESION	FISURAS	
LOCALIZACION	Municipio de Restrepo		REFERENCIA	1A	
FECHA DE CONSTRUCCION	2019		PH DEL SUELO	GRADO	
SISTEMA CONSTRUCTIVO	APORTICADO		TEMPERATURA	24c	MODERADO
TECNICA CONSTRUCTIVA	CONCRETO DE OBRA		HUMEDAD RELATIVA	85%	SEVERO
INTERVENCIONES PREVIAS	NINGUNA		PLUVIOSIDAD	2800 MM	LEVE
APLICACIÓN PATOLOGIA			TIPO DE AMBIENTE	VEL. VIENTO	
PEDIATRICA			CLASIFICACION DE LA LESION		
GERIATRICA			DIRECTA	PRIMARIA	SECUNDARIA
FORENSE			MECANICA	XXXXXXX	INDIRECTA
PREVENTIVA	XXXXXXX		FISICA		PROYECTO
			QUIMICA		EJECUCION
			LESIONES PREVIAS		MATERIAL
			MANTENIMIENTO		
GRIETAS Y FISURAS					
REGISTRO FOTOGRAFICO			DESCRIPCION DEL ELEMENTO

**Fisuras:** esta lesión se presenta en un 3% del área total de la placa y puede ser ocasionada por la falta de vibración del concreto, retracción y fraguado, corrosión del acero o practicas constructivas inadecuadas, esta lesión es catalogada como primaria

**Medición de fisuras:** Se realizó la medición a las fisuras, encontrando que la longitud promedio es de 1.25 m y un ancho de 1.1mm

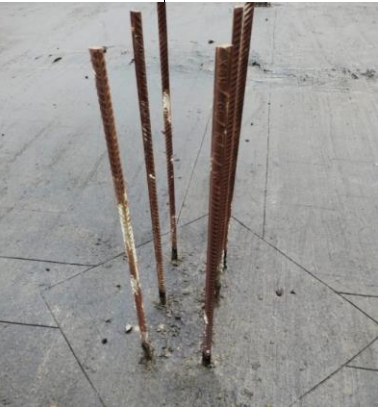
CLASIFICACION Y TIPIFICACION DE LAS LESIONES						
REALIZA EL ESTUDIO:	SIRLEY HERNANDEZ VEGA Y JHON ALEXANDER SALAS		REGIONAL			
INFORMACION DEL PACIENTE			INFORMACION ESPECIFICA DE LA LESION			
NOMBRE	Torre Parqueadero conjunto PALOS VERDES		NOMBRE LESION	OXIDACION		
LOCALIZACION	Municipio de Restrepo		REFERENCIA	1A		
FECHA DE CONSTRUCCION	2019		PH DEL SUELO	GRADO		
SISTEMA CONSTRUCTIVO	APORTICADO		TEMPERATURA	24c	MODERADO	
TECNICA CONSTRUCTIVA	CONCRETO DE OBRA		HUMEDAD RELATIVA	85%	SEVERO	
INTERVENCIONES PREVIAS	NINGUNA		PLUVIOSIDAD	2800 MM	LEVE	
APLICACION PATOLOGIA			TIPO DE AMBIENTE	VEL. VIENTO		
PEDIATRICA	CLASIFICACION DE LA LESION					
GERIATRICA			DIRECTA	PRIMARIA	INDIRECTA	
FORENSE			MECANICA	XXXXXXX	PROYECTO	
PREVENTIVA	XXXXXXX		FISICA		EJECUCION	
			QUIMICA		MATERIAL	
			LESIONES PREVIAS		MANTENIMIENTO	
GRIETAS Y FISURAS						
REGISTRO FOTOGRAFICO		DESCRIPCION DEL ELEMENTO

**Limpieza de óxido del acero de Refuerzo:** Esta actividad comprende el retiro del óxido que presenta el acero de refuerzo y para lograr rendimiento y buenos resultados se propone la utilización de producto desoxidante, para ello se utilizara DESOXIDANTE SIKA que es un líquido translúcido, incoloro e inodoro, compuesto de ácidos concentrados, surfactantes y emulsionantes para remover el óxido de metales. Actúa como un “Encapsulador de la Corrosión”, el cual su procedimiento es el siguiente:

***Protección del acero de refuerzo a la oxidación:*** teniendo presente que el proyecto en concreto y base de nuestro estudio se encuentra en una primera etapa y que el propietario no tiene una fecha determinada para la continuación del proyecto y que ante esto los aceros de refuerzos que se encuentran ya limpios de oxidación pueden volver a presentar esta anomalía y aun peor se puede producir corrosión, por esto se propone que se aplique un imprimante que aisle este fenómeno del acero de refuerzo utilizando anticorrosivo. Esta pintura es mucho más económica que pinturas epoxicas o alquídicas.

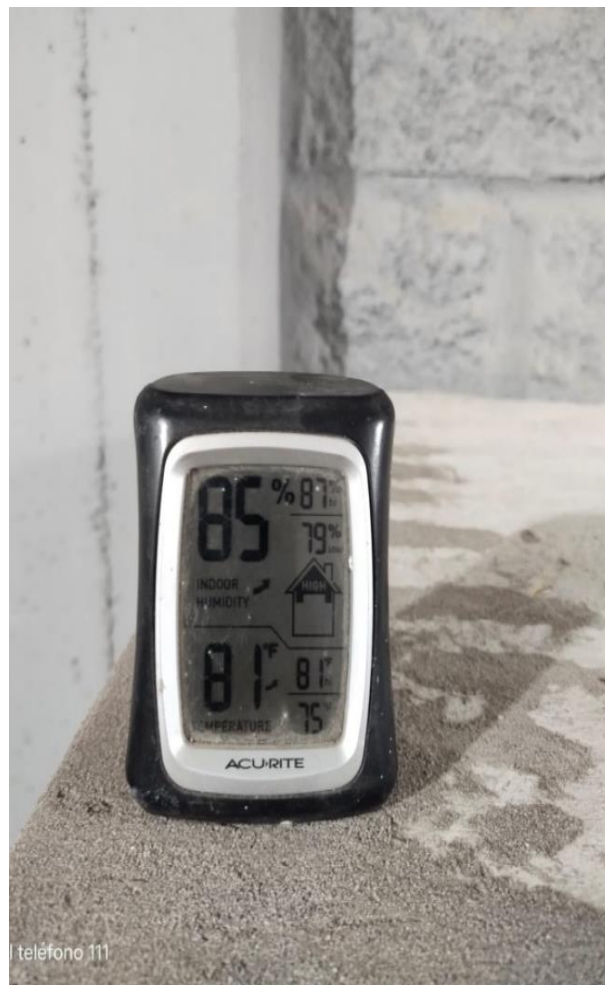
**Figura 33.** Temperatura 81F y humedad ambiente 85%

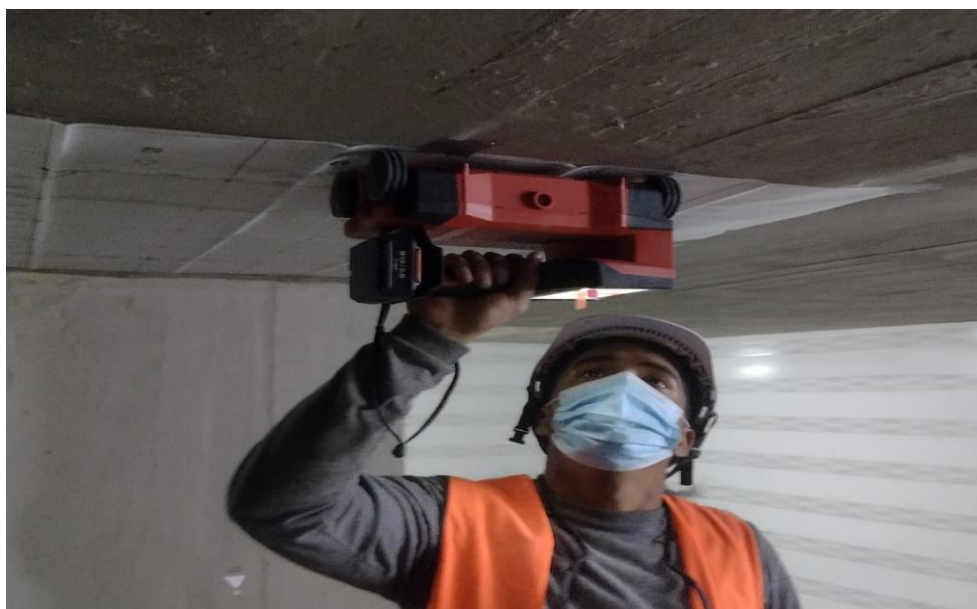
**Toma de lectura de ferroskan:** para determinar la ubicación, espaciamiento, diámetro y recubrimiento del concreto en el acero de refuerzo instalado en la placa se realiza toma de imágenes con Ferroskan, este ensayo es muy importante porque nos ayuda a referenciar el espaciamiento de los aceros de refuerzo y así poder realizar la toma de núcleos de concreto sin afectar el acero, igualmente se determina el recubrimiento del concreto respecto al acero, muy importante porque sin garantizar los recubrimientos mínimos se puede ocasionar fisuras

**Figura 34.** Toma de imagen con Ferroskan Hilti pc200

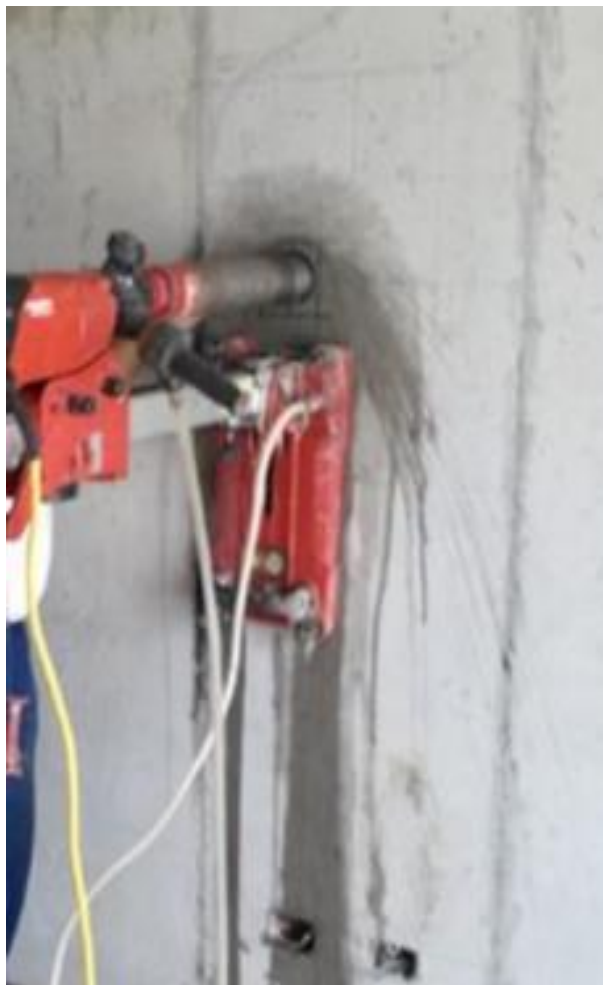
**Extracción de núcleos de concreto:** se realiza toma de núcleos cilindros de concreto a la placa de entpiso, con lo anterior se determina la resistencia a la compresión y se realiza el ensayo de carbonatación.

**Figura 35.** Toma de imagen con Ferroskan Hilti pc200

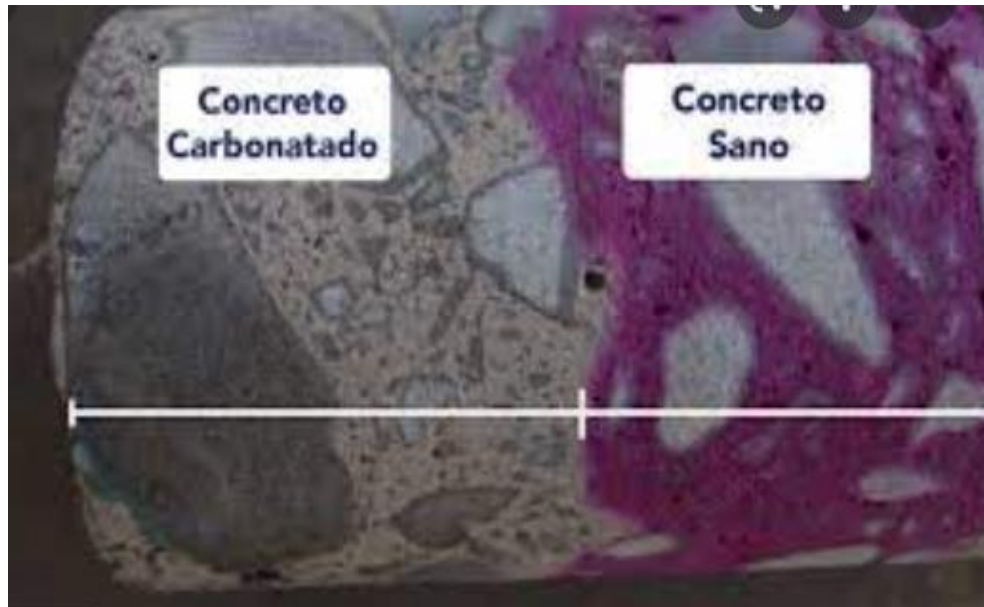
Cuando la carbonatación empieza a experimentar la profundidad del refuerzo, la capa de óxido protectora y pasivadora deja de ser estable. A este nivel de pH (por debajo de 9), es posible que empiece la corrosión, dando como resultado un agrietamiento y fisuramiento del concreto.

**Figura 36.** Representación ensayo carbonatación
