# Bitácora fotográfica: Implementación del Módulo 1 en FURGORIENTE S.A.

Bucaramanga, septiembre 06 de 2019

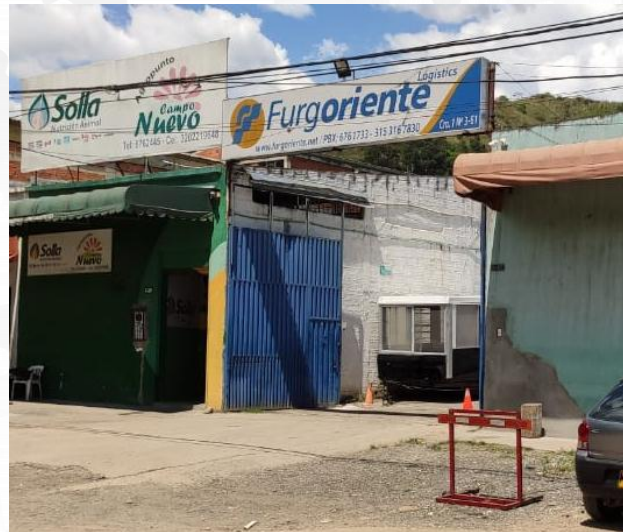
- Fachada de la empresa

Observaciones: La empresa está ubicada en el sector industrial del área metropolitana de Bucaramanga, el lugar es exento de restricción de pico y placa. La fachada se ve angosta, pero unos metros más adelante se hace más grande.

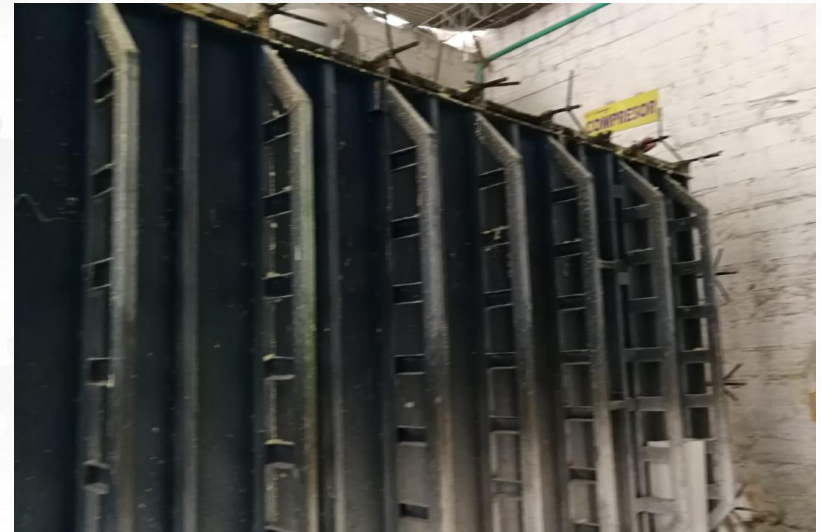
Área: Fibra de vidrio

Observaciones: Se observa la prensa donde se inyecta la fibra de vidrio.

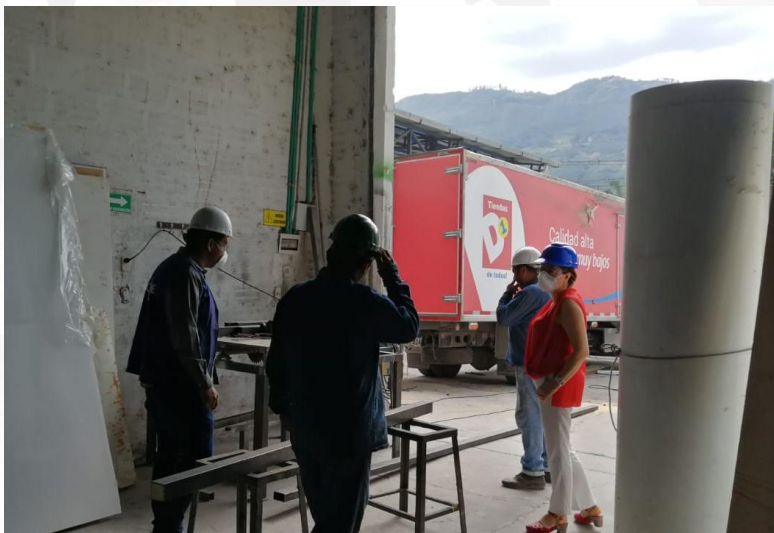
Área: Ensamble

Observaciones: área de montaje y ensamble previo al montaje

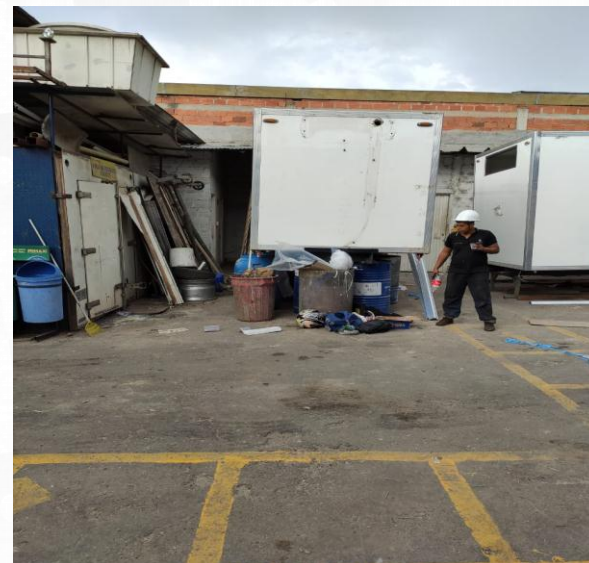
Área: Montaje

Observaciones: En este punto se hace el montaje

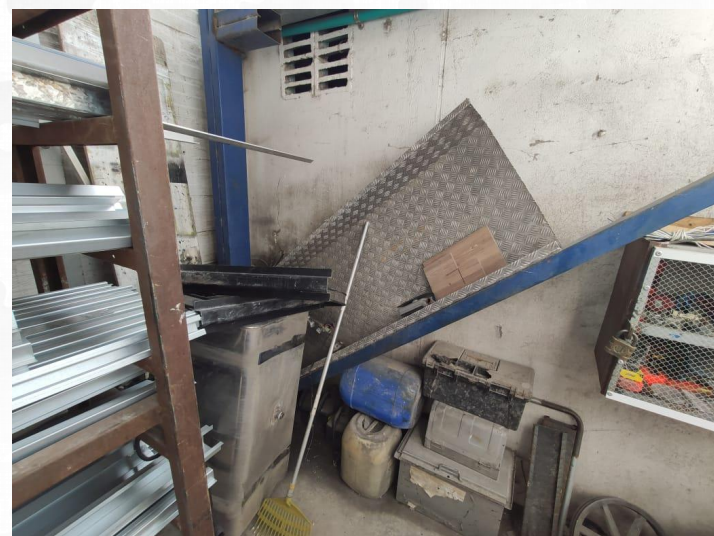
### Área: Lamina

Observaciones: Se realizó la identificación de áreas para la posterior aplicación de las 5s en dicha área con el fin de reutilizar el espacio que, hasta el momento se considera perdido.

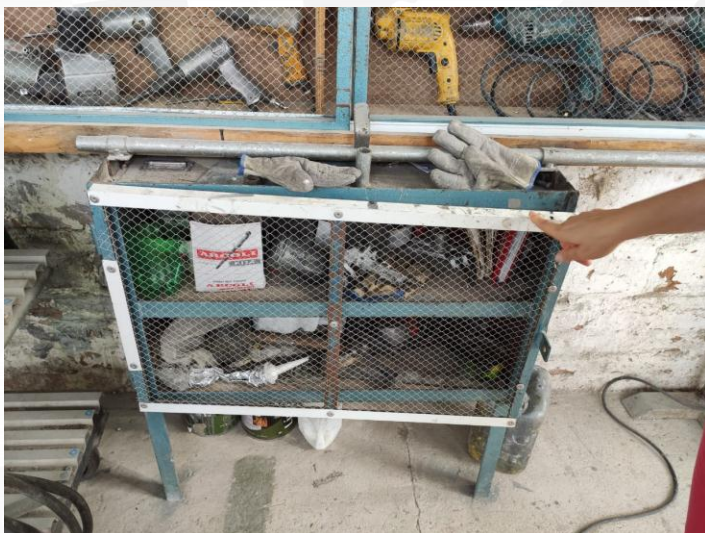
Área: Laminado

Observaciones: Identificación de tableros en área de laminado para mejoramiento

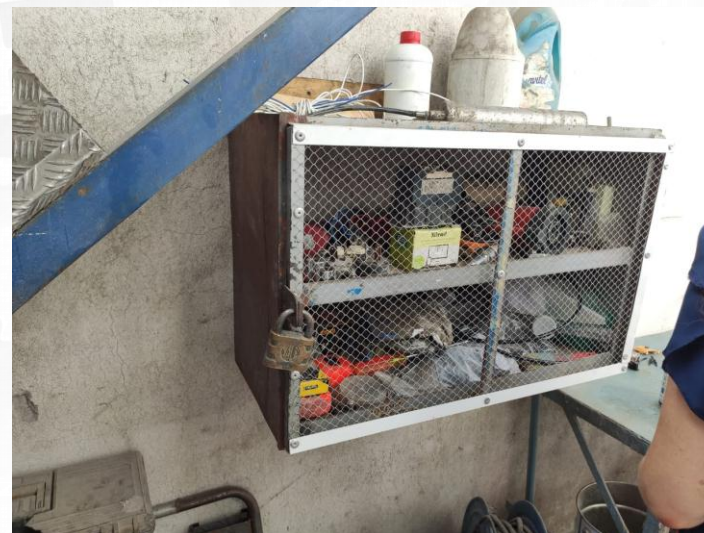
Área: Mantenimiento

Observaciones: Identificación de elementos por mejorar en el área de mantenimiento

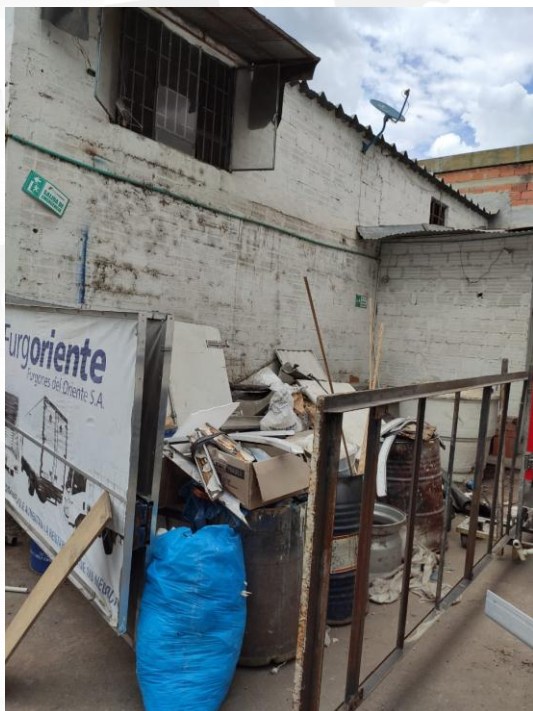
### Área: Producción

Observaciones: Se llevó a cabo el despeje inicial de los elementos del área pérdida para proceder a construir la estructura, desechando los residuos que no podían ser reutilizados dentro de la planta

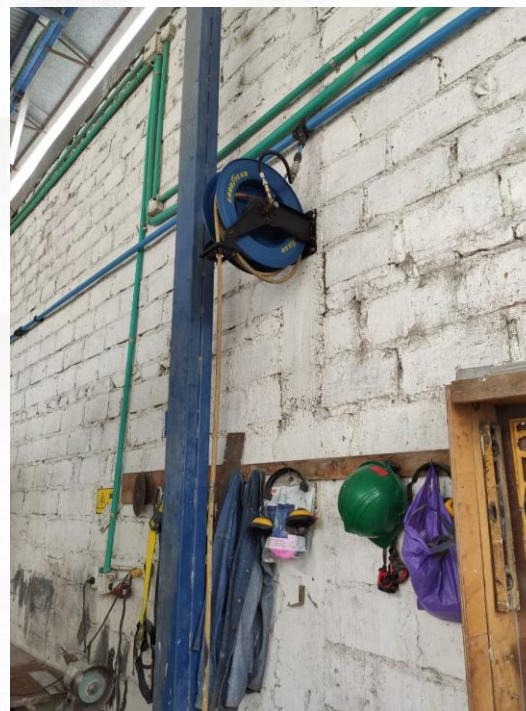
### Área: Laminado

Observaciones: Se realizó la limpieza de carretes con el propósito de eliminar fuentes de suciedad y mejorar el aspecto visual del área.

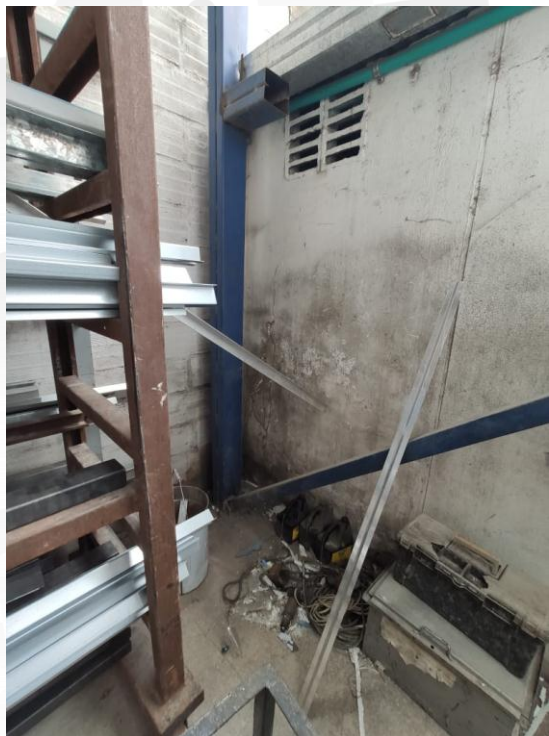
Área: Laminado

Observaciones: Despeje de áreas antes ocupadas por elementos inservibles, después de aplicar la primera “s”.

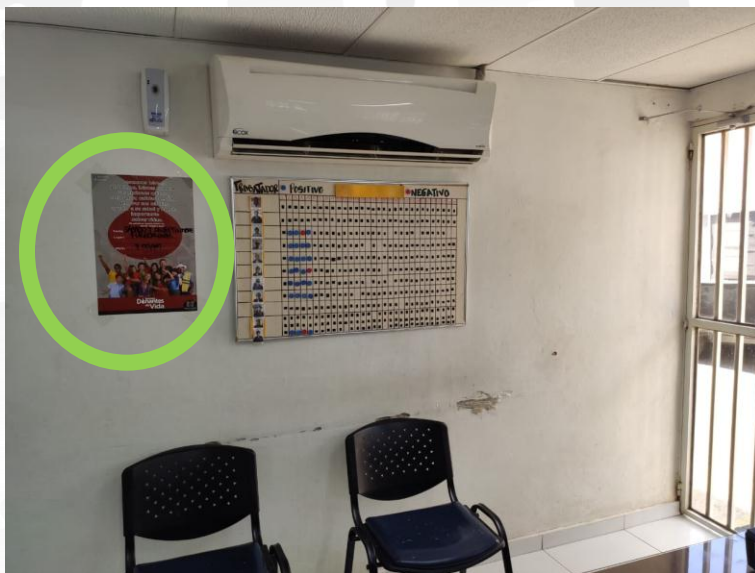
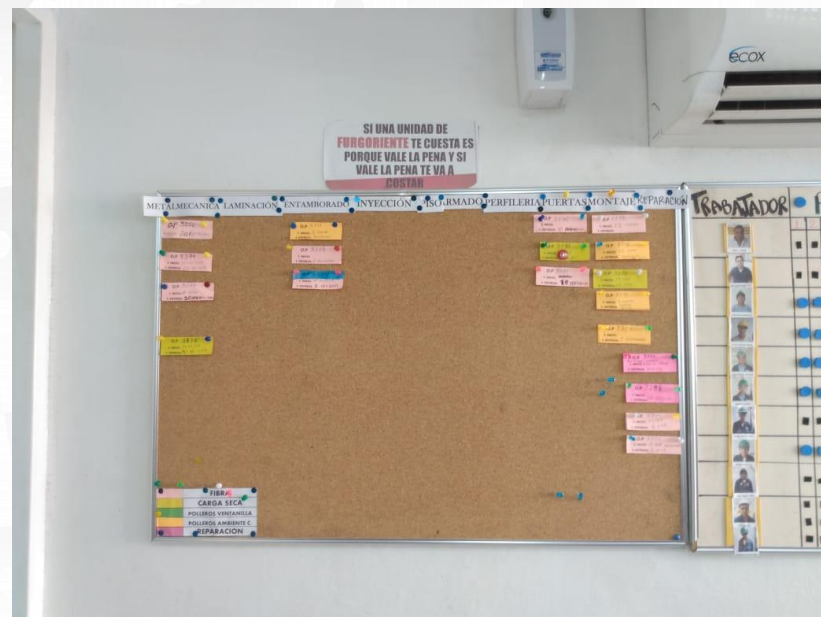
### Logro #4: Tableros

El líder del equipo de mejoramiento, Luis Francisco Lamus realiza el tablero para iniciar el control de producción, con el fin de tener claridad del trabajo acumulado en cada área y la cantidad de furgones que están dentro de la planta en el proceso de fabricación y/o mantenimiento, dependiendo de la situación.

Cada proceso se identifica con un color, como se muestra en la fotografía y se ubica dependiendo del área en el cual se encuentra. Este trabajo se enmarca dentro del proyecto Kaizen, siendo la segunda mejora en implementación.
