**ESTUDIO PATOLOGICO PARA LA RECUPERACIÓN DE LA ESTACIÓN  
“LA VEGA” (OICATA-BOYACA)  
(INFORME: HISTORIA CLÍNICA Y DIAGNÓSTICO)**

**ARQ.MAGDA LILIANA JIMENEZ PINZON**

**UNIVERSIDAD SANTO TOMAS DE AQUINO  
EDUCACION ABIERTA Y A DISTANCIA  
FACULTAD DE CIENCIAS Y TECNOLOGIAS  
ESPECIALIZACION EN PATOLOGIA DE LA CONSTRUCCION  
TUNJA  
JUNIO 2017**

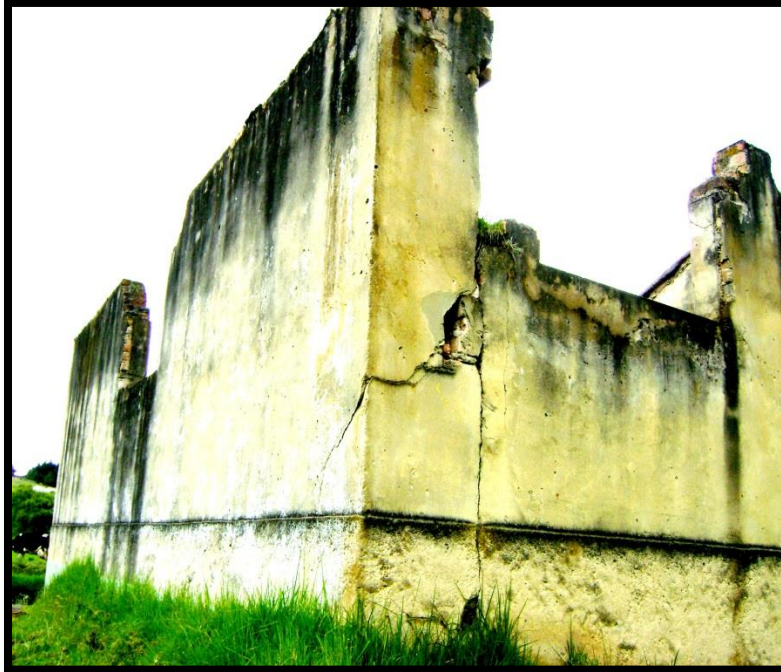
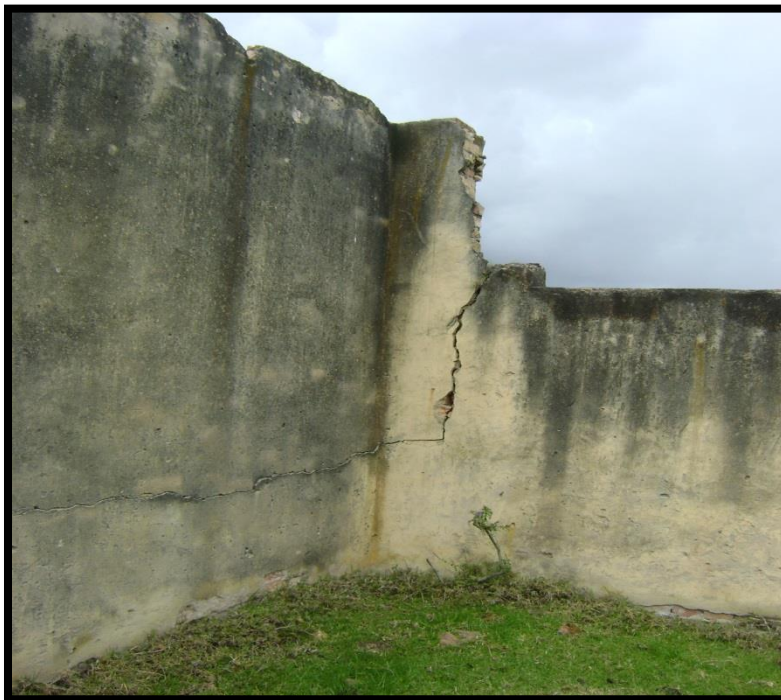
*Para el resto de muros en las diferentes zonas, se observan con demasiado depósito por suciedad debido a la falta de cubierta y abandono de la construcción y lo que aún queda de ésta se encuentra en un estado no apto para su reutilización (se aprecia madera aserrada, pares y sobrepares, pendolones y diagonales de soporte de la estructura)*
