# **ANEXO 7**

## **Matriz de Vulnerabilidad**

OBRA PÚBLICA PARA LA CONSTRUCCIÓN Y ADECUACIÓN DE VÍAS EN PLACA HUELLA DEL MUNICIPIO DE VICTORIA, CALDAS

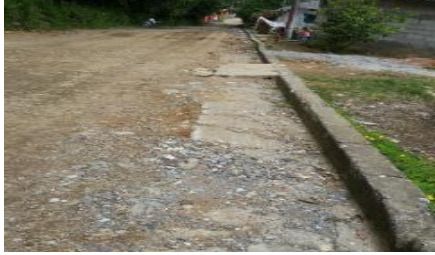
K0+000 - K0+230	El sector se compone de suelos arcillosos e inorgánicos de alta plasticidad, presentándose algunos cambios en sus colores. Se evidenció que no se existía presencia del nivel freático a una profundidad de 1,00 metro.
MATERIALES

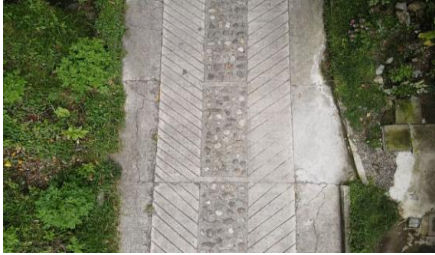
K0+000 - K0+230	Cintas huellas, vigas riostras, cunetas y bordillos en concreto reforzado de 21 Mpa, Fy: 420 Mpa, ciclópeo central en concreto de 17 Mpa.
SISMOS

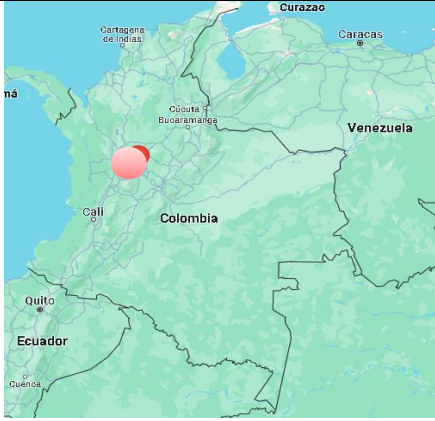
K0+000 - K0+230	De acuerdo con la NSR-10 Título A, el municipio de Victoria, Caldas se encuentra clasificado como una zona de amenaza sísmica ALTA debido a su ubicación geográfica y la evaluación de la actividad sísmica histórica y potencial en la región. Este municipio ha experimentado una actividad sísmica constante a lo largo de la historia del paciente, con la mayoría de los eventos registrados siendo de baja magnitud, aunque algunos han superado los 2 en la escala de Richter, lo anterior según informes semestrales de la Red Sismológica Nacional de Colombia. Esta actividad puede haber causado daños progresivos en la infraestructura vial, especialmente en las áreas más afectadas.
