FICHA DE TIPIFICACION DE  
LESIONES

ESTUDIO PATOLÓGICO CASA MUSEO LA HERRERA EN EL MUNICIPIO DE MADRID, CUNDINAMARCA

ESTUDIO ELABORADO POR: ANDREA CATALINA HERNÁNDEZ ROJAS  
NARDA MELISSA JUYO MOSUCA

FECHA: NOVIEMBRE DE 2022

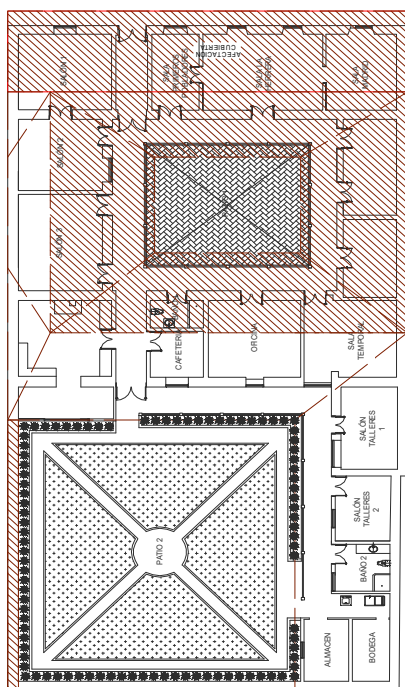
LOCALIZACION DE LA LESIÓN

CUBIERTA EN TEJA DE BARRO ESPAÑOLA A DOS AGUAS  
SOBRE ESTRUCTURA PORTANTE EN MADERA Y SOBRE  
MUROS PERIMETRAL POSTERIOR

SUCIEDAD EN CUBIERTA

DEPOSITO SUPERFICIAL DE NATURALEZA ORGANICA SOBRE TODA LA SUOERFICI DE LA CUBIERTA CON MAYOR PRESENCIA EN LAS LIMAHOYAS GENERANDO OBSTRUCCIÓN EN LA LA EVACUACIÓN DE AGUA LLUVIA, PRODUCTO DE LA ACUMULACIÓN DE TIERRA A FALTA DE MANTENIMIENTO QUE PERMITE EL ENRAIZAMIENTO DE ORGANISMOS VEGETALES, LIQUENES Y MUSGOS, SIENDO LAS CONDICIONES PROPICIAS PARA EL ORIGEN DE HUMEDADES, LO CUAL SE AGRAVA DADA LA FALTA DE MANTENIMIENTO Y EN ALGUNA ZONAS LAS FALTANTES DE UNIDADES DE CUBIERTA.

LAS CARGAS ORGANICAS DE ESTOS ELEMENTOS EN CONTACTO CON EL AMBIENTE PROVOCAN EL ACCELERADO DETERIORO DE LOS MATERIALES AFECTADOS, ADEMÁS LA POROSIDAD DEL MATERIAL FAVORECE LA ANIDACIÓN DE ESTOS ORGANISMOS

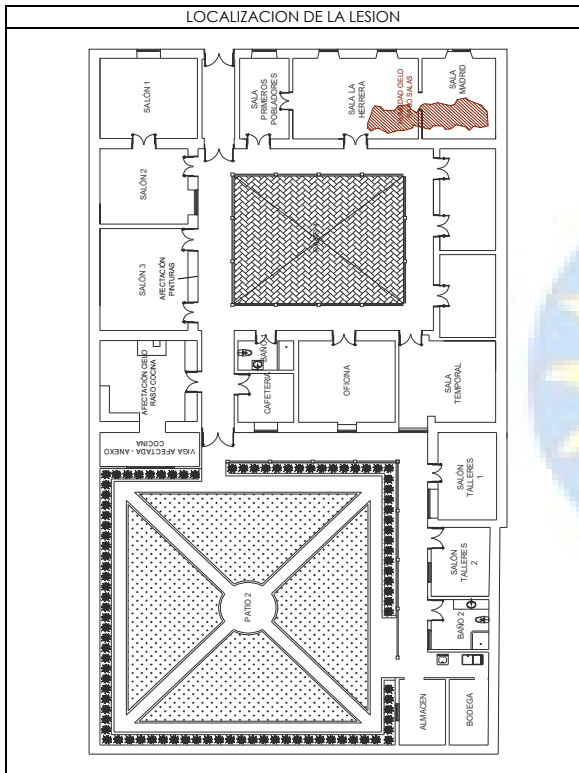
CIELO RASO UBICADO EN LAS LAS SALAS DE EXPOSICI3N MADRID Y LA HERRERA COMPUESTO POR CHUSQUE Y MORTERO (ARGAMASA). LA COMPOSICI3N ORGANICA DE LOS ELEMENTOS INCREMENTA SU ALTO DETERIORO FRENTE A LA EXPOSICION DE AGENTES AMBIENTALES

DESPRENDIMIENTO DE CIELO RASO PRODUCTO DE LA HUMEDAD POR FILTRACI3N PROVENIENTE DE LA CUBIERTA, QUE HA SATURADO LOS MATERIALES DE TIPO ORGANICO QUE LO CONFORMAN, PROVOCANDO DEBILITAMIENTO DEL ARMADO, PRESENCIA DE MANCHAS POR LA DEGRADACI3N DE LA PEGA AL CONTACTO CON EL AGUA SOBRE LA SUPERFICIE DEL ACABADO DEL MURO,HAY EXPOSICI3N DE LOS ELEMENTOS HORIZONTALES QUE CONFORMAN LA CONFIGURACION DE LA ESTRUCTURA DEL CIELO RASO MANIFESTANDOSE MEDIANTE EL ALABEO Y DERFORMACI3N DE LOS ELEMENTOS, DEBILITAMIEO DE RECUBRIMIENTO QUE SE ENCUENTRA ACABDO CON PINTURA

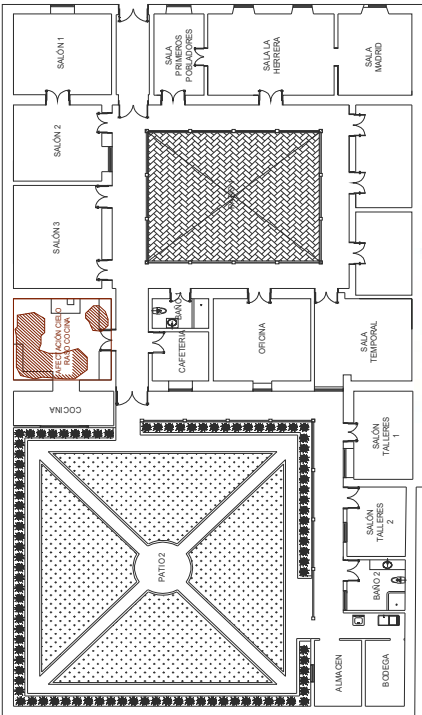
| LOCALIZACION DE LA LESION | DESCRIPCION DEL ELEMENTO | LESION |
|---|---|---|
| | CIELO RASO UBICADO EN EL AREA DE COCINA CONFORMADO POR CHUSQUE Y MORTERO | DESPRENDIMIENTO DE CIELO RASO |

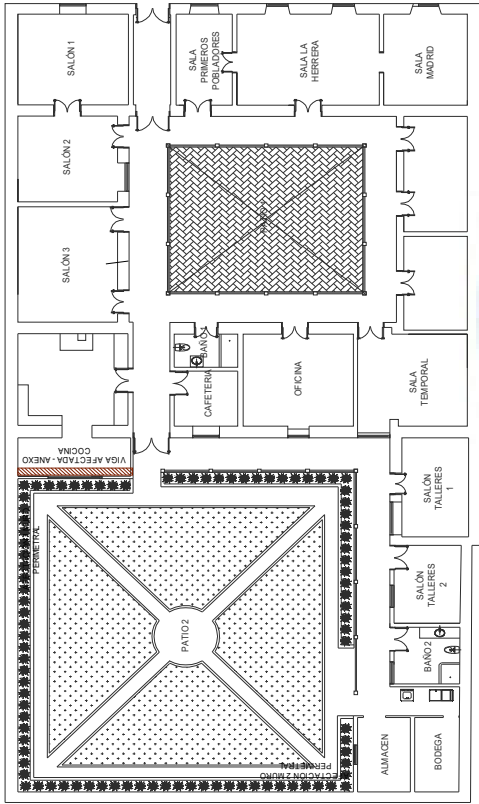
| LOCALIZACION DE LA LESION | DESCRIPCION DEL ELEMENTO | LESION |
|---|---|---|
| | VIGA EN MADERA QUE ESTRUCTURALMENTE CONFORMA EL DINTEL SOBRE LA VENTANA | SOBRECARGA - PANDEO |

DEFORMACIÓN DEL ELEMENTO ESTRUCTURAL DE MADERA UBICADO EN POSICI3N HORIZON EL CUAL CONFORMA EL DINTEL SOBRE LA VENTANA, CORRESPONDE CON LA ALTERACI3N DE ESPACIO INICIALMENTE CONSTRUIDO QUE SE ADICI3N AL AREA DE LA COCINA, MODIFICACI3N ESTRUCTURAL QUE NO ES POSIBLE DETERMINAR SU FECHA DE INERVENCI3N, E LA VIGA EN MADERA SE ENCUENTRA SOMETIDA A UN SOBRE ESFUERZO LO CUAL HA GENERADO SU DEFORMACION Y AGRIETAMIENTO PRODUCTO DEL MOVIMIENTO DEL ELEMENTO RESPECTO A LOS MATERIALES DE CONFINAMIENTO, YA QUE LA SECCI3N DEL MURO RETIRADO OBEDECIA A UNAS CONDICIONES ESTRUCTURALES MONOLITICAS DE MAYOR SECCI3N Y SOPORTE FRENTE A LA CARGA RECIBIDA, DADO EL PESO DE LA CUBIERTA DE LA EDIFICACI3N

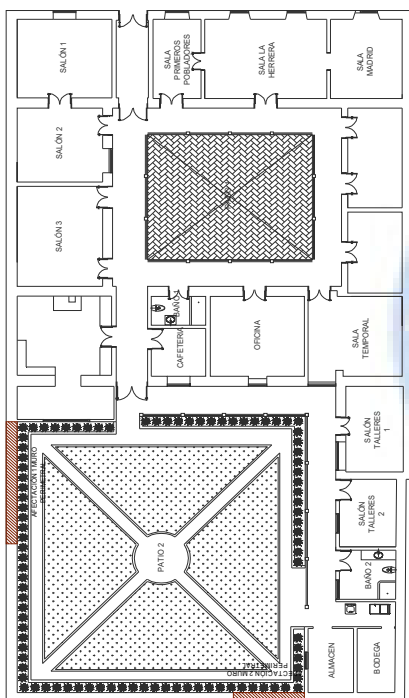
LOCALIZACION DE LA LESION

MURO PERIMETRAL EN ADOBE Y TAPIA PISADA

EROSIÓN DE MURO PERIMETRAL DONDE SE EVIDENCIA LA EXPOSICIÓN DE LOS MATERIALES DE CONSTRUCCIÓN ADOBE Y TAPIA PISADA POR LA PERDIDA DE LA CAPA SUPERFICIAL DE COBERTURA, LO CUAL GENERA LA REDUCCIÓN EN SU ESPESOR EFECTIVO INICIAL, QUE AL CONTACTO CON LOS AGENTES ATMOSFERICOS AGUA LLUVIA Y VIENTO PROVOCA DISGREGACIÓN Y DESGASTE DE LOS MATERIALES, ADEMÁS DE SER MAS VULNERABLE A FACTORES DE HUMEDAD POR CAPILARIDAD QUE ACELERAN SU DEGRADACIÓN

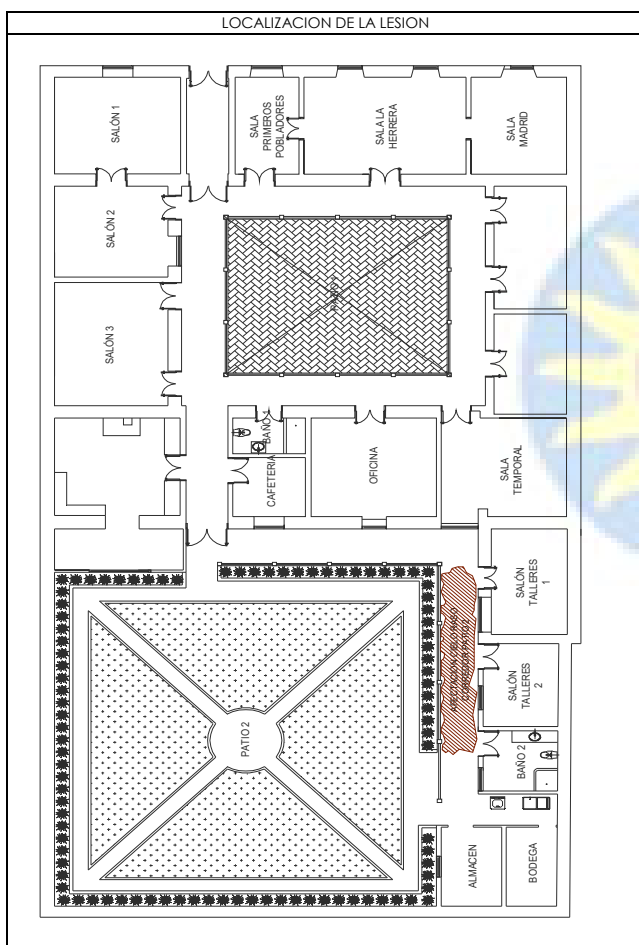
CIELO RASO CORREDOR PERIMETRAL PATIO POSTERIOR

DESPRENDIMIENTO DE CIELO RASO PRODUCTO DE LA HUMEDAD POR FILTRACIÓN PROVENIENTE DE LA CUBIERTA, QUE HA SATURADO LOS MATERIALES DE TIPO ORGANICO QUE LO CONFORMAN, PROVOCANDO DEBILITAMIENTO DEL ARMADO, PRESENCIA DE MANCHAS POR LA DEGRADACIÓN DE LA PEGA AL CONTACTO CON EL AGUA SOBRE LA SUPERFICIE DEL ACABADO DEL CIELO RASO, HAY EXPOSICIÓN DE LOS ELEMENTOS HORIZONTALES MANIFESTANDOSE MEDIANTE EL ALABEO Y DEFORMACIÓN DE LOS ELEMENTOS, DEBILITAMIENTO DE RECUBRIMIENTO QUE SE ENCUENTRA ACABDO CON PINTURA, ADEMAS LAS CONDICIONES ESTETICAS DEL ESPACIO SE VEN AFECTADAS POR LA SITUACIÓN DESCRITA

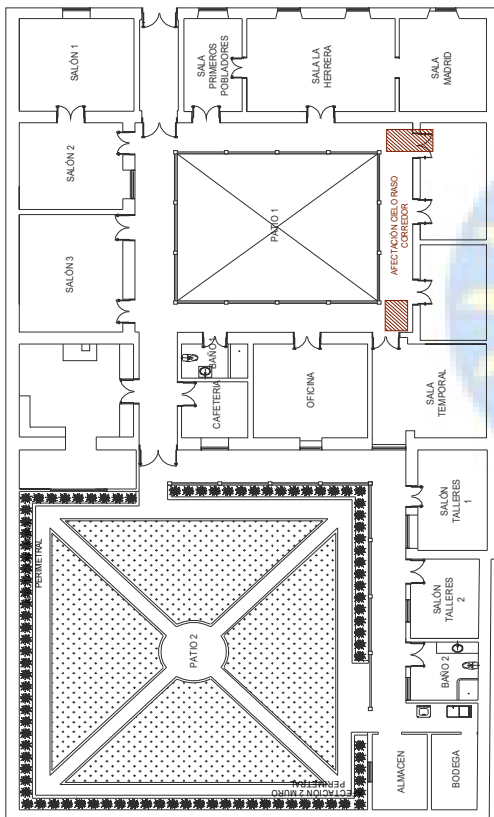
LOCALIZACION DE LA LESION

CIELO RASO UBICADO SOBRE CORREDOR  
CONFORMADO POR CHUSQUE Y MORTERO

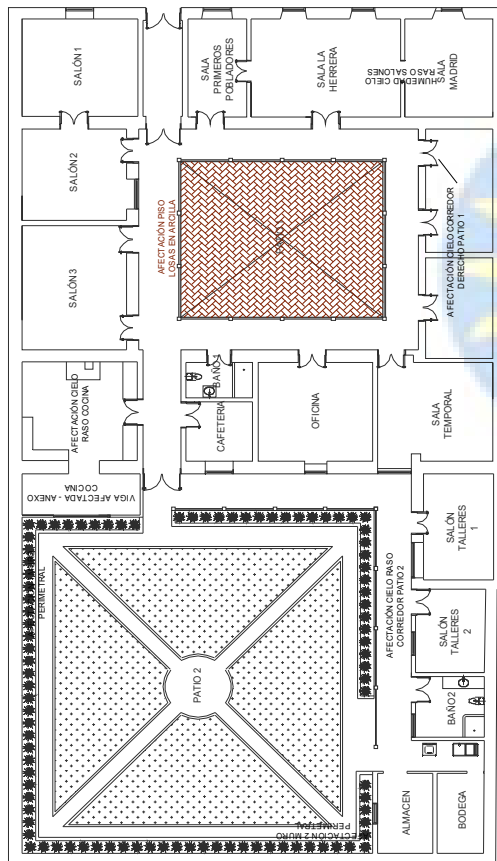
## LOCALIZACION DE LA LESION

PISO EN TABLON DE ARCILLA

## FISURAS Y GRIETAS

FISURACIÓN Y AGRIETAMIENTO: ACABADO EN PIEZAS DE TABLÓN DE ARCILLA LAS CUALES SE HAN AFECTADO POSIBLEMENTE POR MOVIMIENTO DEL SUELO EL CUAL NO SE ENCUENTRA NIVELADO Y LOS ESFUERZOS A LOS QUE HAN SIDO SOMETIDOS. LOS ELEMENTOS HAN GENERADO LA ROTURA DE LOS MISMOS, ADEMÁS AL ESTAR EXPUESTO AL AMBIENTE LOS CAMBIOS TÉRMICOS POR EL SOL Y LLUVIA, LA PRESENCIA DE MATERIAL VEGETAL ENTRE LAS JUNTAS PROVOCA LA ALTERACIÓN EN LA UNIFORMIDAD DE LAS JUNTAS Y DEL SUELO, SIENDO SUSCEPTIBLE A EMPOZAMIENTO EN LAS TEMPORADAS DE LLUVIA Y MAYOR ACUMULACIÓN DE SUCIEDAD

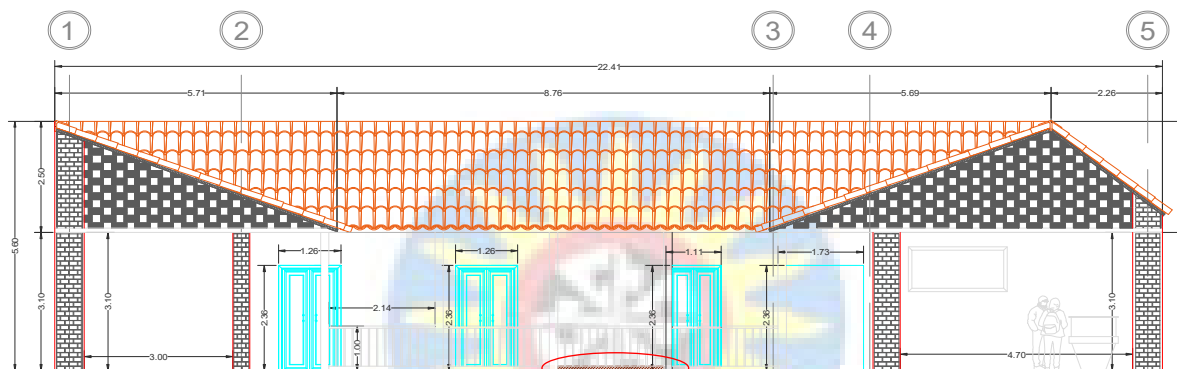
LOCALIZACION DE LA LESION

CORROSIÓN POR HUMEDAD
