**ESTUDIO PATOLOGICO ZONAS COMUNES Y PARQUEADEROS**  
**EDIFICIO BALCONES DE SEGOVIA DUITAMA (BOYACA)**

**UNIVERSIDAD SANTO TOMÁS DE AQUINO**

**Trabajo Profesional Integrado para Optar por el Título de Patólogo de la  
Construcción**

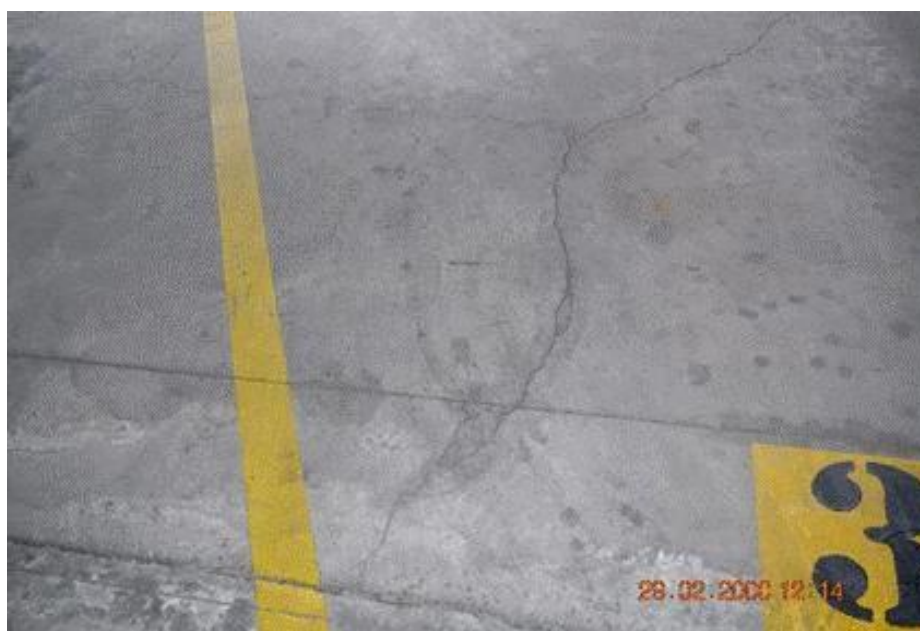
**FIGURA 71. FALLA 16. FUENTE: PROPIA**

Descripción de la lesión: De acuerdo con la inspección ocular realizada se encontraron fisuras sobre la placa de contrapiso, en forma de mapa (en varios sentidos), causadas probablemente por procesos constructivos, falta de orientación en las dilataciones, incompatibilidad de materiales, sobre cargas.

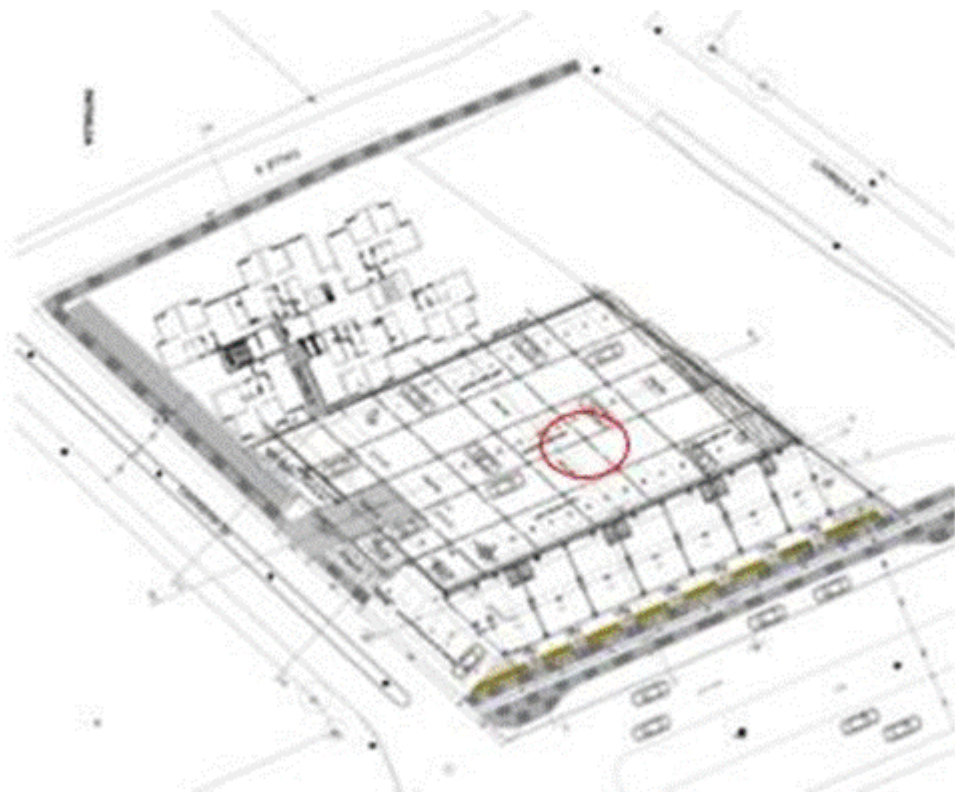
**FIGURA 72. LOCALIZACIÓN FALLA 17. FUENTE: CONSTRUCTORA**

Ubicación de la lesión: Sótano, entre las celdas de parqueo de residentes, No. 18 y No. 19, área central del parqueadero (Ver plano de localización).

Descripción de la lesión: De acuerdo con la inspección ocular realizada se encontraron fisuras sobre la placa contrapiso, en sentidos longitudinales y transversales, causadas probablemente retracciones de secado del concreto, o una mala compactación del relleno granular bajo losa.

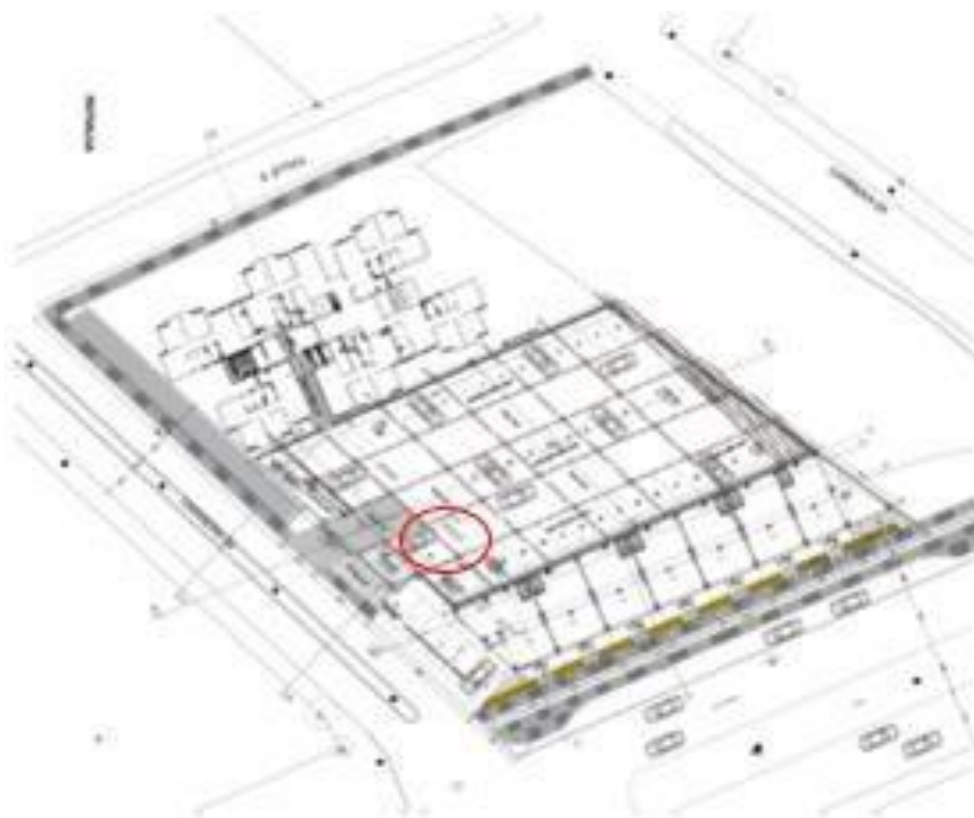
**FIGURA 74. LOCALIZACIÓN FALLA 18. FUENTE: CONSTRUCTORA**

Ubicación de la lesión: Sótano junto a la rampa de acceso vehicular, en la celda de parqueo de residentes, No. 26, costado sur - oriental del parqueadero (Ver plano de localización).

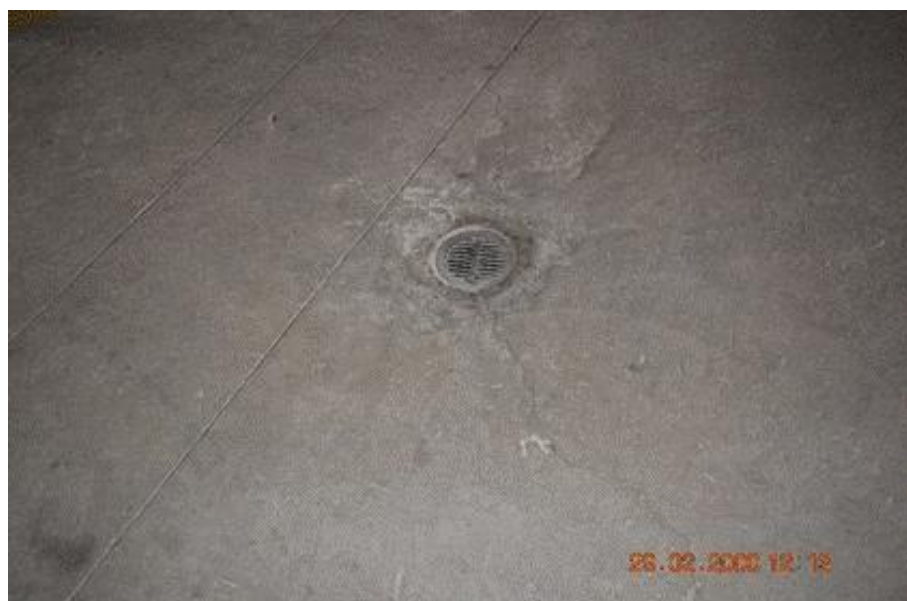
**FIGURA 75. FALLA 18. FUENTE: PROPIA**

Descripción de la lesión: De acuerdo con la inspección ocular realizada se encontraron erosiones y fisuras sobre la placa contrapiso, en sentido diagonal al sifón de desagüe, causadas probablemente por recubrimiento insuficiente en la losa sobre la tubería de desagüe, y para dar los desniveles a la losa.

Se propone una intervención encaminada a revisar la integridad de los elementos que componen la estructura de contrapiso, desde su estructura granular de soporte hasta los elementos, vigas y losa en concreto. En caso de confirmar el deterioro o ausencia de la estructura de granular, se debe proceder con la demolición de los elementos de concreto afectados, seguido de la escarificación, recomposición y compactación de la base granular, y fundir un elemento de concreto nuevo y nivelado, aislado de la base granular mediante el uso de polietileno de alta densidad sobre la misma, garantizando un correcto recubrimiento de la parrilla de acero, y utilizando concretos con fibras para endurecimiento del concreto.

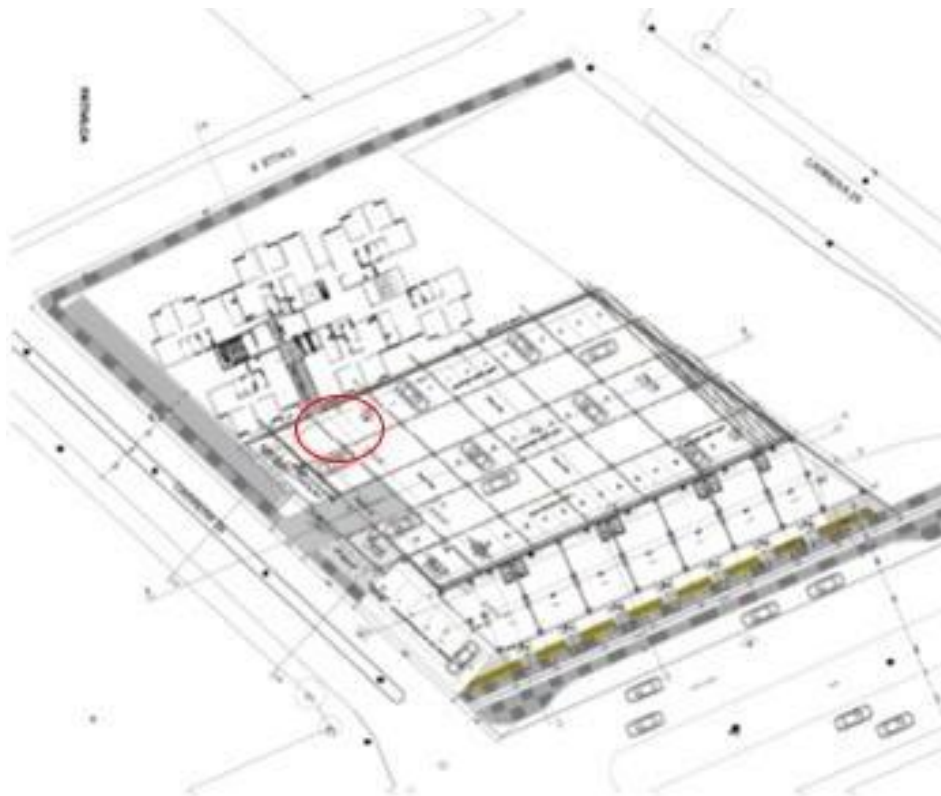
**FIGURA 76. LOCALIZACIÓN FALLA 19. FUENTE: CONSTRUCTORA**

Ubicación de la lesión: Sótano junto al túnel de acceso a la torre, en la celda de parqueo para personas con movilidad reducida, No. 3, costado sur - occidental del parqueadero (Ver plano de localización).

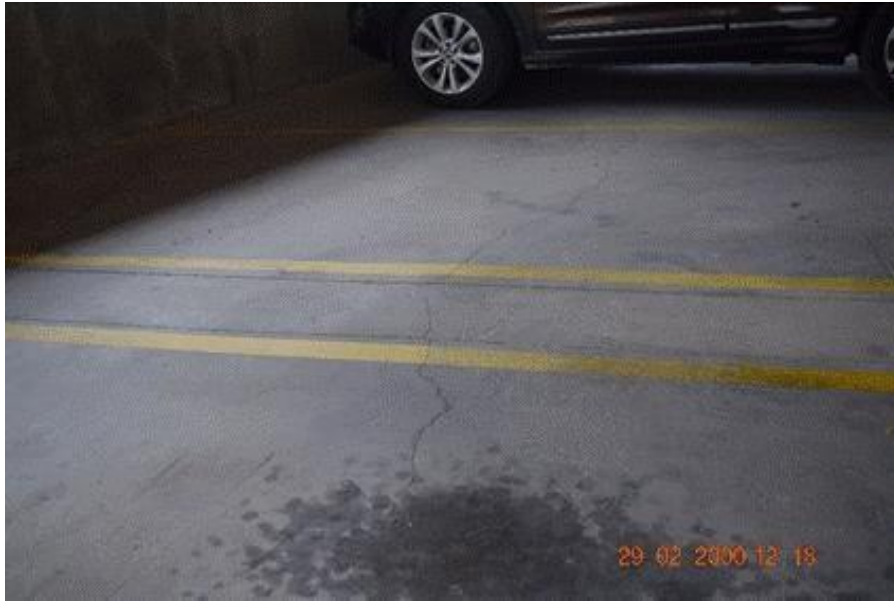
**FIGURA 77. FALLA 19. FUENTE: PROPIA**

Descripción de la lesión: De acuerdo con la inspección ocular realizada se encontraron fisuras sobre la viga y placa contrapiso, en sentido transversal, causada probablemente por sobrecarga, retracciones de secado del concreto, o una mala compactación del relleno granular bajo losa.

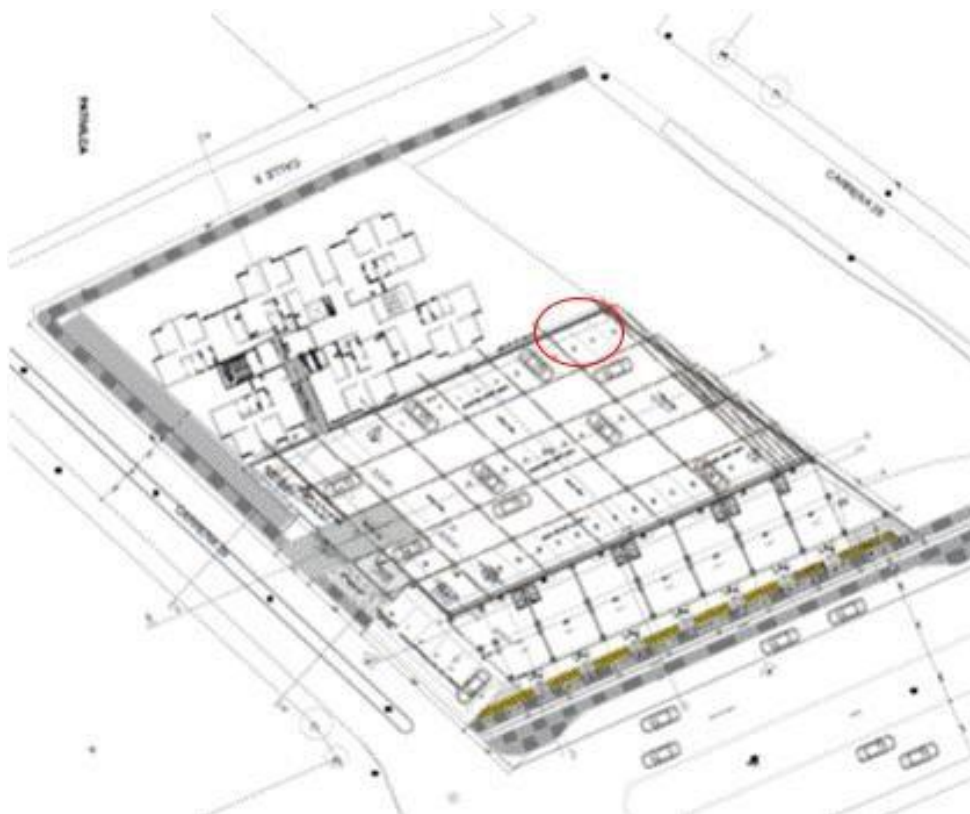
**FIGURA 78. LOCALIZACIÓN FALLA 20. FUENTE: CONSTRUCTORA**

Ubicación de la lesión: Sótano, en las celdas de parqueo, No. 13, No. 14 y No. 15, costado nor - occidental del parqueadero (Ver plano de localización).

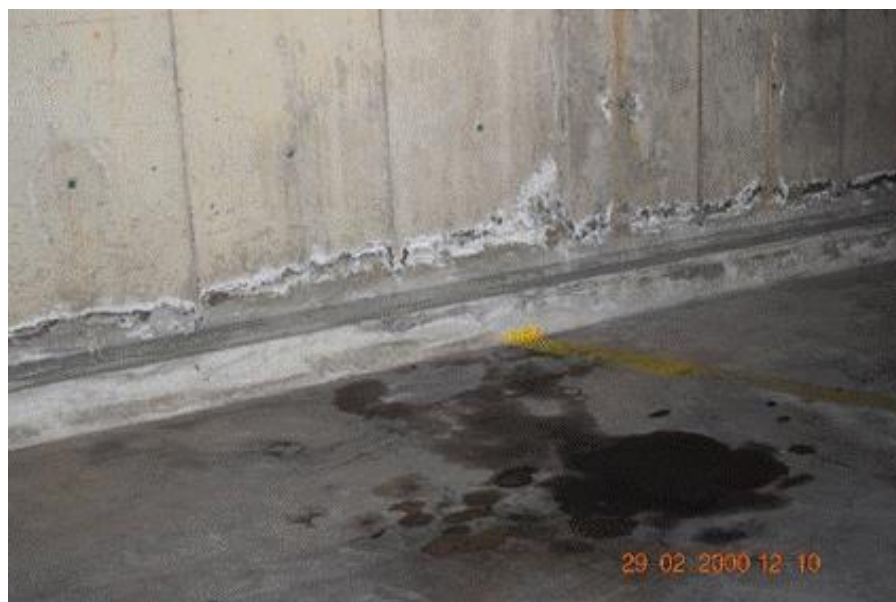
**FIGURA 79. FALLA 20. FUENTE: PROPIA**

Descripción de la lesión: De acuerdo con la inspección ocular realizada se encontró una humedad sobre el muro de contención, causada por filtración de agua proveniente del suelo, y del relleno externo.

Son ocasionadas mayormente por acumulación de aguas provenientes de los lotes vecinos, que se filtran por el terreno al carecer de filtros que conduzcan estas aguas fuera del proyecto. Estas aguas están generando lesiones por absorción capilar en las bases de los muros, e incluso filtraciones en los mismos, al parecer por la insuficiencia en cantidad o diámetro, de los desagües o lloraderos de los elementos de contención. En la inspección se pudo evidenciar que en dos puntos diferentes se están presentando posibles casos de oxidación, provenientes de la armadura del concreto.
