**EVALUACION DEL PUENTE SOBRE EL RIO OCOA UTILIZANDO LA METODOLOGIA DE
INSPECCION PRINCIPAL (VISUAL) DE PUENTES DE CONCRETO REFORZADO EN SERVICIO
SEGÚN MANUAL DE INVIAS**

TRABAJO PROFESIONAL INTEGRADO – TPI

**PRESENTADO COMO REQUISITO DE GRADO PARA OPTAR AL TITULO DE ESPECIALISTA EN
PATOLOGIA DE LA CONSTRUCCION**

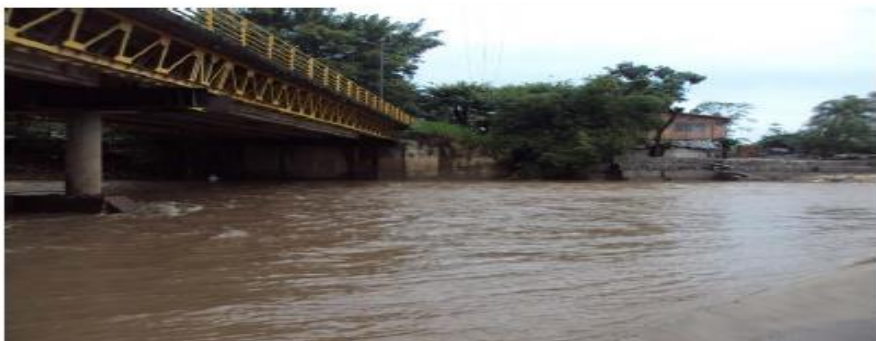
LEVANTAMIENTO DE PUENTES - TRABAJO DE CAMPO

SUPERESTRUCTURA	ESTRIBOS	GEOTECNIA
MATERIAL:	Concreto	Concreto	1) Cimientos apoyados sobre arena fina habana. 2) Sovacación en la el apoyo central. 3) Sedimentación de material arenoso. 4) Estable Geotécnicamente.
TIPO:	Presforzado		
ESTADO/APARIENCIA:	Fisuras leves	Fisuras leves
