**ESTUDIO PATOLÓGICO DEL HOSPITAL SAN VICENTE DE PAUL  
DEL MUNICIPIO DE SAN JUAN DE RIO SECO CUNDINAMARCA**

### **Programa ESPECIALIZACIÓN EN PATOLOGÍA DE LA CONSTRUCCIÓN**

**FECHA:12/2021**

**ING. ALUEN DAVID RONCANCIO BECERRA**

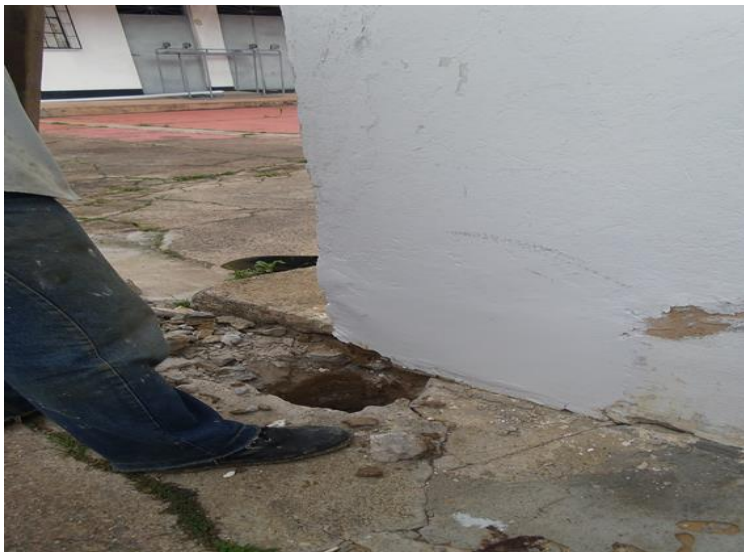
**Figura No. 29** Demolición Placa De Contrapiso – Apique De Cimentación 1

El primer apique se realizó en la zona interna de la estructura de edificio de hospitalización. Allí se tenía previsto conocer la cimentación de la columna de sección 30x30 cm.

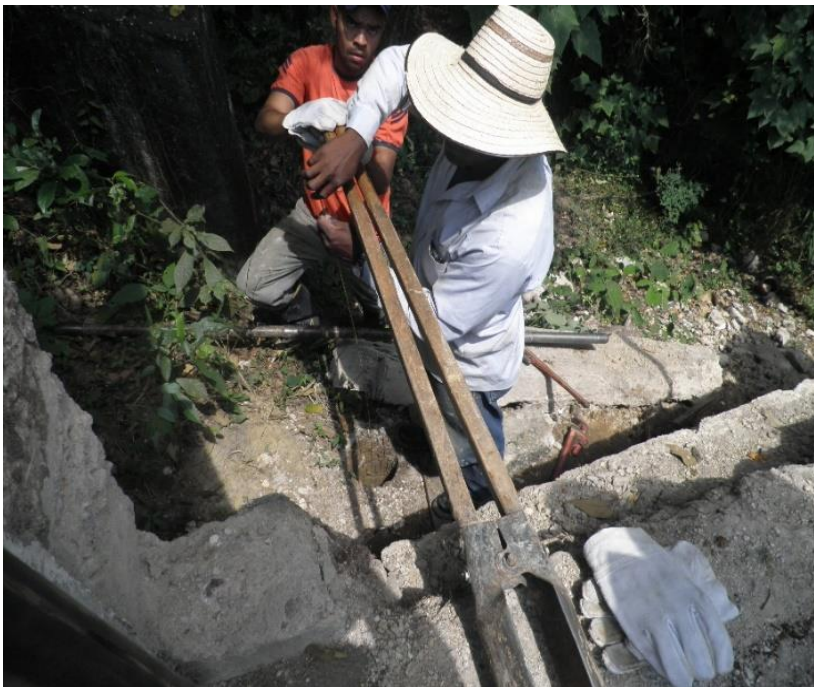
*Figura No. 31 Apique De Cimentación 2*

El segundo apique se realizó en una de las columnas exteriores de la estructura 2. La columna tiene una sección transversal de 40x70 cm.

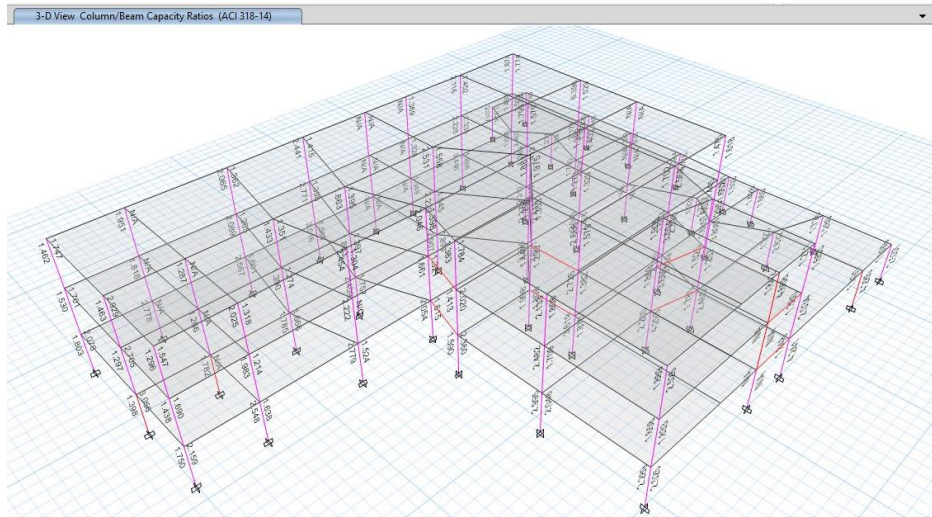
**Figura No. 54** Columna fuerte Viga Débil

Se realiza la revisión de Columna Fuerte – Viga Débil a través del programa ETABS, encontrando índices de sobreesfuerzo los cuales se muestran a continuación:

Al realizar la revisión de la resistencia a cortante en elementos de vigas/columnas que resistan efectos sísmicos de acuerdo con NSR-10 – Capítulo C - C.21.3.3. La resistencia a la flexión de las columnas de pórtico con capacidad moderada de energía (DMO). Debe satisfacer la ecuación C.21.4 NSR-10. En donde el momento resistente de columna sea >
