**ESTUDIO PATOLÓGICO DE LA CALLE 18 ENTRE EL INTERCAMBIADOR  
VIAL AGUSTÍN AGUALONGO Y UNIVERSIDAD DE NARIÑO**

UNIVERSIDAD SANTO TOMÁS  
FACULTAD DE CIENCIA Y TECNOLOGÍA  
ESPECIALIZACIÓN EN PATOLOGÍA DE LA CONSTRUCCIÓN  
SAN JUAN DE PASTO

Trabajo Práctico Integrado para optar por el título de Especialistas en Patología de la  
Construcción.

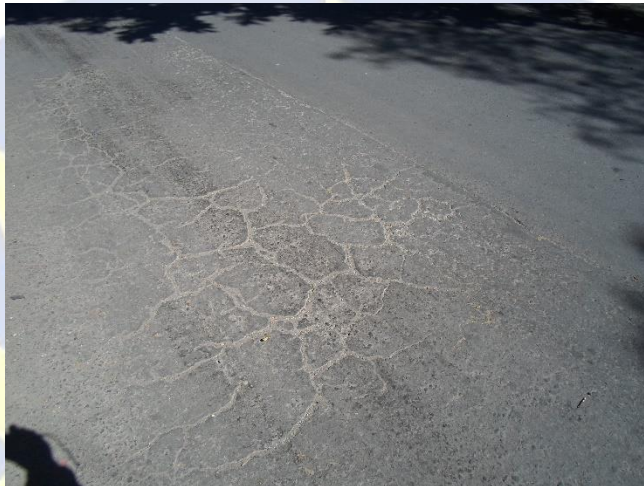
Imagen 4. Fisuras en bloque en la calzada 2. Fuente: Este trabajo.

- **Fisuras en bloque (FB):** este tipo de fisuras se encontraron en la calzada 2, carril izquierdo 1, sector que, por cuestiones de la geometría de la vía y el tráfico, es el que menos carga vehicular tiene ver imagen 4.
