### **DIAGNÓSTICO VISUAL PARA LA ESTRUCTURA DEL PAVIMENTO FLEXIBLE DE LA VÍA “CAMINO GANADERO” CALLE 21 SUR ENTRE LA CARRERA 22 Y LA INTERSECCIÓN DE LA AVENIDA LOS MARACOS QUE COMUNICA LA ZONA SUR DE VILLAVICENCIO**

**UNIVERSIDAD SANTO TOMÁS  
FACULTAD DE INGENIERÍA CIVIL  
VILLAVICENCIO  
2020**

Documento final presentado como opción de grado para optar al título profesional  
de ingeniero civil

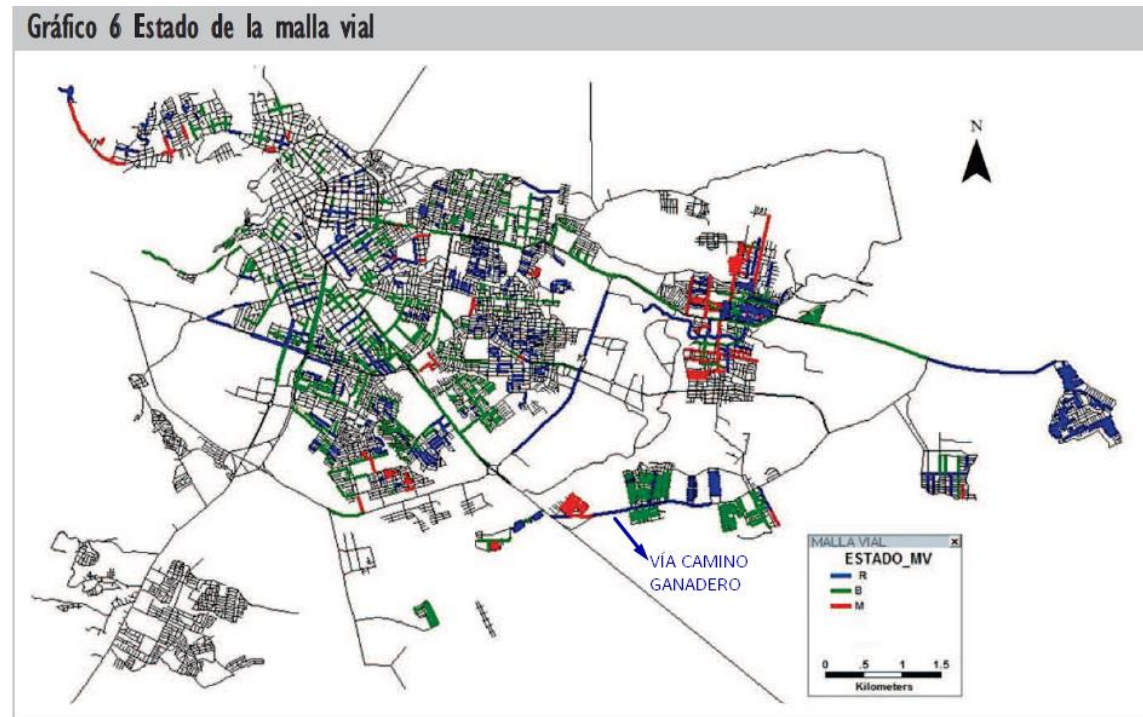
Ilustración 2.1. Estado de la malla vial.

Al analizar la ilustración 2.1, se puede observar que, la vía “El Camino Ganadero” se encuentra en un estado regular (color azul) y una fracción en mal estado (color rojo), cabe resaltar que este estudio fue realizado para el año 2013 teniendo en cuenta análisis y aforos vehiculares de menor volumen a los que se presentan para el año 2019, por tal motivo, la estructura del pavimento actualmente está recibiendo mayores cargas vehiculares, ocasionando un mayor deterioro en la vía, sumado a esto, el daño en la estructura se intensifica al recibir poco mantenimiento preventivo.

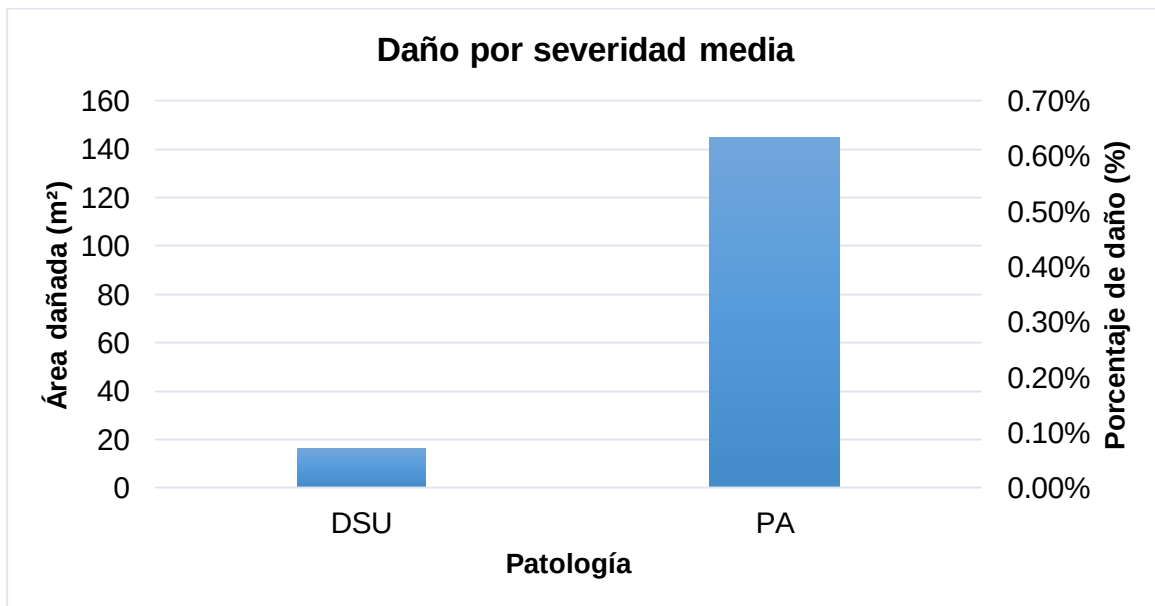
Gráfica 10.2. Área de afectación vs Porcentaje de afectación con severidad media.  
Fuente: Elaboración propia, 2020.

La patología con mayor daño superficial es PA (pérdida del agregado), con un porcentaje de 0,65% de área afectada.

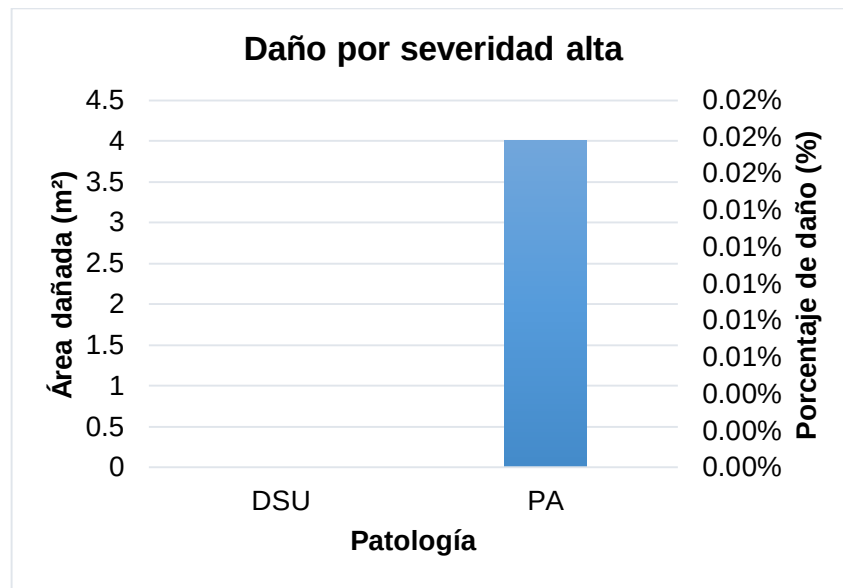
Gráfica 10.3. Área de afectación vs Porcentaje de afectación con severidad alta.  
Fuente: Elaboración propia, 2020.

Se presenta un daño superficial en severidad alta de 4m<sup>2</sup>, con una patología PA.

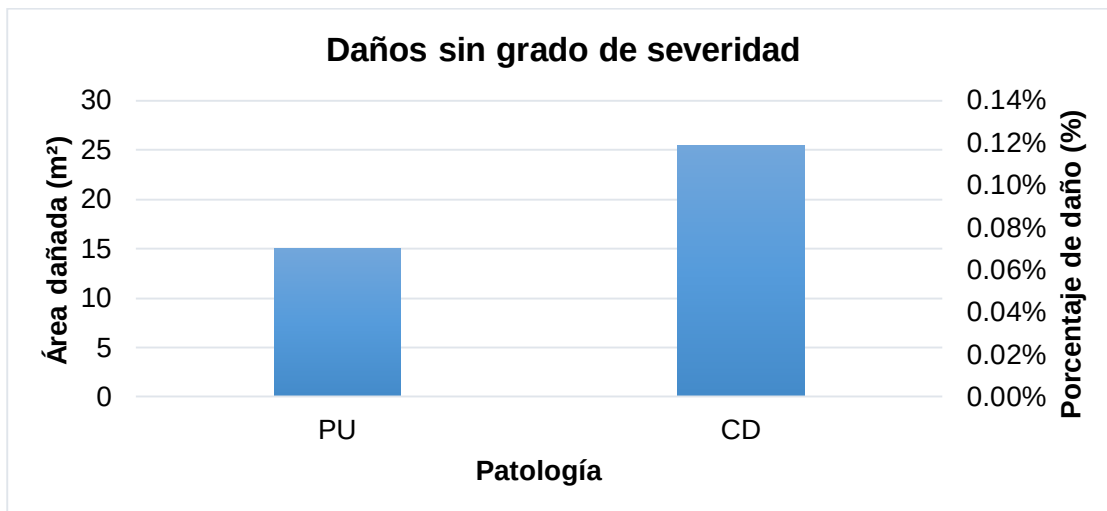
Gráfica 10.4. Área de afectación vs Porcentaje de afectación en daños sin grado de severidad asociados.  
Fuente: Elaboración propia, 2020.

Esta gráfica representa las dos patologías existentes sin grados de severidad asociados, en donde presentan un área de afectación significativo en comparación con los daños superficiales con grado de severidad asociados.

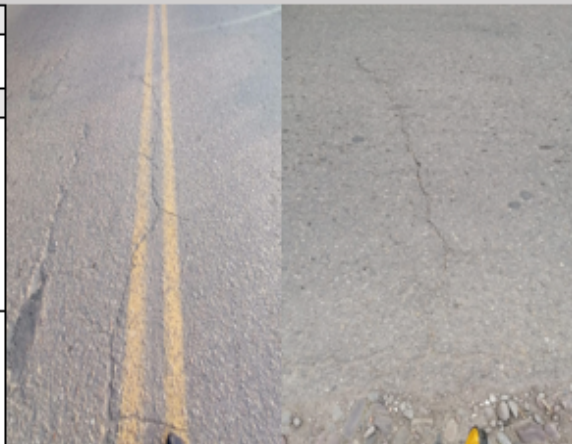
| PLAN DE MANTENIMIENTO PARA LA ESTRUCTURA DE PAVIMENTO FLEXIBLE | | |
|---|---|---|
| FISURAS (FL, FT, FCL; FCT) | | |
| FL, FT | <ul style="list-style-type: none"><li>* Rigidización de la mezcla asfáltica por envejecimiento o por pérdida de flexibilidad debido al filler, ocurre ante temperaturas superiores a 30° o bajas temperaturas.</li><li>* Reflexión de grietas de las capas inferiores generadas por juntas existentes de concreto hidráulico subyacente.</li><li>* Riego de liga insuficiente o ausencia total.</li><li>* Espesor insuficiente de la capa de rodadura.</li></ul> | |
| FCL, FCT | <ul style="list-style-type: none"><li>* Carencia de ligante en las paredes de la junta.</li><li>* Unión entre materiales de diferente rigidez.</li><li>* Deficiencias de compactación en la zona de la junta.</li><li>* Deficiencia en el corte vertical de las franjas construidas con anterioridad.</li></ul> | |

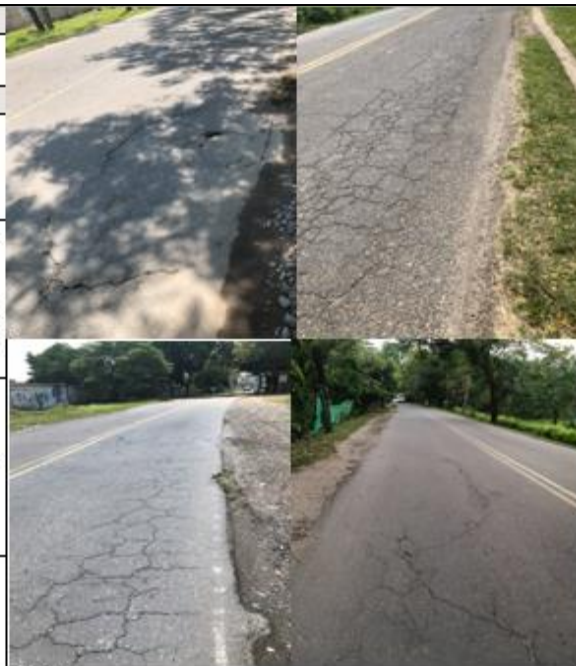
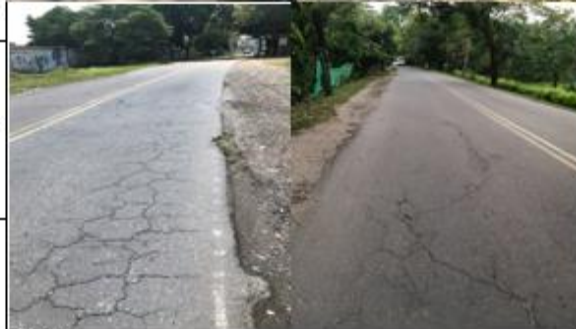
| TIPO DE DETERIORO | | |
|---|---|---|
| FISRUAS (FML, FB, PC, FIN) | | |
| FML | <ul style="list-style-type: none"><li>* Falla lateral del talud en zonas de terraplén.</li><li>* Ausencia o falla de obras de contención de la banca.</li><li>* Consolidación de los rellenos que acompañan las obras de contención.</li></ul> | |
| FB | <ul style="list-style-type: none"><li>* Reflejo de grietas de contracción por materiales estabilizados utilizados como base</li><li>* Es causada principalmente por la contracción del concreto asfáltico debido a la variación de la temperatura durante el día, es decir debido a los ciclos de "esfuerzo - deformación sobre la mezcla".</li></ul> | |
| PC | <ul style="list-style-type: none"><li>* Espesor de estructura insuficiente.</li><li>* Deformaciones de la subrasante.</li><li>* problemas de drenaje que afectan los materiales granulares.</li><li>* Reparaciones mal ejecutadas, juntas mal elaboradas.</li><li>* Compactación deficiente de las capas granulares o asfálticas.</li></ul> | |
| FIN | <ul style="list-style-type: none"><li>* Precipitación durante la colocación del concreto asfáltico</li><li>* Diferencia de temperatura entre la mezcla y el medio ambiente en el momento de la colocación.</li></ul> | |
