| | | ESPECIALIZACIÓN EN PATOLOGÍA DE LA CONSTRUCCIÓN | | | | |
| MATRIZ DE RIESGO | | | | | | |

| <b>Nombre</b> | Tribeca 2 | <b>Ciudad</b> | Bucaramanga, Sder. | <b>Fecha inspección</b> | 7-abr-24 |
| <b>Estudio</b> | Pat. Parquaderos, Parque infantil | <b>Dirección</b> | Calle 11#23-56 | <b>Localidad/Barrio</b> | La Universidad |

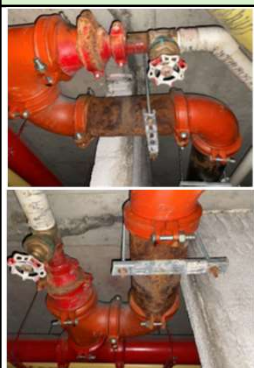
| | MATERIALES | SISMO | FISURAS | VEGETALES | HUMEDADES | TUBERIA RCI |
|---|---|---|---|---|---|---|
| DESCRIPCION | Sistema estructural combinado con concreto reforzado de 21 Mpa y 28 Mpa, $F_y$ : 420Mpa | Zona de amenaza sísmica alta. Grado de disipación de energía DES | Se presentan fisuras en diferentes elementos como placas y vigas | Se evidencia presencia de hongos en placa de parqueaderos | Se evidencian filtraciones de agua en la cara externa del elemento con eflorescencias en varias partes del elemento | Se evidencia corrosión en tubería del sistema de red contra incendios |

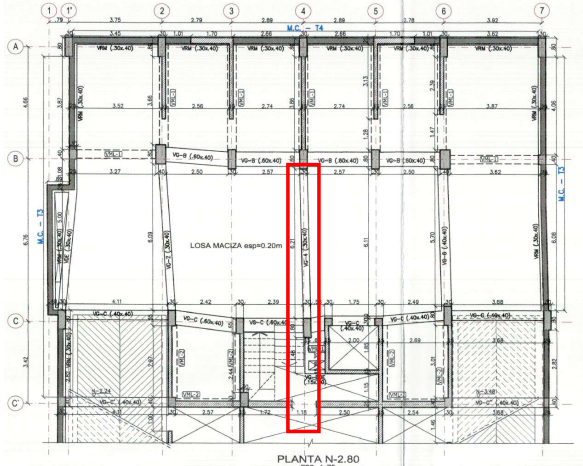
| Se evidencian fisuras por compresión de 0,5mm aprox. en la parte central del elemento. Se establece que la causa primaria de las fisuras, se debe a afectaciones por zona de amenaza sísmica alta. Posible falta de curado durante la construcción | | | | | |

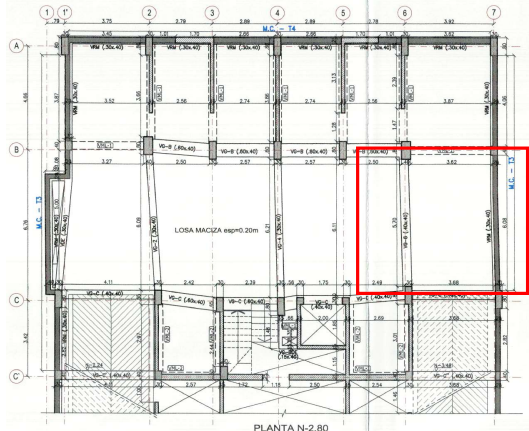
| Fisuras en la placa entrepiso sótano 2 con eflorescencias causadas por la humedad. Se establece que la causa primaria de las fisuras, se debe a afectaciones por zona de amenaza sísmica alta. Las eflorescencias se deben a la acumulacion de sales por filtracion de agua | | | | | |

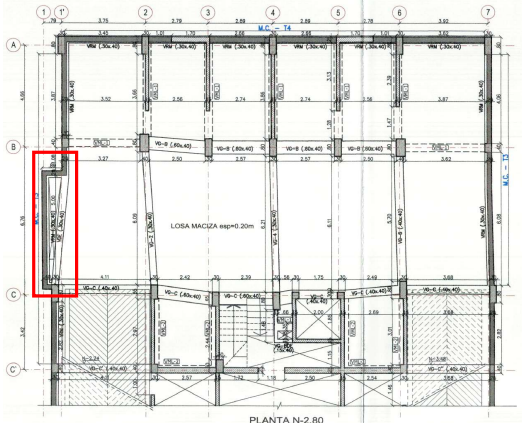
| Se evidencia material no íntegro en la parte inferior del elemento, puede afectar la calidad y desempeño estructural, Lesión corresponde a error en el procedimiento constructivo, Causa Indirecta, Grado Moderado | | | | | |

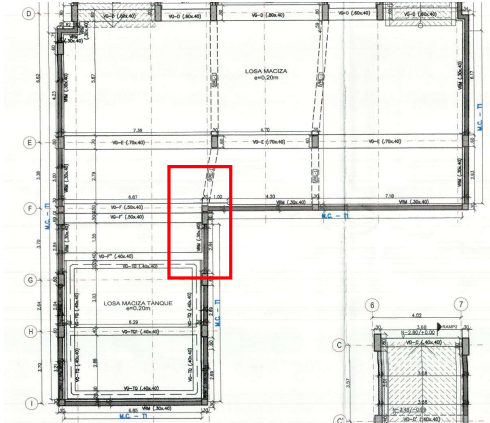
| Se evidencia corrosión en tubería del sistema de red contra incendios. La Corrosion en la tubería se debe a falta de mantenimiento y falta de aplicación de producto anticorrosivo | | | | | |

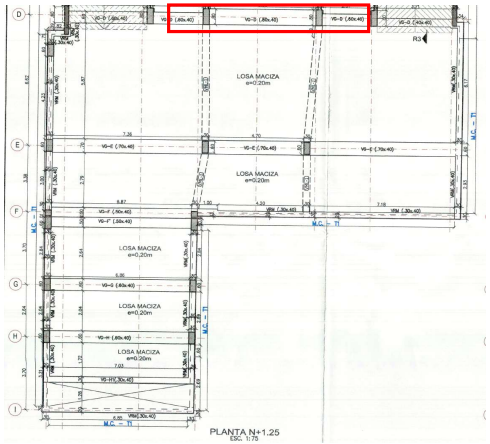
| Se evidencia pigmentación característica debido a lo corrosión del acero de refuerzo, en viga descolgada. La pigmentacion por corrosion es debida a falta recubrimiento del acero en el proceso constructivo. | | | | | |
