ESTUDIO PATOLÓGICO DEL EDIFICIO DEL BATALLÓN DE CADETES "I" DE LA ESCUELA MILITAR DE CADETES "GENERAL JOSE MARIA CORDOVA".

INFORMACION GENERAL DE LA EDIFICACIÓN

FICHA DE DESCRIPCION DE LESION

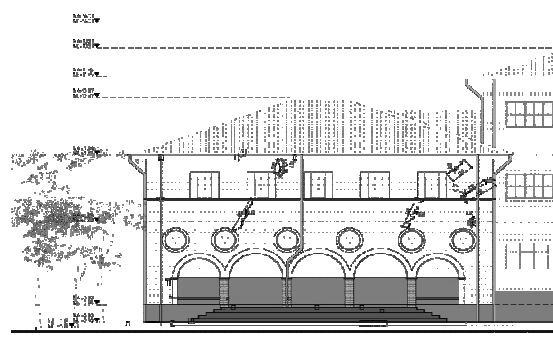
DESCRIPCIÓN: A nivel general, esta fachada presente una lesión severa en la mampostería por causa de un asentamiento diferencial entre el bloque de 3 pisos y los dos bloques de dos pisos, lo cual es la causa de las grietas y gracturas que se generaron en la mampostería, produciendo desprendimiento de los acabados, humedades interiores y problemas de habitabilidad para el edificio.

Adicionalmente, la fachada carece de mantenimiento, fachada expuestas al ambiente sin ningun tipos de protección ante el agua, presenta erosión en algunas de sus piezas de mampostería, deterioro en los morteros de pega y en los pañetes debido a la humedad.

Las escaleras que se observan, son una estructura adosada y se ha visto afectada por el movimiento del edificio, se observan lesiones severas de asentamiento, desprendimientos y desgaste del material, la falta de mantenimiento y su exposición al medio ambiente ha dado origen al crecimiento de especies vegetales dentro de las grietas agravando aun mas el deterioro de la escalera.

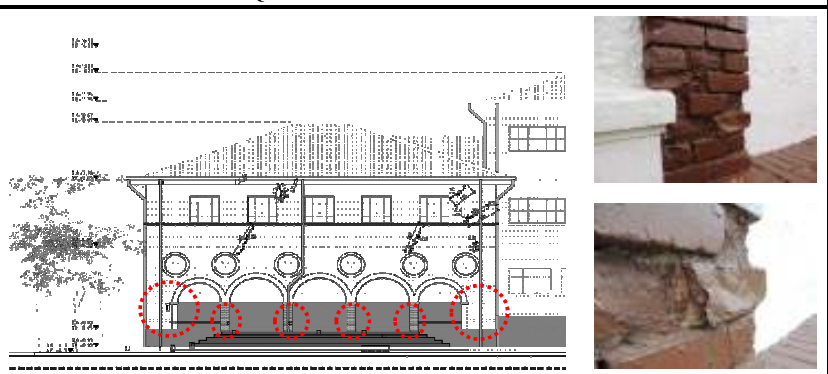
DESCRIPCIÓN: Se observa una lesión en algunas de las unidades de mampostería de la fachada, se pudo evidenciar falencias en el material que facilitan los procesos de erosión. a simple vista se distinguen granos de gran tamaño, así como un proceso de delaminación por capas así como la afectación de las piezas de color mas claro, todo esto indica que el material es un ladrillo con un proceso de molienda de la arcilla bajo posiblemente fue fabricado mediante extrusión y que las piezas afectadas fueron parte de las que menor calor de cocción tuvieron, generando fallas en la estructura interna del material.

Asi mismo se observa que el mortero de pega de la mampostería es de baja calidad, una mezcla pobre de cemento que se desprende facilmente con los dedos, generando un desligamiento de las unidades de mampostería en el muro, adicional a las fallas de la mampostería por las características propias del material, se observan trazos de lesiones mecanicas provocadas por las personas que por alli transitan, se observan marcas en las unidades de mampostería.

Lo anterior se ve afectadoo tambien por las deficiencias en las bajantes de aguas lluvias presentan fugas y focalizan la presencia de humedades en estas zonas acelerando los procesos de erosión.

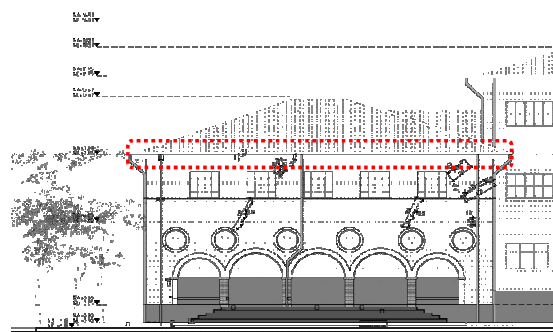
DESCRIPCIÓN: Se observan varias lesiones en el cielo raso bajo el alero de la cubierta, el origen de estas lesiones esta en las filtraciones de las canales de cubierta, que se encuentran deterioradas, con residuos de de mugre que favorece el crecimiento de especimenes vegetales y satura las canales impidiendo la correcta evacuación del agua y permitiendo el desbordamiento de la misma afectando los aleros. de igual forma, se observan humedades provenientes de la ruptura, desacoplamiento y/o deficiente instalación o mantenimiento de las bajantes de aguas lluvias, esta situación lleva a generar humedades no solo a nivel de los aleros sino sobre la fachada misma, causando humedades en los muros internos y degradación de la fachada misma.

Como resultado de las humedades, se presentan desprendimientos a nivel del acabado del alero, desde la pintura hasta el desprendimiento total de la zona afectada. estos desprendimientos son acelerados gracias a la presencia de palomas que anidan en este espacio entre la cubierta y el cielo raso, generando peso adicional y deterioro del material por la presencia de estos animales. Finalmente se observa que en las esquinas se generan desprendimientos por las razones antes mencionadas sumadas al peso propio del material y la inadecuada fijación del mismo.

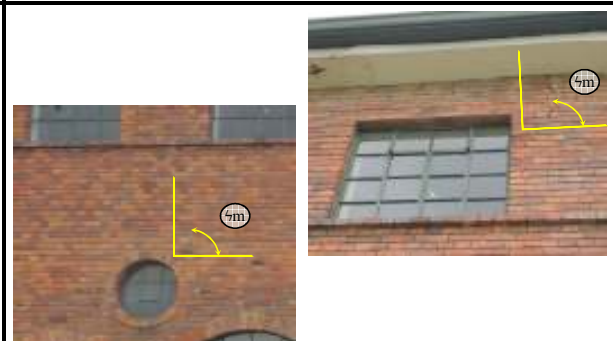
FOTOGRAFÍA PRIMER PLANO

DESCRIPCIÓN: Se presenta una lesión grave en el muro, una dislocación traspasante que se proyecta desde la ventana ojo de buey de la fachada hasta la ventana cuadrada superior, presenta una inclinación que inicia casi sobre los 75° y llega a la venta cuadrada del segundo piso, de allí pasa la ventana y se proyecta hacia la cubierta con una inclinación variable promedio de 60°, medidas tomadas respecto a la línea horizontal medido sentido contrario a las manecillas del reloj. Presenta un cabalgamiento aproximado de 5mm, con dirección hacia el centro de la edificación, la causa probable de esta lesión es el asentamiento diferencial que viene realizando el bloque de 3 pisos vs. los bloques de dos pisos, este movimiento tambien se evidencia en las lesiones que presentan las escaleras de acceso al edificio, para dterminar el grado de afectación, se han realizado perforaciones para investigar el estado del suelo y de la cimentación existente a fin de plantear la propuesta de solución.

La lesión ha generado el desalajo permanente de la edificación por riesgo de algun colapso parcial, asi mismo a traves del espacio geerado por la dislocación, se estan presentando graves problemas de humedades al interior de la edificación que estan afectando los acabados de muros y entre pisos.

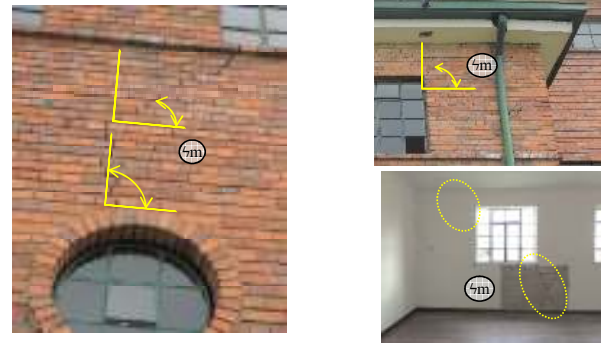
FOTOGRAFÍA PRIMER PLANO

DESCRIPCIÓN: Se presenta una lesión grave en el muro, una dislocación traspasante que se proyecta desde la ventana ojo de buey de la fachada hasta la ventana cuadrada superior, presenta una inclinación que inicia casi sobre los 90° y cambia de dirección a la altura del entrepiso y llega a la venta cuadrada del segundo piso a 45°, de allí pasa la ventana y se proyecta hacia la cubierta con una inclinación variable promedio de 60°, medidas tomadas respecto a la línea horizontal medido sentido contrario a las manecillas del reloj. Presenta un cabalgamiento aproximado de 5mm, con dirección hacia el centro de la edificación, la causa probable de esta lesión es el asentamiento diferencial que viene realizando el bloque de 3 pisos vs. los bloques de dos pisos, este movimiento tambien se evidencia en las lesiones que presentan las escaleras de acceso al edificio, para dterminar el grado de afectación, se han realizado perforaciones para investigar el estado del suelo y de la cimentación existente a fin de plantear la propuesta de solución.

La lesión ha generado el desalajo permanente de la edificación por riesgo de algun colapso parcial, asi mismo a traves del espacio geerado por la dislocación, se estan presentando graves problemas de humedades al interior de la edificación que estan afectando los acabados de muros y entre pisos.

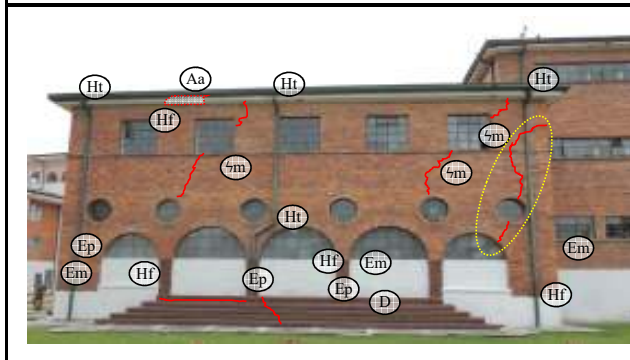
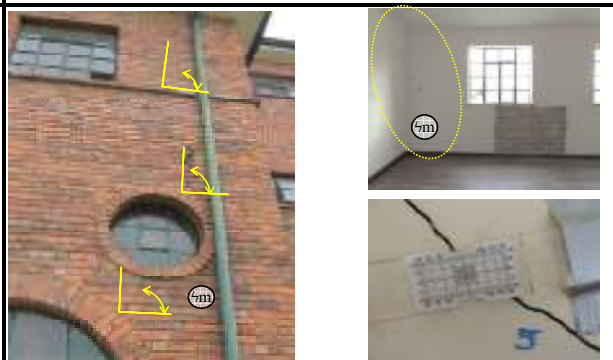
DESCRIPCIÓN: Se presenta una lesión grave en el muro, una dislocación traspasante que se proyecta desde el arco de la ventana en primer piso hacia la ventana ojo de buey continua hacia el segundo piso hasta el filo del muro a la altura de media ventana y gira para proyectarse sobre la otra fachada hasta llegar a la cubierta, presenta una inclinación que inicia sobre los 50° y cambia de dirección una vez pasa la ventana ojo de buey casi a los 85°, a la altura del entrepiso cambia de dirección hasta los 120° hasta llegar a la hilada de antepecho de la ventada, donde cambia de dirección nuevamente hacia la esquina del muro a 45° de allí llega a la esquina cambia de nuevo con la misma inclinación hasta llegar a la cubierta, medidas tomadas respecto a la línea horizontal medido sentido contrario a las manecillas del reloj. Presenta un cabalgamiento, con dirección hacia el centro de la edificación, la causa probable de esta lesión es el asentamiento diferencial que viene realizando el bloque de 3 pisos vs. los bloques de dos pisos, este movimiento también se evidencia en las lesiones que presentan las escaleras de acceso al edificio, para determinar el grado de afectación, se han realizado perforaciones para investigar el estado del suelo y de la cimentación existente a fin de plantear la propuesta de solución.

La lesión ha generado el desalzo permanente de la edificación por riesgo de algún colapso parcial, así mismo a través del espacio generado por la dislocación, se están presentando graves problemas de humedades al interior de la edificación que están afectando los acabados de muros y entre pisos, se ha realizado la monitorización de la lesión, toda vez que presenta riesgo de colapso esta esquina.

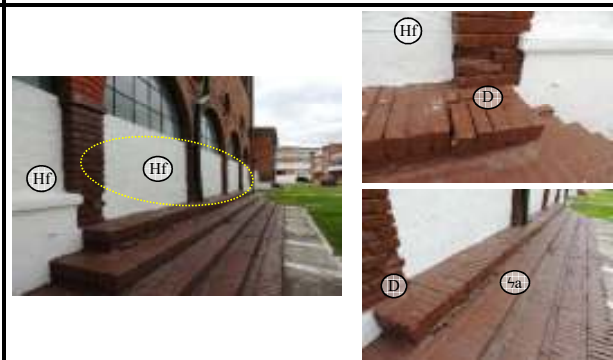
FOTOGRAFÍA PRIMER PLANO

DESCRIPCIÓN: Se presenta una lesión en la parte baja del muro, una humedad que se encuentra afectando la estabilidad del mortero que sirve como pañete para el muro, así mismo se observa la dislocación en las escaleras que se adosan a la fachada, evidencia del asentamiento diferencial que está sufriendo la edificación, la humedad no es evidente a simple vista, toda vez que dentro de las labores de "mantenimiento" que le han hecho al edificio, se han cubierto con varias capas de pintura y en el mejor de los casos han aplicado resinas y productos que no han curado la humedad, la cual sigue generando desprendimientos del material que se encuentran cohesionados por las capas de pintura.

Se presume que la calidad del mortero para el pañete sea de baja calidad tal como el mortero de pega de la mampostería, esto se puede evidenciar en otras zonas donde la humedad ya ha reventado la pintura y el mortero se desintegra tan solo con pasar el dedo sin hacer ningún tipo de presión.

Se observan algunas lesiones en las escaleras de acceso, por causa del asentamiento se presentan grietas y dislocaciones tanto del material de acabado como de la estructura de la escalera, se observan deformaciones en su estructura, se observa claramente una fractura originada por el recorrido de la tubería de aguas lluvias bajo la escalera, con el movimiento este se ha convertido en un punto débil de la estructura y posiblemente la tubería sea causa por este punto puede estar esta aumentando así los problemas de filtración y de humedad.

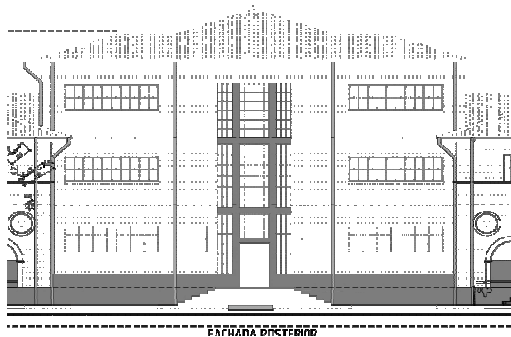
DESCRIPCIÓN: A nivel general, el bloque de tres pisos presenta un asentamiento diferencial respecto a los bloques de 2 pisos, el cual esta claramente evidenciado en las fracturas que se han generado en los bloques y la deformación en la escalera de ingreso, el voluen no presenta afectaciones estructurales evidentes, en la fachada se presentan lesiones menores sobre la mamposteria, los pañetes en la parte baja y los aleros.

En la mamposteria se observan erosiones debido a las características del material, así como lesiones por la instalación de calentadores y fijaciones de tuberia por la fachada, humedades producto de filtraciones por ruptura y/o desacople de bajantes, así como por falta de mantenimiento, por la geometria del edificio, así como por las condiciones ambientales, se observan ensuciamientos por depositos y lavados difrenciales que originan eflorescencia en la mamposteria en los espacios donde se une los bloques de 2 pisos con el bloque central.

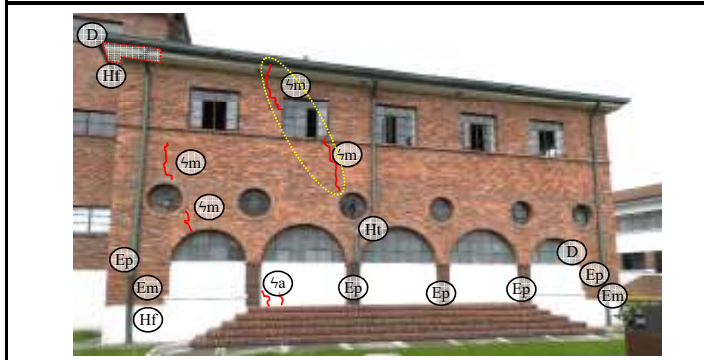
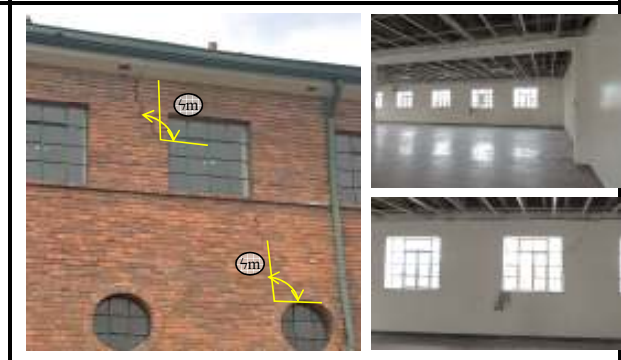
DESCRIPCIÓN: Se presenta una lesión grave en el muro, una dislocación traspasante que se proyecta desde la ventana ojo de buey de la fachada hasta la ventana cuadrada superior, presenta una inclinación que inicia casi sobre los 100° y llega a la venta cuadrada del segundo piso a 45°, de allí pasa la ventana y se proyecta hacia la cubierta con una inclinación variable promedio de 115°, medidas tomadas respecto a la línea horizontal medido sentido contrario a las manecillas del reloj. Presenta un cabalgamiento aproximado de 12mm, con dirección hacia el centro de la edificación, la causa probable de esta lesión es el asentamiento diferencial que viene realizando el bloque de 3 pisos vs. los bloques de dos pisos, este movimiento tambien se evidencia en las lesiones que presentan las escaleras de acceso al edificio, para dterminar el grado de afectación, se han realizado perforaciones para investigar el estado del suelo y de la cimentación existente a fin de plantear la propuesta de solución.

La lesión ha generado el desalajo permanente de la edificación por riesgo de algun colapso parcial, asi mismo a traves del espacio geerado por la dislocación, se estan presentando graves problemas de humedades al interior de la edificación que estan afectando los acabados de muros y entre pisos.

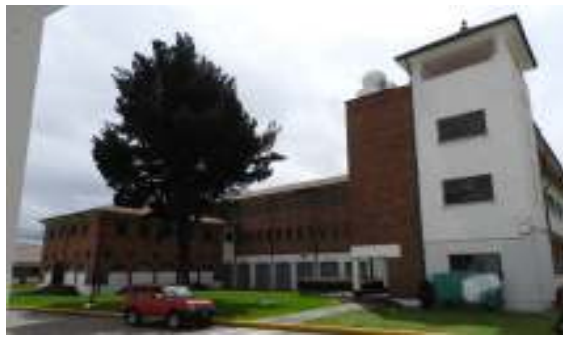
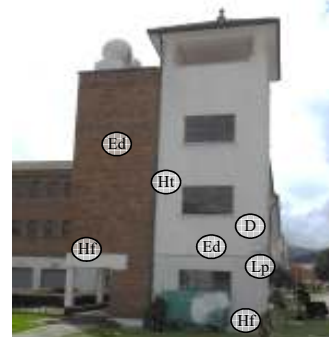
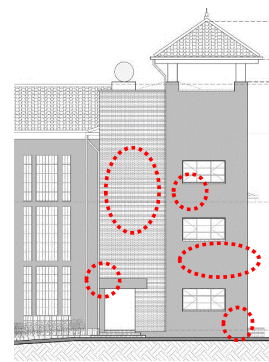
DESCRIPCIÓN: A nivel general, esta fachada no tiene evidencias de lesiones severas en la mampostería, las lesiones mas significativas corresponden al ensuciamiento por depositos, producto de la falta de mantenimiento en la fachada, la ausencia de hidrofugos, genera humedades por filtración al interior del edificio. La otra parte de la fachda ha sido pañetada y se le ha dado un acabado con pintura blanca, esta fachada se observa en buen estado, por tratarse de la fachada principal sobre el campo de paradas, se han aplicado multiples capas de pintura y no se evidencian problemas con el mortero y/o con las unidades de mampostería, sobre esta fachada, se han sobrepuesto algunas instalaciones para el uso de las redes de comunicaciones, estas actuaciones estan generando ensuciamiento sobre la fachada, ademas de presentarse descolgados por una deficiente fijación. Se observa una sección correspondiente a la estructura de concreto que ha sido pañetada, en esta fachada no se evidencia un deterioro en el mortero de pañete ni de la pintura de acabado.

La crapantería metalica en general se encuentra con procesos de corrosión, se ha pintado sobre el problema para minimizar la velocidad de avance, pero no se ha solucionado la causa de fondo, se observan pequeños desprendimientos de pintura donde se observa la oxidación de los angulos metalicos que conforman estas ventanas.

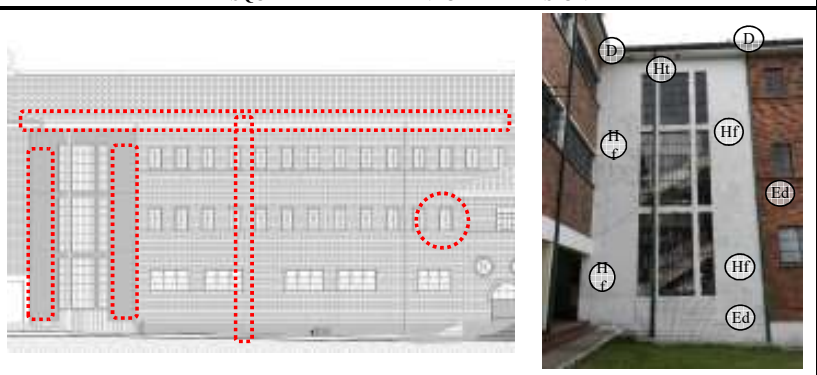
ESQUEMA DEL ELEMENTO DE LA LESION

CARACTERÍSTICAS FÍSICAS	
LARGO(m)	±0,85 - ±12,15
ANCHO (m)	±0,40 - ±0,73
ALTO (m)	±0,21 - ±12,78
ESPESOR(mm)	±1 - ±25
AREA (m²)	
VOLUMEN (m³)	
COLOR (PAL MOSS)	b8784a, 6c5851, fdfcf9, ececec
PESO (Kg)	
HUMEDAD (%)	
T° AMBIENTE (°C)	14°C
SUPERFICIE	
EXPOSICION AGUA	SI
GRADO	MODERADA
AFECTACIÓN	ACABADOS
NIVEL RECUPERACIÓN	INTERVENCIÓN
REQUIERE ENSAYOS	SI

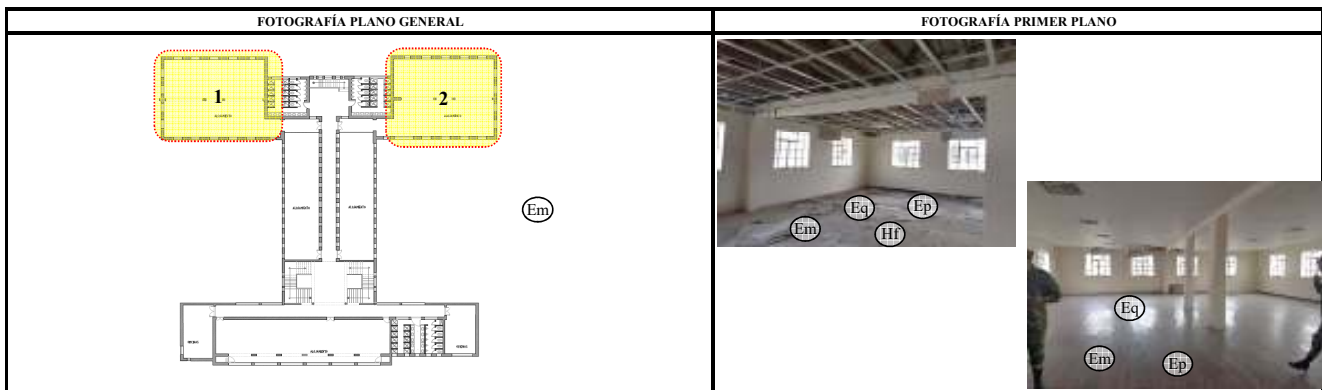
1. El piso de este espacio se encuentra altamente lesionado, el desprendimiento total del cielo raso por efectos de la humedad y de las lesiones provocadas por las palomas incremento las lesiones en el piso, se presentan erosiones mecánicas físicas y químicas, producto de las filtraciones de humedad de la cubierta, los excrementos de las palomas depositados en el piso, y el desgaste del material mientras estuvo en uso. Luego de las pruebas de estabilidad que se realizaron, se determinó que el entripiso carece de rigidez y se presentan altos valores de vibración, que afectan la estabilidad del entripiso. los guardascobas se encuentran afectados por causa de las humedades y dislocamientos presentes en los muros.

2. El piso de este espacio se encuentra lesionado, presenta erosión mecánica por el uso del espacio, lo cual ha generado desprendimientos parciales y rotura de los listones, al igual que el espacio anterior, se realizaron pruebas que arrojaron valores altos de vibración del entripiso, lo cual afecta la estabilidad del mismo. los guardascobas afectados por la humedad y fracturas de los muros perimetrales de fachada.

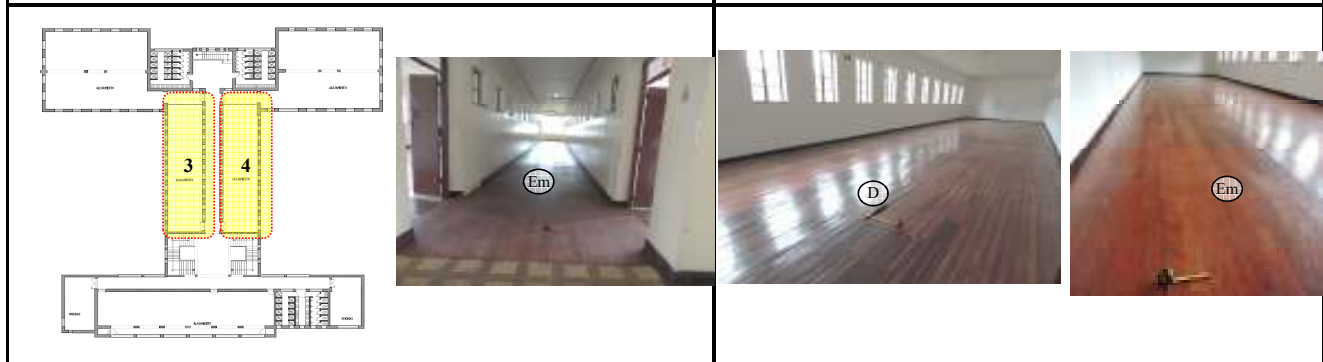
3. El piso de este espacio se encuentra deteriorado, se observan desprendimientos de los listones de madera por causa del uso, de igual manera se observan erosiones, rayado y desprendimientos parciales. La tonalidad de la madera es variable debido a las ceras aplicadas, se presenta una policromía en los listones. Se evidencia en algunos listones, presencia de xilofagos que se encuentran afectando los listones. los guardaescobas se encuentran lesionados, desprendidos en algunos sitios o inexistentes.

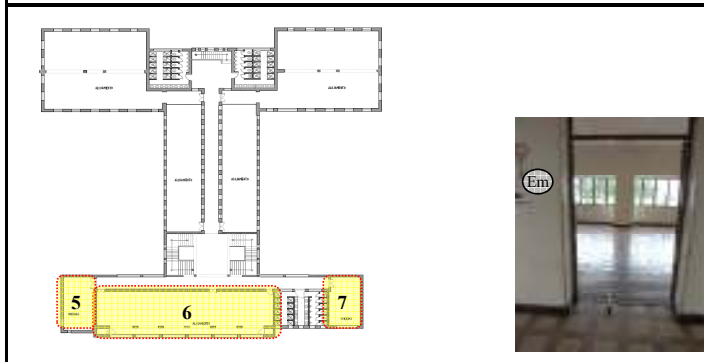
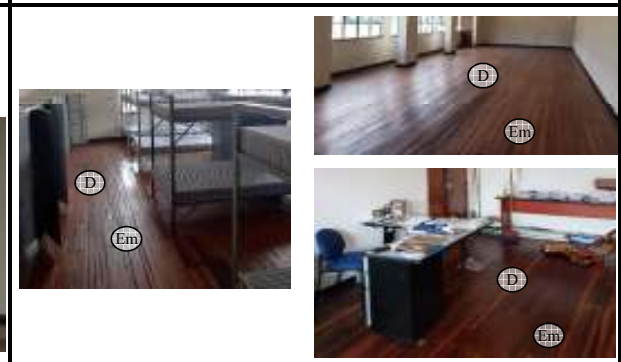
5 y 7. El piso de este espacio se encuentra deteriorado, se observan desprendimientos de los listones de madera por causa del uso, de igual manera se observan erosiones, rayado y desprendimientos parciales. La tonalidad de la madera es variable debido a las ceras aplicadas, se presenta una policromía en los listones. Se evidencia en algunos listones, presencia de xilofagos que se encuentran afectando los listones. Los guardascobas se encuentran lesionados, desprendidos en algunos sitios o inexistentes.

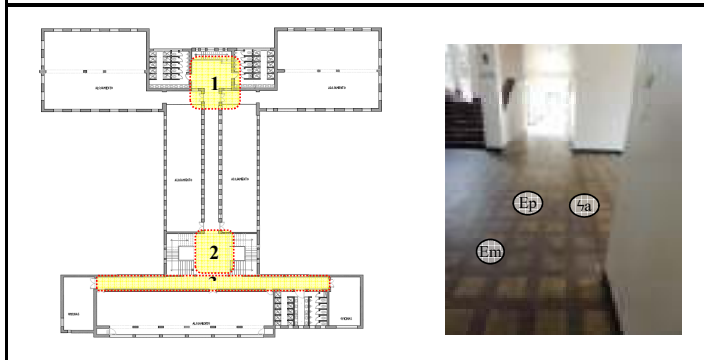
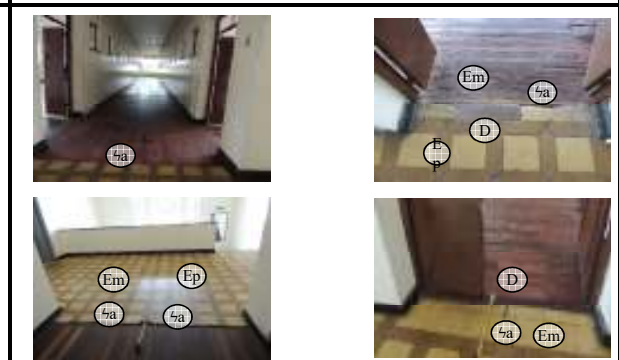
1,2,3. A nivel general, los pisos de baldosa de cemento se encuentran en regular estado, son los pisos originales del edificio y tienen mas de 50 años de uso, ya han cumplido su ciclo de vida util, a pesar del uso y el desgaste al que es sometido por los cadetes, el piso se ha conservado muy bien. a nivel general se observan fisuras y desprendimientos parciales en las zonas donde se hace el cambio de material de piso, toda vez que no se cuenta con pirlanes, o algún tipo de dilatación y/o elemento de transición, de igual forma se presentan fisuras en las zonas donde la geometría del edificio cambia y no se cuenta con dilataciones en el piso.
