ESTUDIO PATOLOGICO  
SEDE ADMINISTRATIVA LA LADERA  
MEDELLIN

UNIVERSIDAD SANTO TOMAS ABIERTA Y A DISTANCIA (UAVD) FACULTAD DE  
CIENCIAS Y TECNOLOGIAS

ESPECIALIZACION PATOLOGIA DE LA CONSTRUCCION

20 DE ENERO DEL 2021

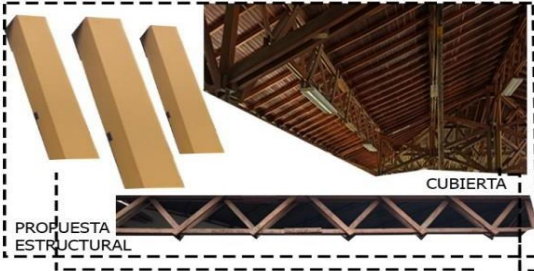
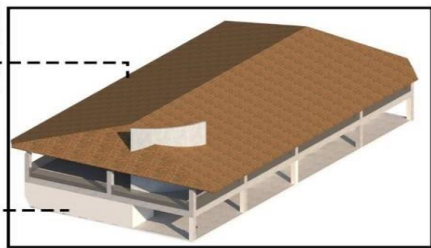
Fig. 7 ficha técnica del paciente, Medellín, sede administrativa, fuente propia.

| <p>PROPUESTA ESTRUCTURAL</p> <p>CUBIERTA</p> <p>Dimension de Elementos : vigas de cimentación de .40x.40</p> <p>Cargas Dinamicas : ( Lluvia- Hojas de Cuerpos Arboresos )</p> <p>Elementos Portantes : (columnas de .30 x .30 por 2.60 Altura )</p> <p>Elementos a Compresion : Pendolón ( Madero Principal Vertical )</p> <p>Elementos a Traccion : Tirante ( Madero Principal Horizontal )</p> <p>Elementos divisorios o Elementos no Estructurales :<br/>( mampostería en ladrillo catalán )</p> | | <p>DISEÑO ESTRUCTURAL - ALZADO</p> <p>Cubierta Teja de Barro - Armadura- Sistema Aporticado</p> | <p>MEDELLÍN - ANTIOQUÍA</p> <p>ARMADURA - APORTICADOS</p> |

En las imagen anteriores podemos percibir como en cada uno de los apoyos de cercha principales hubo la necesidad de poner un taco en madera para evitar el colapso de la misma , la madera aun no presenta un grado de desgaste significativoque dé lugar a pensar que la lesión es por deterioro del material, es más algunos elementos se pueden observar es muy buen estado, este espacio se encuentra abandonando y por su falla estructural está generando lesiones físicas como son humedades por filtración en el tejado, también por la fachada por no tener elementosde protección es decir una plata libre.

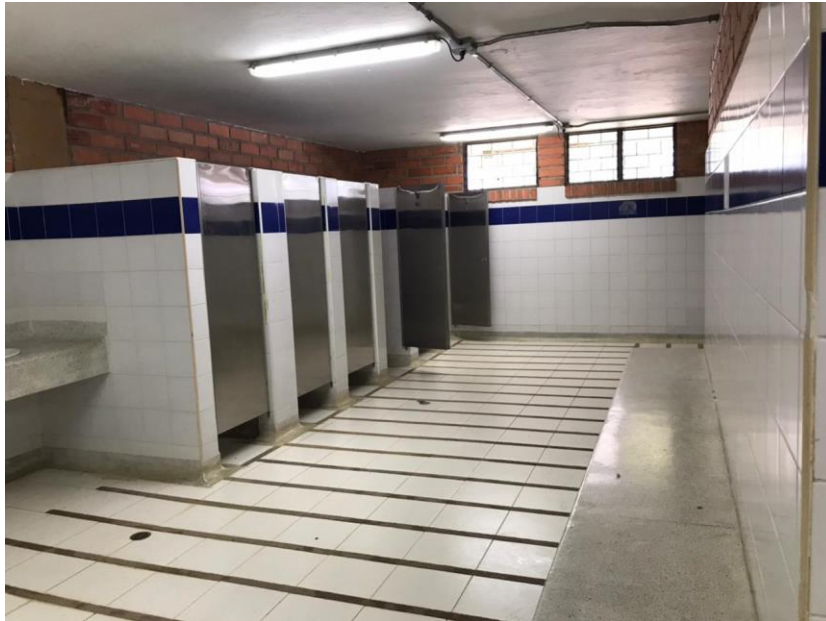
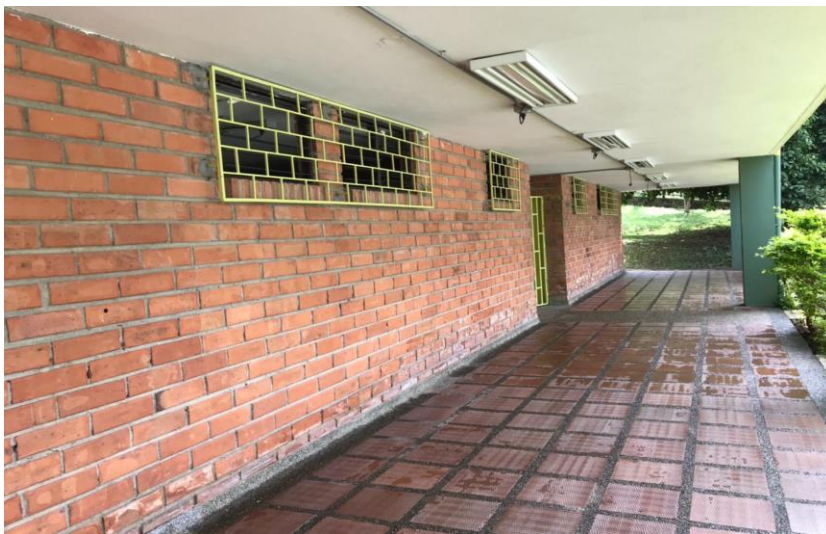
(Análisis Primera Planta – distancia mayo entre apoyos).

Al analizar nuestro paciente encontramos que la edificación resiste su propio peso, funciona de manera normal a carga por gravedad, de alguna manera no conocemos concretamente su resistencia latera, debido a que para tener un dato certero debemos someter el edificio a un software y verificar si cumple los parámetros exigidos por la norma actualmente y verificar su respuesta ante un movimiento ondulatorio.

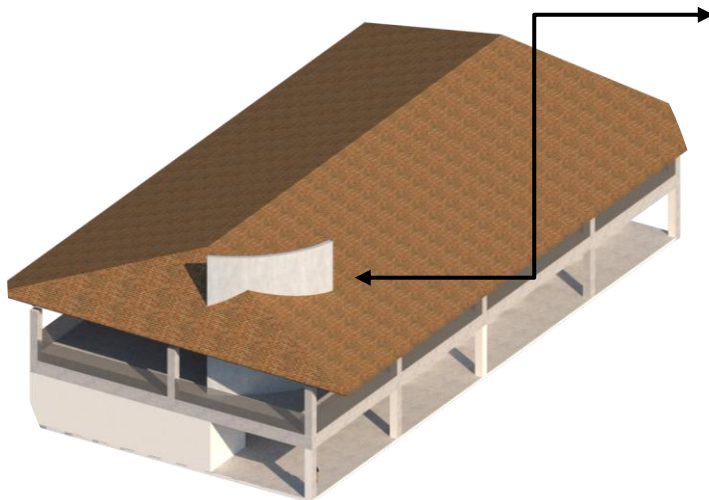
(Modelo 3d – Paciente – Empalme (Nuevo – Viejo).

A.10.8.4 Cuando se realiza el empalme de una estructura con un elemento ya existente se debe tener claridad sobre su capacidad de absorción de energía o la forma como la disipa, debido a que en nuestro paciente este elemento que es netamente estético y no funcional no fue tenido presente en la propuesta estructural original, por tal motivo esto no permite cuantificar el tipo de daño de la estructura en el momento del sismo, esta razón dificulta encontrar el modo de fallo.
