TRABAJO PROFESIONAL INTEGRADO

ESTUDIO PATOLÓGICO UNIDAD RESIDENCIAL ALTOS CAÑAVERAL CAMPESTRE  
FLORIDABLANCA - SANTANDER

UNIVERSIDAD SANTO TOMÁS  
VICERRECTORÍA DE UNIVERSIDAD ABIERTA Y A DISTANCIA  
ESPECIALIZACIÓN EN PATOLOGÍA DE LA CONSTRUCCIÓN  
BOGOTÁ, 2020

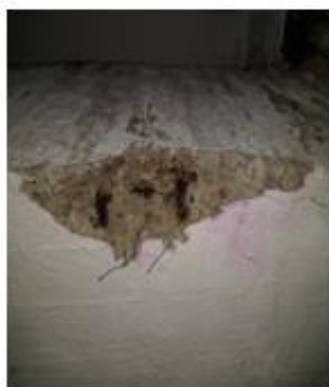
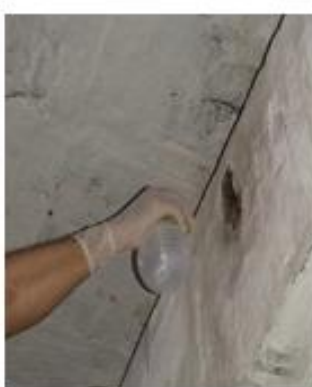
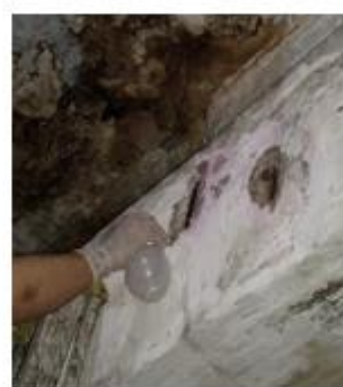
## ANEXO 5. REGISTRO FOTOGRÁFICO DE ENSAYO CARBONATACION

- Este ensayo se realiza en la parte del sótano (columnas-vigas) en los puntos donde presentan los desprendimientos de concreto y de acuerdo a lo encontrado, se deduce que presentan un gran daño de carbonatación afectando de esta manera el acero de refuerzo es decir, la despasivación, causando además daño de corrosión y posterior deterioro de la estructura si este se deja avanzar. Los resultados se encuentran en el ANEXO 5.
