## **Estudio Patológico al Puente sobre el Caño Parrado - Villavicencio, Meta**

Especialización en Patología de la Construcción

julio de 2023

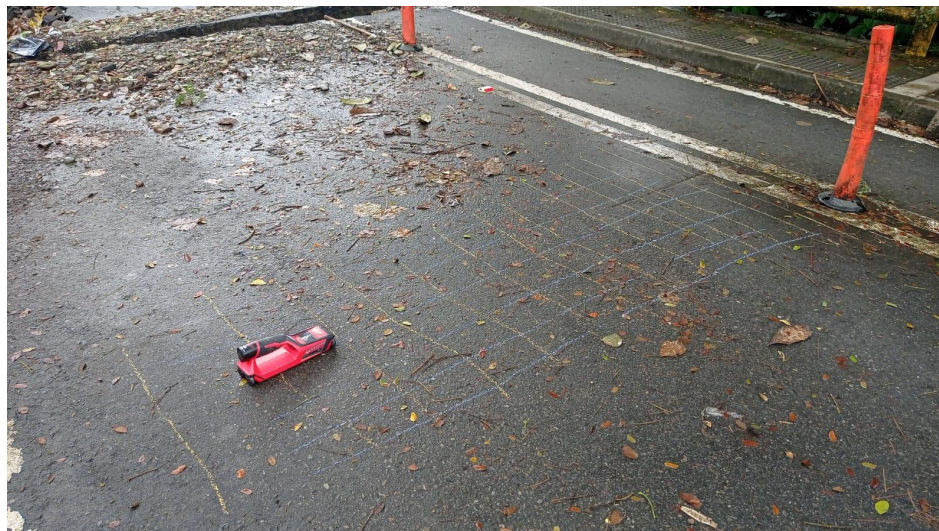
**Figura 29.**

De acuerdo a los planos de obras públicas, el refuerzo longitudinal (aquella que va en dirección al sentido del tránsito de la vía) la conforma una barra de 5/8" de diámetro a cada 0.40m, de acuerdo a los trazados sobre la carpeta asfáltica, producto de los sondeos con el pachometro, las distancias demuestras una longitud aproximada, esta distancia es la misma para el refuerzo transversal de losa, pero su diámetro es de 1/2" lo cual confirma que las distancias entre el refuerzo en acero de la losa en concreto transversal cumple con las especificaciones técnicas dictadas en los manuales de los modelos de puentes dadas por el ministerio de obras públicas.

*Trazado de refuerzo sobre el tablero del puente*

No obstante, como se menciona en las limitaciones del estudio patológico, no es posible verificar que los tamaños de los refuerzos sean los mismo que se recomiendan por parte de los planos estructurales, aunque como se concluyó en el ensayo de esclerometría, el componente de losa y vigas no presenta patologías de severidad grave o media provocada por la falta de resistencia del elemento.

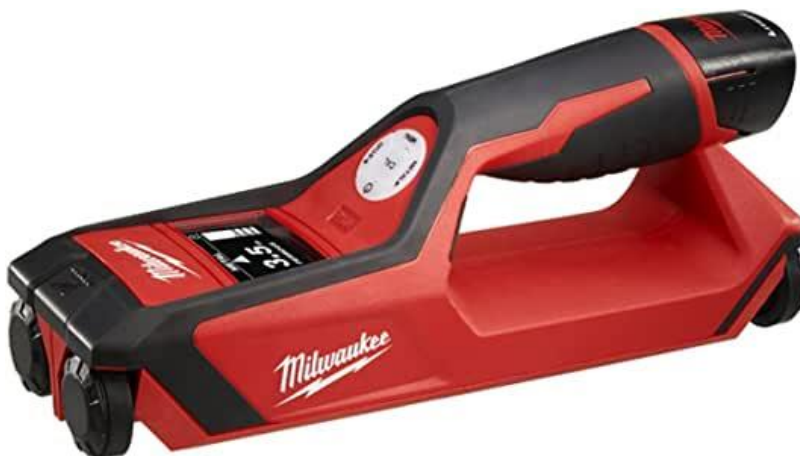
De acuerdo a los planos del MOP, el refuerzo longitudinal (aquella que va en dirección al sentido del tránsito de la vía) lo conforma una barra de 5/8" de diámetro a cada 0.40m. Según los trazados sobre la carpeta asfáltica, producto de los sondeos con el pachometro, las distancias demuestran una longitud aproximada a esta medida. Esta distancia es la misma para el refuerzo transversal de losa, pero su diámetro es de 1/2". Esto confirma que las distancias entre el refuerzo en acero de la losa en concreto transversal cumplen con las especificaciones técnicas dictadas en los manuales de los modelos de puentes dados por el MOP.

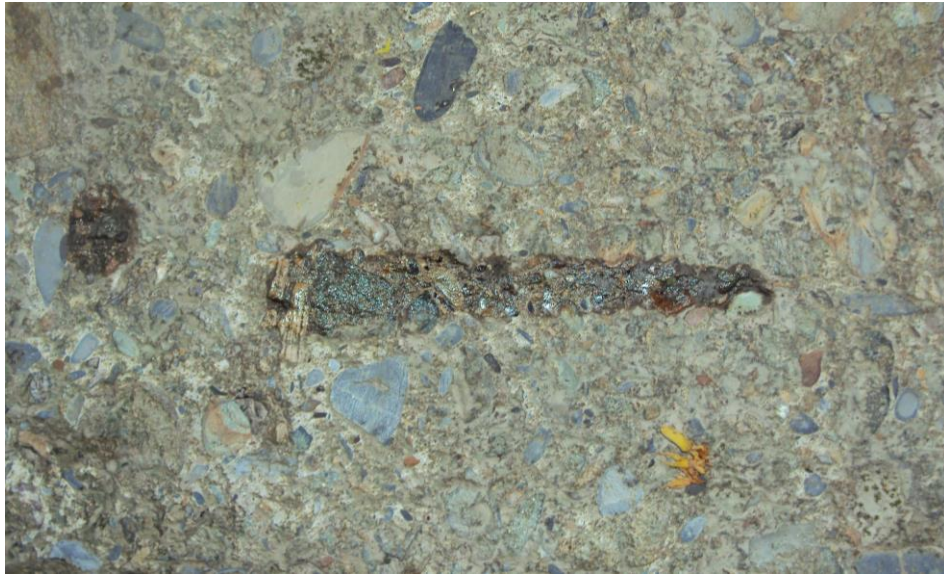
*Figura 1. Ensayo de carbonatación, no hay cambio de color en la solución. Fuente: Propia.*

Luego de realizar el proceso de la prueba de carbonatación con la disolución de fenoftaleína, se observa que el material cementante usado para la construcción de los estribos del puente ya no tiene las características que mantengan al acero de refuerzo lejos de una celda galvaniza que permita que se genere y propague la corrosión en este material.

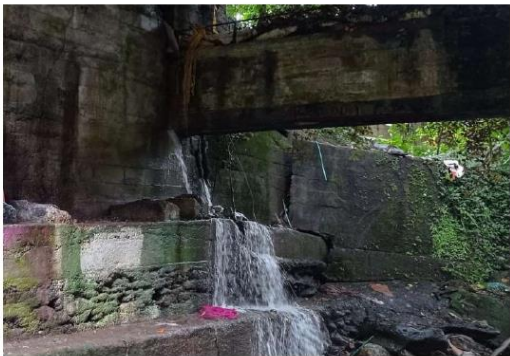
| CLASIFICACIÓN Y TIPIFICACIÓN DE LAS LESIONES EN LA PATOLOGÍA DE LA CONSTRUCCIÓN | | | | | | | | | |
|---|--|--|--|--|---|--|--|--|--|
| | | | | | LOCALIZACION Lado Glorieta de La Grama | | | | |

| CLASIFICACIÓN Y TIPIFICACIÓN DE LAS LESIONES EN LA PATOLOGÍA DE LA CONSTRUCCIÓN | | | | | | | | | |
|---|--|--|--|--|---|--|--|--|--|
| NEUTRA | | | | | Aunque no se puede registrar bien la profundidad de la grieta, debido a su posicion se observa que esta traspasa el espesor del estribo, debido a que agua brita de este elemento y con esta deposita material de relleno. | | | | |

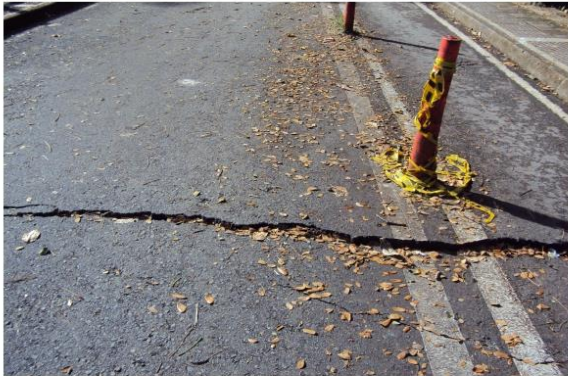
| CLASIFICACIÓN Y TIPIFICACIÓN DE LAS LESIONES EN LA PATOLOGÍA DE LA CONSTRUCCIÓN | | | | | | | | | |
|---|--|--|--|--|---|--|--|--|--|
| PROFUNDIDAD: 50 cm | | | | | La posicion en de la grieta sobre el puente indica que esta es originada por las tensiones generadas en el estribo, y ya que el pavimento no tiene la capacidad se agierta, tambien se observa que hay un movimiento cabalgante de un costado de la grieta, esto demostrando los desplazamientos verticales globales de la estructura | | | | |

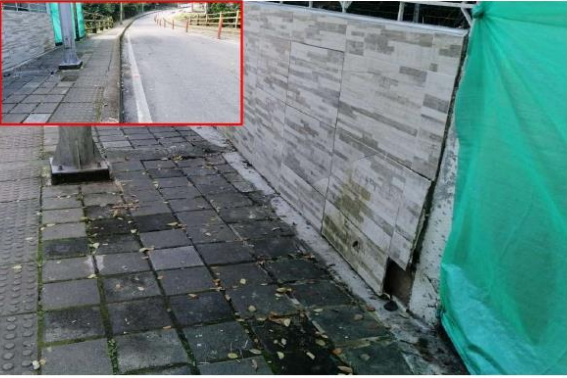
| CLASIFICACIÓN Y TIPIFICACIÓN DE LAS LESIONES EN LA PATOLOGÍA DE LA CONSTRUCCIÓN | | | | | | | | | |
|---|--|--|--|--|---|--|--|--|--|
| | | | | | LOCALIZACION Bordillo derecho, sur-norte | | | | |

| CLASIFICACIÓN Y TIPIFICACIÓN DE LAS LESIONES EN LA PATOLOGÍA DE LA CONSTRUCCIÓN | | | | | | | | | |
|---|--|--|--|--|---|--|--|--|--|
| PROFUNDIDAD | | | | | Aunque es una lesion presentada en otra edificacion al paciente, se observa que este tiene efectos en viviendas que quedan cerca al puente, esta vivienda esta situada escasamente distancia del puente. | | | | |

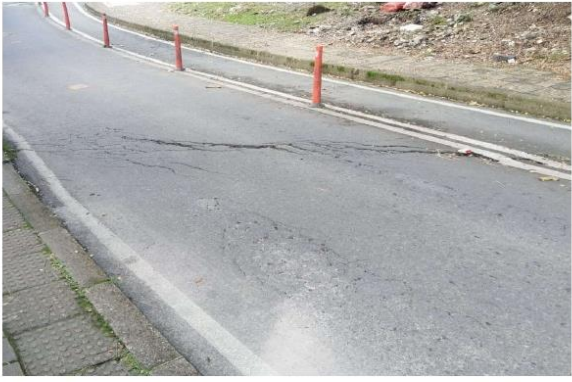
| CLASIFICACIÓN Y TIPIFICACIÓN DE LAS LESIONES EN LA PATOLOGÍA DE LA CONSTRUCCIÓN | | | | | | | | | |
|---|--|--|--|--|---|--|--|--|--|
| La posicion en de la grieta sobre el puente indica que esta es originada por las tensiones generadas en el estribo, y ya que el pavimento no tiene la capacidad se agierta, tambien se observa que hay un movimiento cabalgante de un costado de la grieta, esto demostrando los desplazamientos verticales globales de la estructura | | | | | | | | | |

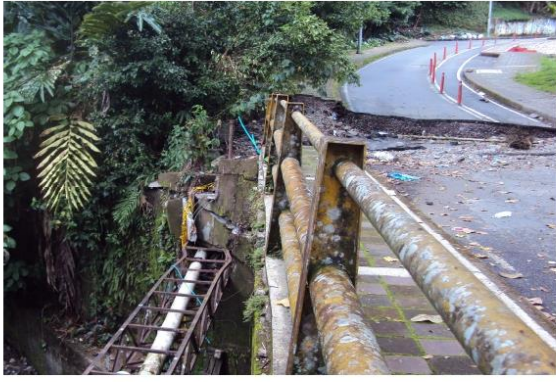
| CLASIFICACIÓN Y TIPIFICACIÓN DE LAS LESIONES EN LA PATOLOGÍA DE LA CONSTRUCCIÓN | | | | | | | | | |
|---|--|--|--|--|---|--|--|--|--|
| Segun como se puede observar, el acueducto tenia un pase en el estribo, que según lo compartido por habitantes del sector, no estaba así antes del las lluvia del 2021, por lo que una razon de este comportamiento es que el pase fallo debido a los desplazamientos del estribo y los nuevos esfuerzos que se presentan, por lo que genera una fragmentación de este estribo | | | | | | | | | |

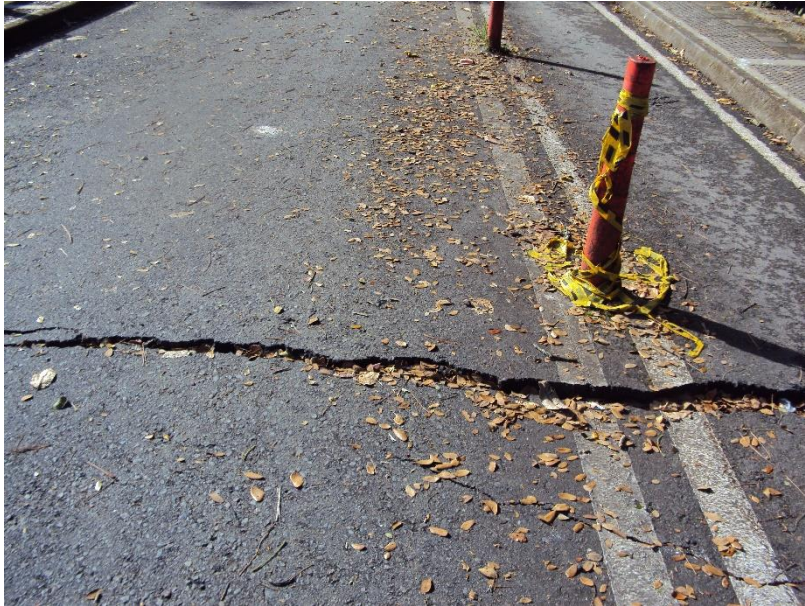
**Figura 37.**

*Separación en la carpeta asfáltica sobre el tablero del puente*

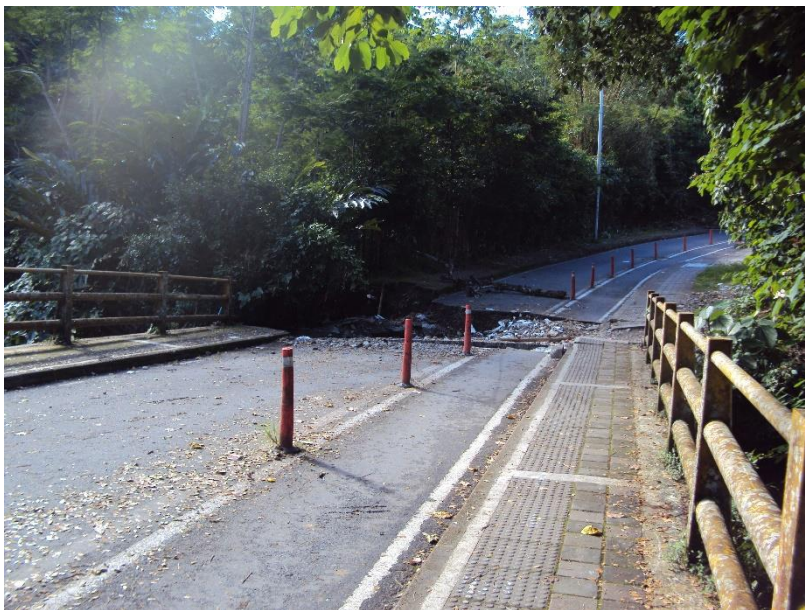
**Figura 38.**

*Movilización de tierra en el estribo hacia la Glorieta de La Grama*

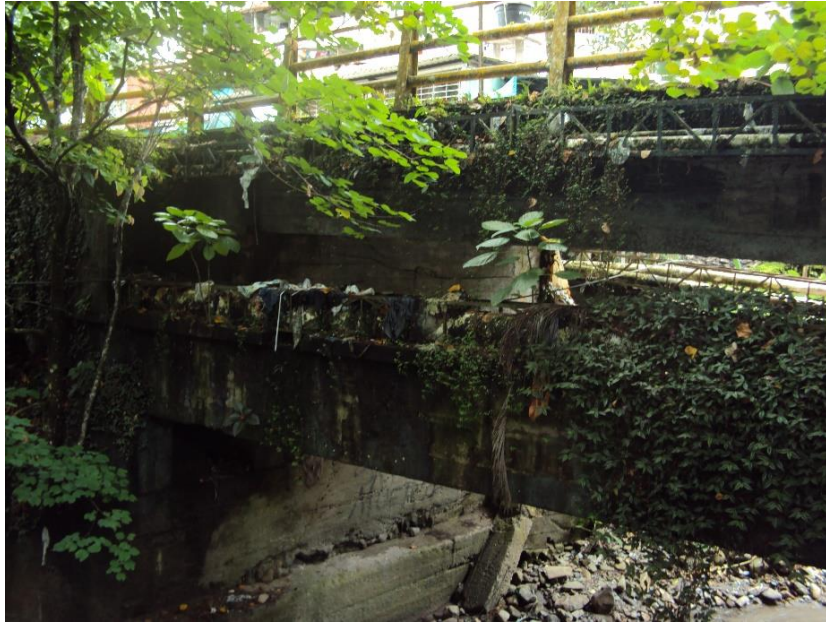
**Figura 41.**

*Presencia de material orgánico en los peraltes de las vigas de la superestructura del puente Caño Parrado*

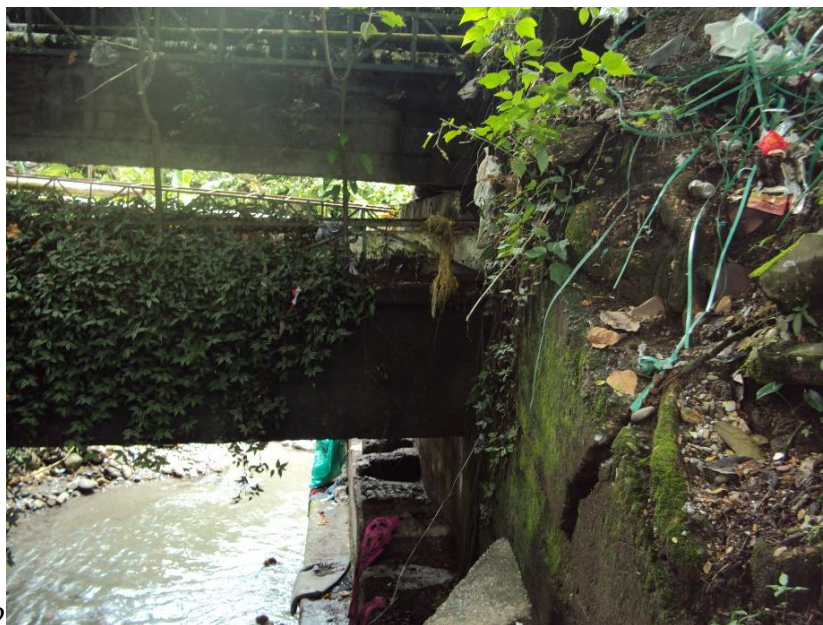
**Figura 42.**

*Suciedad y presencia de vegetación en el estribo hacia La Glorieta La Grama, también se observa fragmentación en el estribo.*

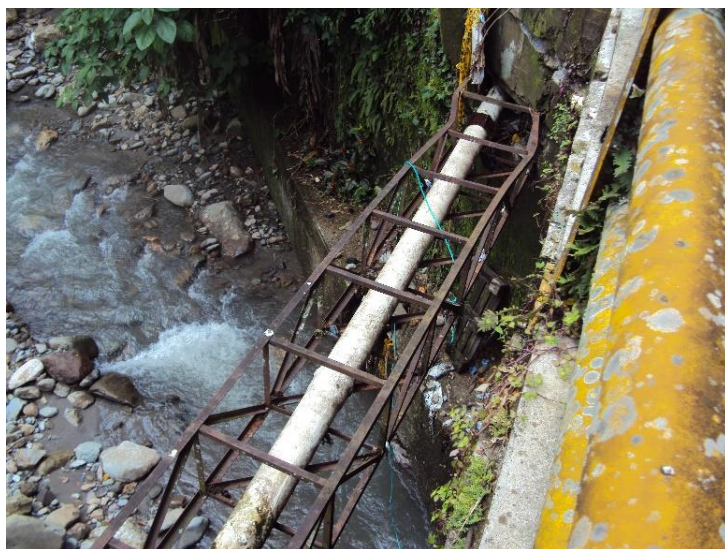
**Figura 43.**

*Estructura de soporte para oleoducto incrustado en el estribo hacia la Glorieta La Grama, sentido norte sur por el costado izquierdo de la calzada, cerca al Estribo hacia La Glorieta de la Grama*

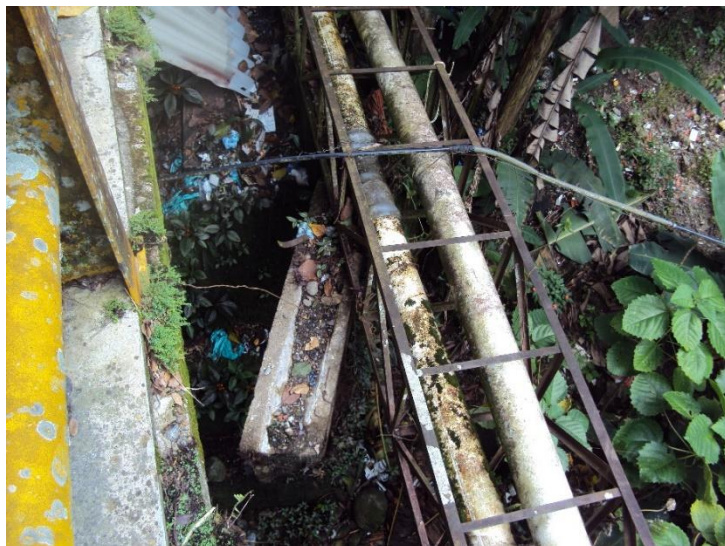
**Figura 44.**

*Estructura de soporte para oleoducto incrustado en el estribo hacia la Glorieta La Grama, sentido norte sur por el costado izquierdo de la calzada, cerca al Estribo hacia El Parque Infantil*

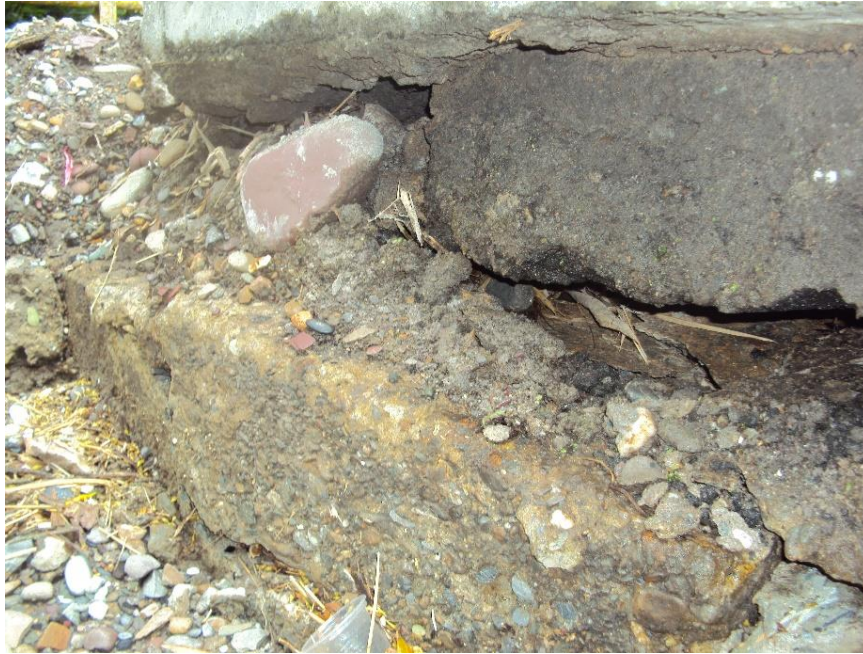
**Figura 45.**

*Peralte del tablero a la vista luego de la perdida de material de relleno sobre el estribo hacia La Glorieta de La Grama*

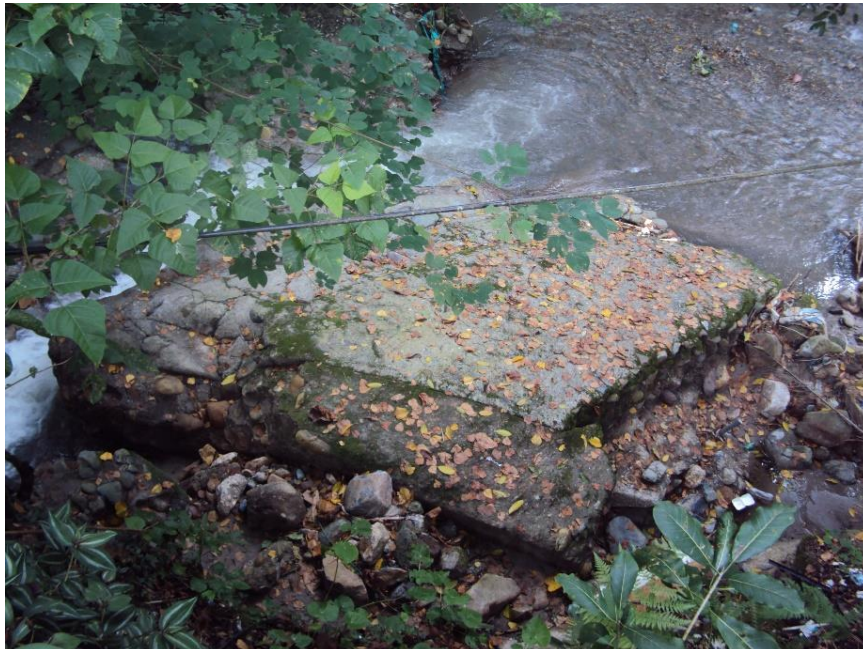
**Figura 46.**

*Porción del muro ala colapsado en el costado sobre el estribo hacia el Parque Infantil*
