# FICHA DIAGNOSTICO PROYECTO TPI

DEPARTAMENTO: ANTIOQUIA  
CIUDAD: MEDELLIN  
PROYECTO: JARDIN INFANTIL

AÑO DE CONSTRUCCION: 1976  
TIPO DE ESTRUCTURA: APORTICADA Y MUROS  
CONFINADOS

Con el fin de mejorar el estado de las construcciones propiedad del ICBF que mitigan riesgo se hace necesario realizar estudio patológico al Jardín Infantil Cecilia Caballero. Este estudio consta de:

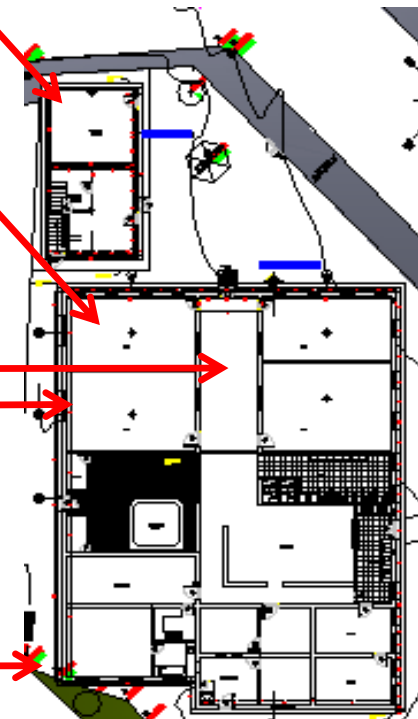
Existe una grieta oblicua sobre el muro de fachada que interesa al soporte.

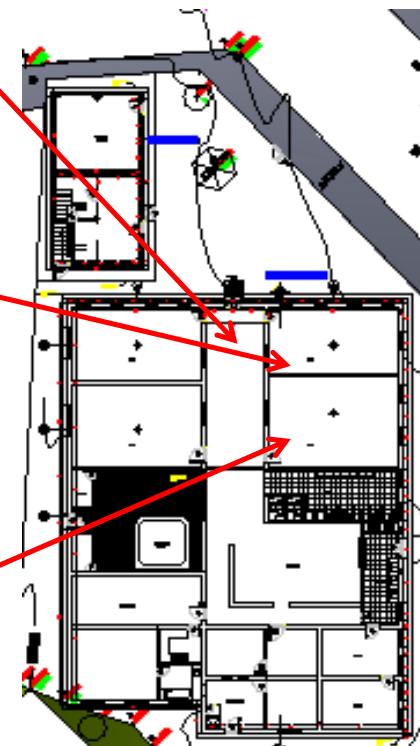
Deformaciones de vigas aereas y cielo raso.

La cubierta está conformada por correas metálicas construidas con dos barras de 1/2" en acero liso arriba y una abajo para los cordones longitudinales y de 3/8" para la celosía, la teja es de fibro cemento o asbesto cemento. Las canales de aguas lluvias son en lámina cold rolled calibre 20 y algunas presentan desgarre en la unión de las láminas y una corrosión incipiente en las juntas y empalme de desagües. Las cerchas de la cubierta se deben cambiar por unos nuevos elementos.

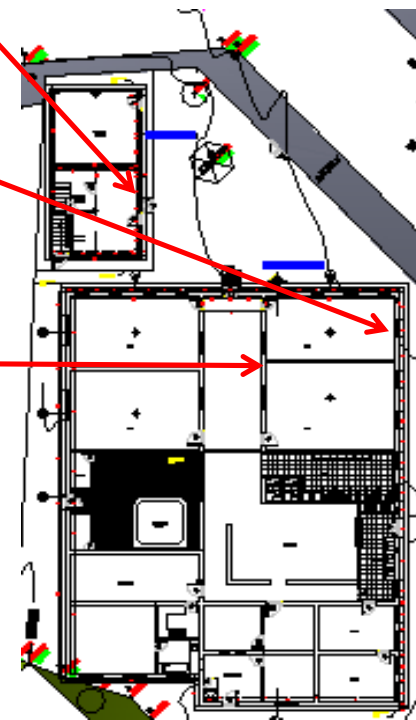
La estructura actual en general, presenta grietas y fisuras, en fachadas de muros, particiones, elementos estructurales y no estructurales. La cimentación y los ensayos realizados y las modelaciones realizadas a la estructura permite la repotenciación de la misma para finalmente dar cumplimiento al numeral A.10 de la NSR-10. Una vez repotenciada la estructura se deben corregir las fisuras mediante costura de muros (diseño de elementos no estructurales).

Las cimentaciones actuales requieren ser repotenciadas.
