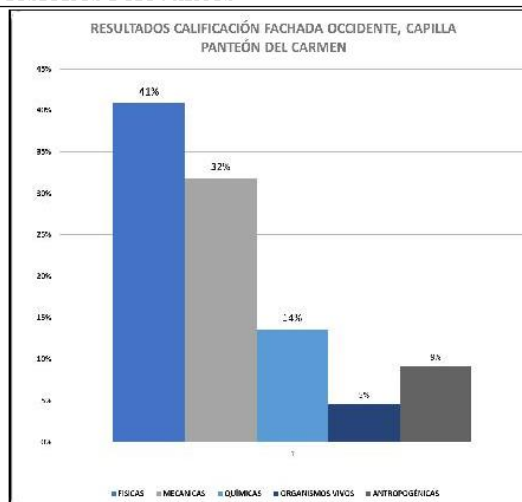
En el análisis de la fachada occidental, se destaca una variedad de lesiones que inciden significativamente en su estado general. Las lesiones físicas, que constituyen el 41% del total, abarcan una gama de procesos como ensuciamiento, erosión y desprendimiento de piezas, siendo las más notables las piezas fracturadas. Las lesiones mecánicas, representadas en un 32%, se manifiestan con desgaste y roturas, especialmente en elementos estructurales como puertas y ventanas. Además, se identifican lesiones químicas, con un 14% de representación, evidenciando posibles signos de oxidación en aceros expuestos en elementos estructurales.

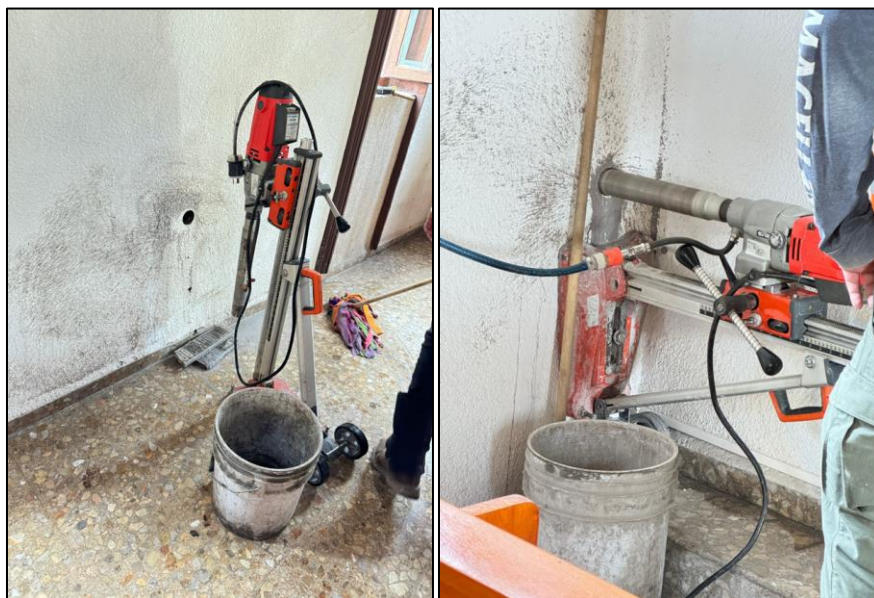
**Ilustración 16.** *Extracción de núcleos*

Se realizó el ensayo al paciente utilizando un equipo de perforación con broca para extraer 3 núcleos, estos núcleos fueron extraídos de las siguientes ubicaciones: uno de un contrafuerte y dos de las seis columnas que conforman la estructura. Cada núcleo tuvo un diámetro de 2 pulgadas y se extrajo de forma horizontal y profundidad de extracción igual al ancho de los elementos.

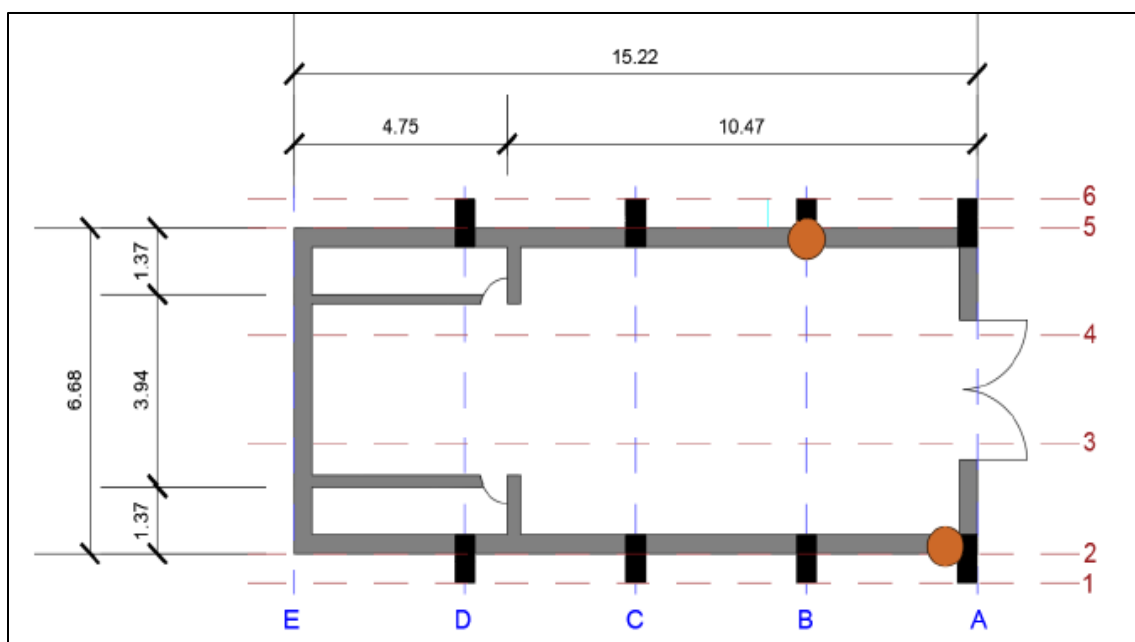
**Ilustración 20.** *Ubicación detección de acero.*

Durante el proceso de localización de las barras de refuerzo con el escáner GPR, se determinó que en las columnas y contrafuertes no se detectó acero longitudinal de refuerzo; los resultados indicaron que estos elementos están conformados por mampostería y trabajan en conjunto con el muro adyacente, constituyéndose, así como un muro cargador. Esto confirma que la estructura no emplea refuerzo de acero en los elementos inspeccionados y que la mampostería desempeña un papel fundamental en la carga y soporte de la estructura.

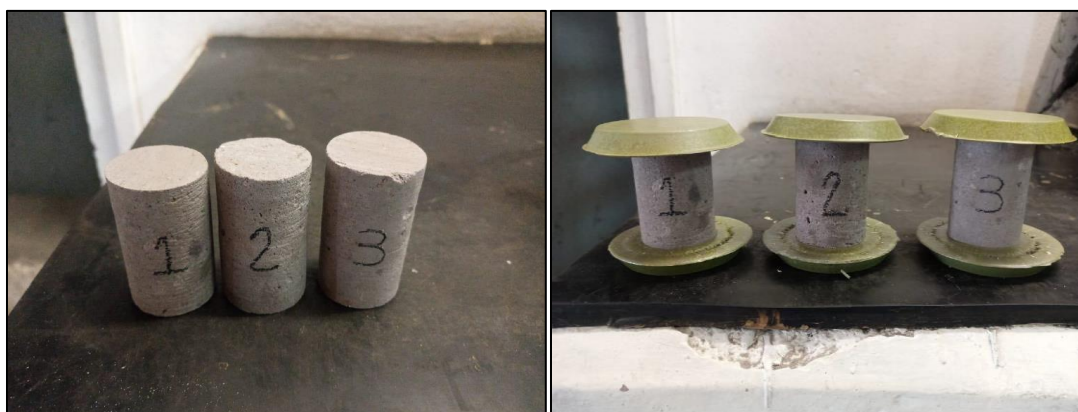
### Ilustración 25. Capinado de especímenes para fallo

A pesar de este hallazgo, se procedió a realizar el proceso de capinado o cabeceo de los especímenes, seguido de una prueba de compresión para determinar la resistencia promedio del material. Estos pasos se llevaron a cabo para evaluar de manera completa las propiedades mecánicas del material en cuestión.
