**Estudio Patológico y Propuesta de Intervención de una Vivienda Unifamiliar  
Ubicada en la Urbanización Palos Verdes en la Ciudad de Tunja.**

López Carlina, Martínez Diver, Rosero Miguel  
Febrero 2019

Universidad Santo Tomas.  
Especialización en Patología de la Construcción  
Trabajo integrado de grado

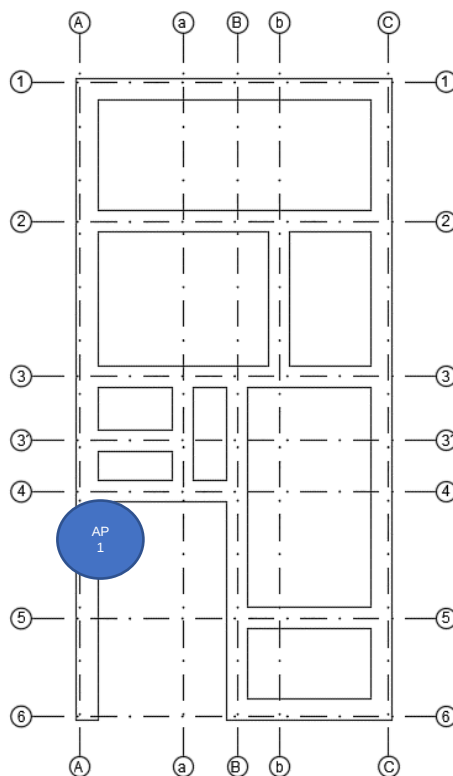
Ilustración 2: Planta de cimentación indicando sitio de exploración apique 1 de la fotografía 9. Fuente propia 2017.

En la fotografía 9 e ilustración 2 y en las siguientes fotografías, se puede observar que el sitio donde se realizó el apique de exploración, se pudo constatar el tipo de cimentación y el suelo de soporte, igualmente se evidencia que en los primeros metros existe un alto contenido de material orgánico y suelo altamente deformable y gran contenido de agua,

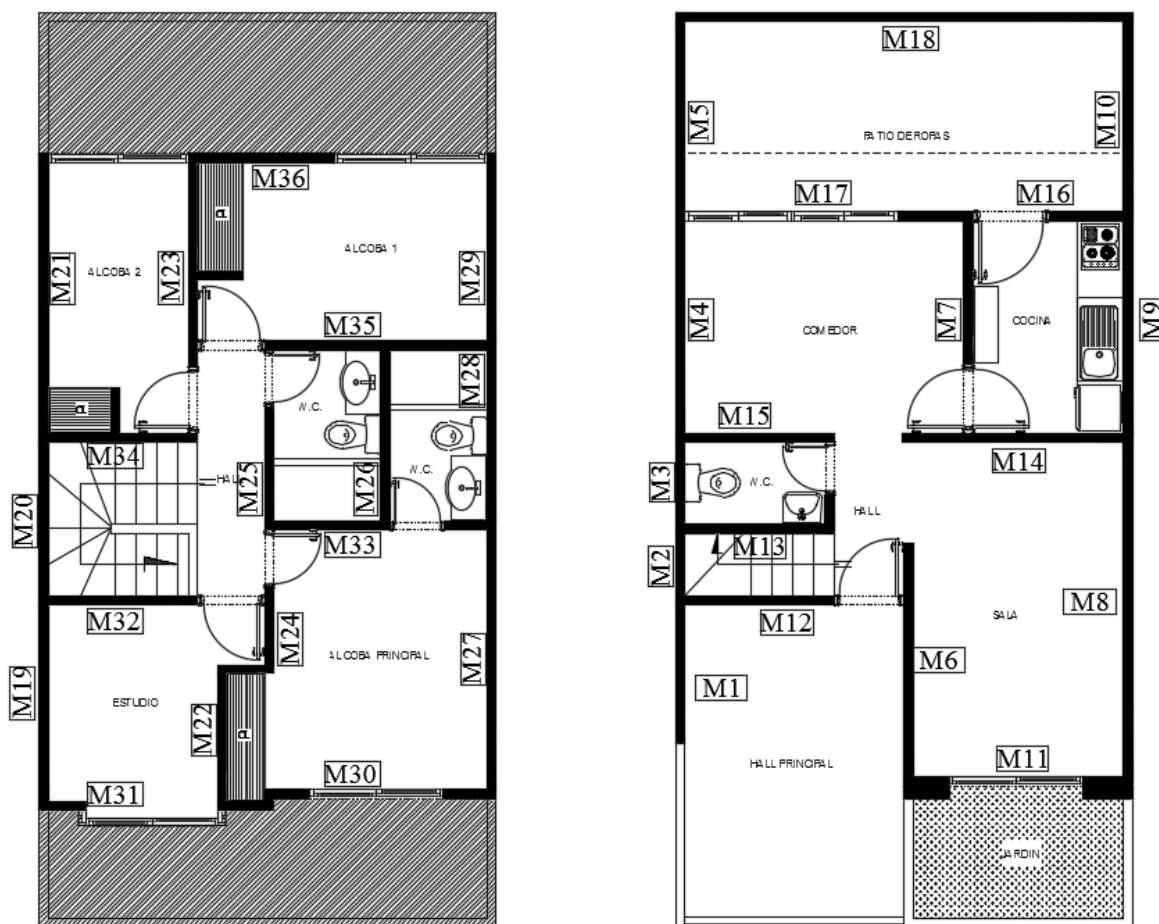
Ilustración 3: Planta de Segundo y primer piso, respectivamente con enumeración de muros. Fuente propia 2017.

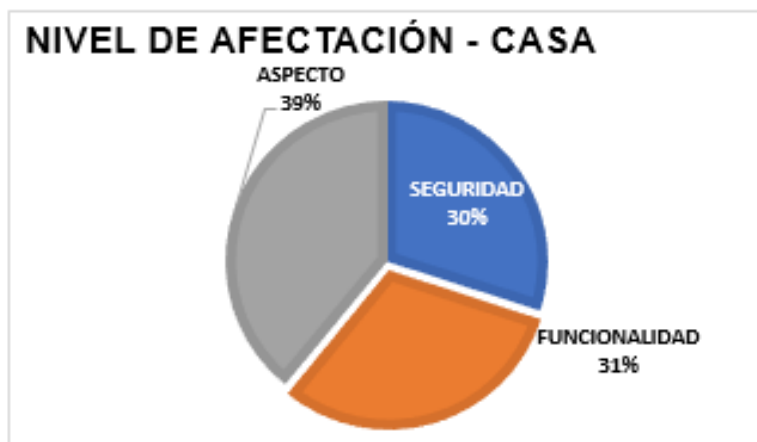
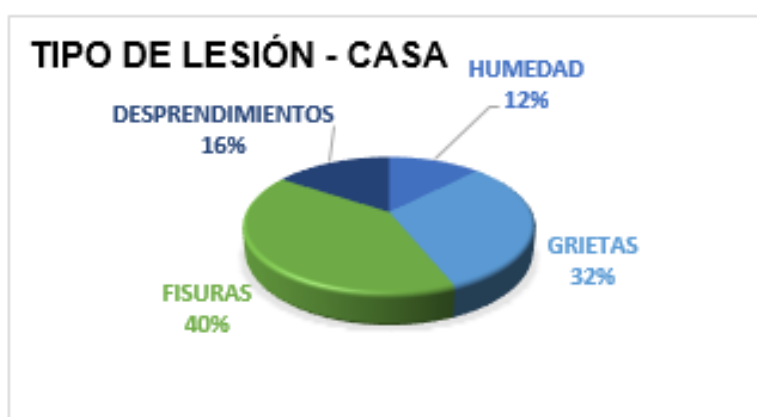
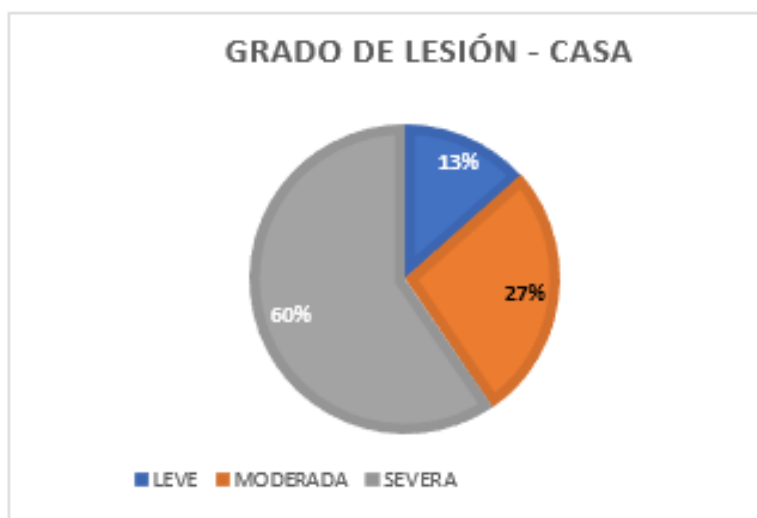
Las representaciones gráficas de las lesiones encontradas en los elementos afectados y su incidencia en el total de la edificación se presentan en las siguientes tablas y gráficas. Para constatar el estado se realizó un trabajo detallado de elaboración de fichas (ver anexo 5), donde se extrae la información de la tabla 5 y que arroja que el 60% de las lesiones son severas, por otra parte el nivel de afectación en los ítem de aspectos, seguridad y funcionalidad tiene un grado de compromiso alto en estos ítem y finalmente existe un 72 % de lesiones que corresponden a grietas y fisuras

Gráfica 1 : Gráficas afectación, tipo de lesión y grado de lesión. Elaboración propia.

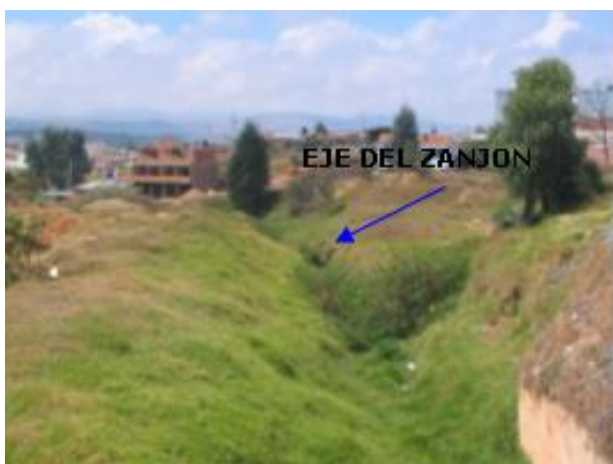
En la zona la vegetación dentro del zanjón está constituida principalmente por pasto kikuyo, según se observa en la siguiente fotografía. También hay zonas áridas, que no presentan concentraciones significativas de árboles, algunos distribuidos de forma muy aislada, con pequeños arbustos y pasto kikuyo.

*Fotografía 15 : Eje del zanjón Capitolio, Fuente: Adiel Elizabeth León Cely, Abril 2005*

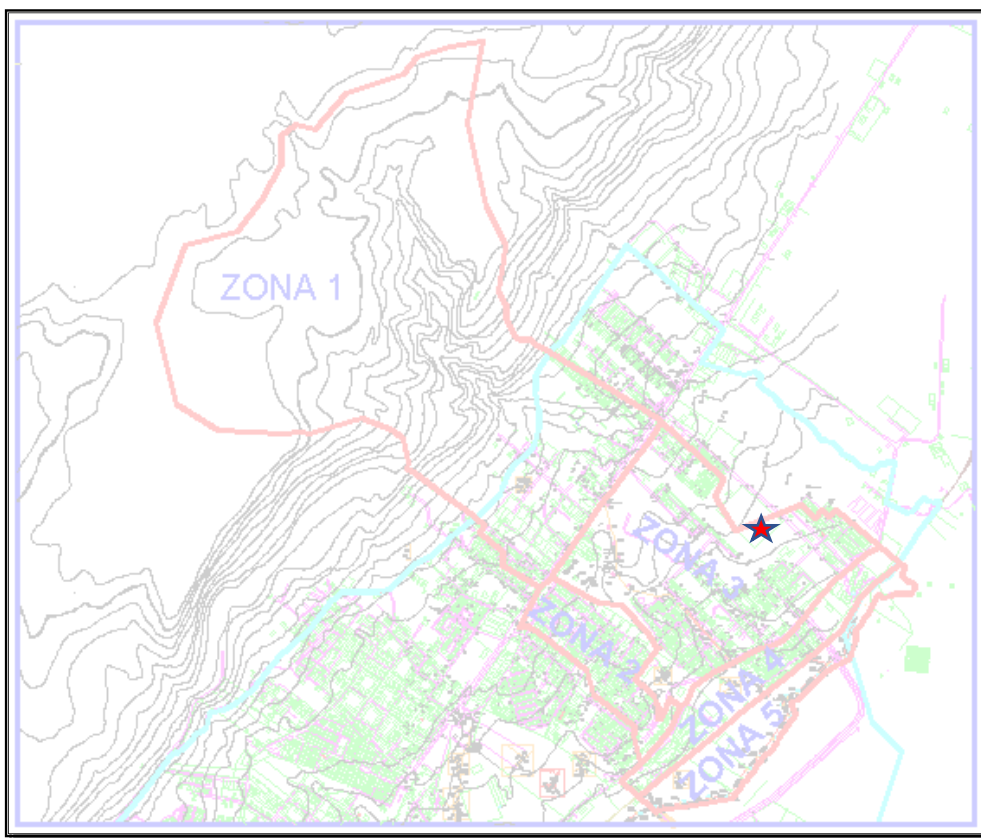
*Ilustración 16:* división en cinco zonas de la Cárcava Capitolio, zona 3 sitio de estudio de caso. (Fuente: Plan maestro de alcantarillado de Tunja 1999)

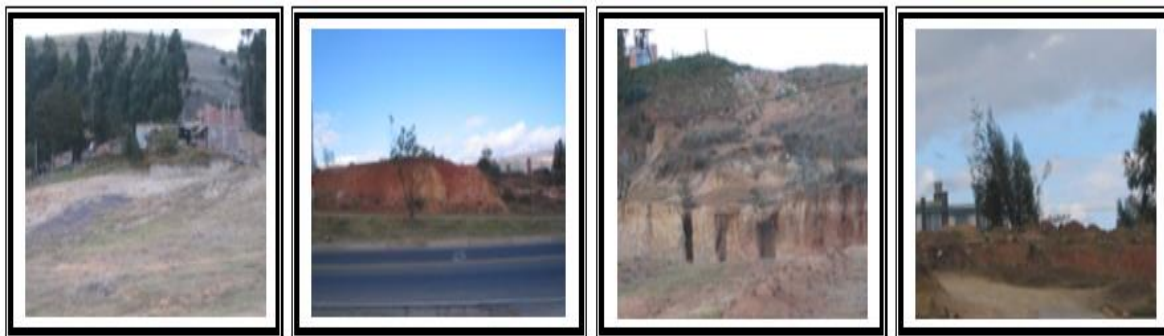
*Fotografía 17* : sectores con árbol, otros con erosión y cárcavamiento microcuenca Capitolio. (Fuente: Plan maestro de alcantarillado de Tunja 1999)

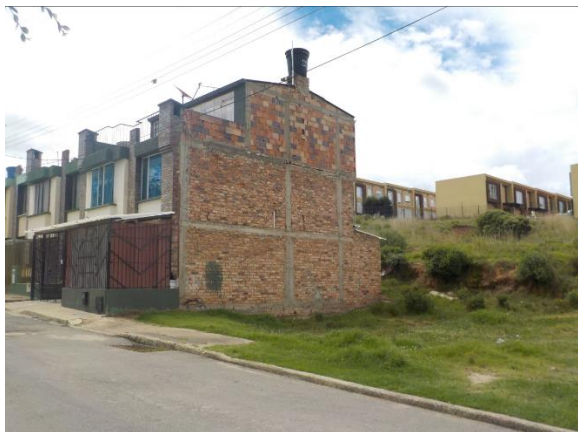
De acuerdo a las exploraciones realizadas, se pudo establecer que la vivienda está constituida por ladrillos macizos sin ningún tipo de refuerzo, se encontraron evidencias de elementos de confinamiento de muros únicamente en algunos puntos de intersección de muros según se muestra en las siguientes fotografías. Por otra parte, se encontraron elementos de concreto en las vigas de cimentación conformadas en concreto simple sin refuerzo y la losa prefabricada del segundo piso. Sin embargo se tomaron cuatro núcleos para establecer la resistencia del concreto y realizar pruebas de carbonatación, los resultados se presentan en los anexos.

*Fotografía 24:* Vista general de la urbanización Palos verdes, se observa muros de mampostería en ladrillo macizo. Fuente propia 2017.

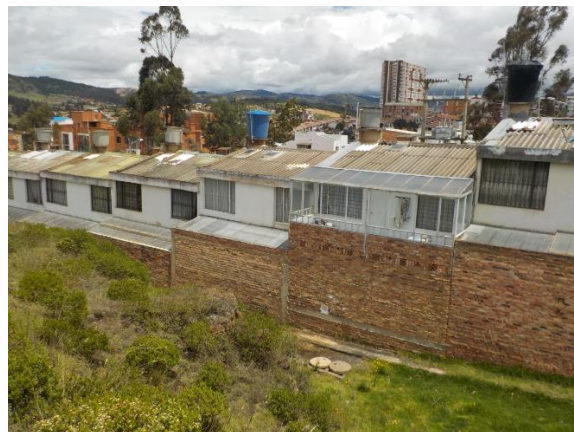
*Fotografía 25:* Vista de la Urbanización al respaldo de la misma, se observa mampostería en ladrillo macizo. Fuente propia 2017.

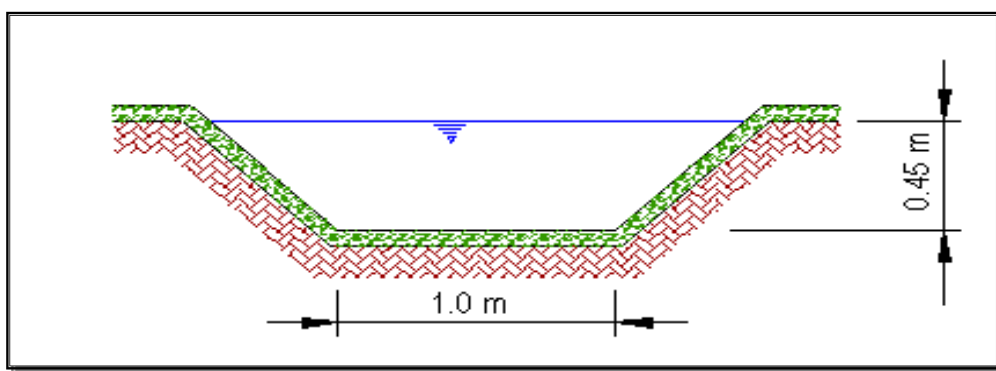
*Ilustración 19:* Sección recomendada para la reconformación y rectificación del cauce. Fuente: Plan maestro de alcantarillado de Tunja 1999

De acuerdo al plan maestro de alcantarillado, es necesario reconformar el cauce natural con una sección trapezoidal con el propósito de dar continuidad a este y optimizar el flujo llegando en forma adecuada al canal principal del río Jordán dado que un trayecto de este drenaje se ha perdido. Igualmente, recomienda que la reconformación de la sección se deba realizar a lo largo de todo el cauce, y reconformar los taludes y empedrar las superficies que se encuentran desprovistas de vegetación. En la siguiente ilustración se presenta un esquema propuesto.
