UNA REVISIÓN SOBRE LAS CAUSAS DEL DESLIZAMIENTO DEL KM. 58 DE JUNIO 13  
DE 2019, MUNICIPIO DE GUAYABETAL, CUNDINAMARCA, CARRETERA BOGOTÁ -  
VILLAVICENCIO.

UNIVERSIDAD SANTO TOMÁS  
FACULTAD DE INGENIERÍA CIVIL  
VILLAVICENCIO

Trabajo de grado presentado como requisito para optar al título de Ingeniero civil

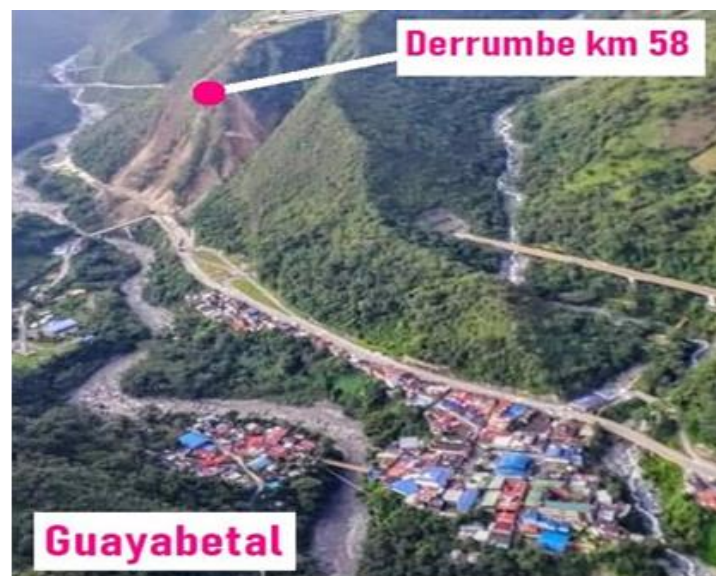
**Figura 3.** Foto Aérea derrumbe Kilómetro 58, Municipio de Guayabetal

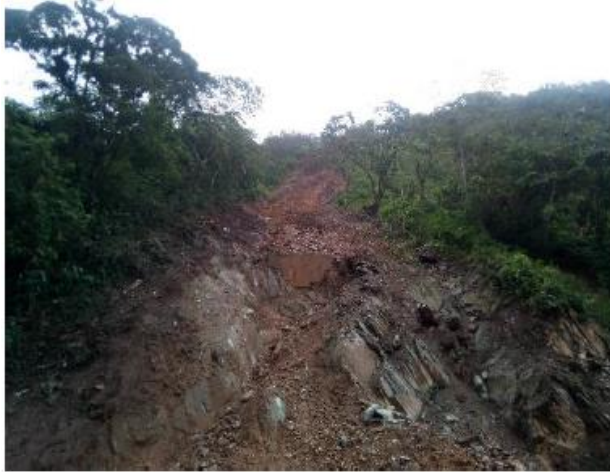
Proceso más cercano a Bogotá (1)

**Figura 18.** Procesos de remoción en masa y caída de detritos a la vía existente desde la ladera suroccidental de Mesa Grande. Izquierda

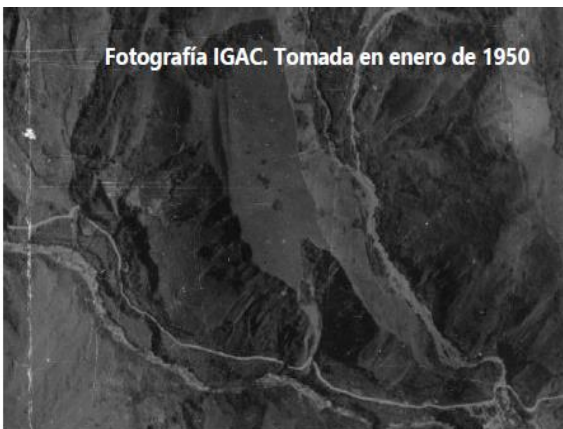
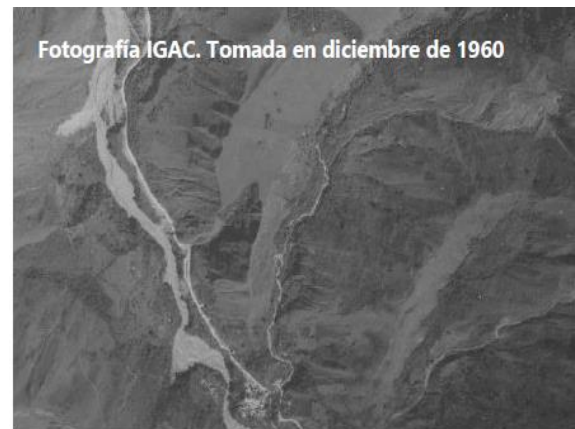
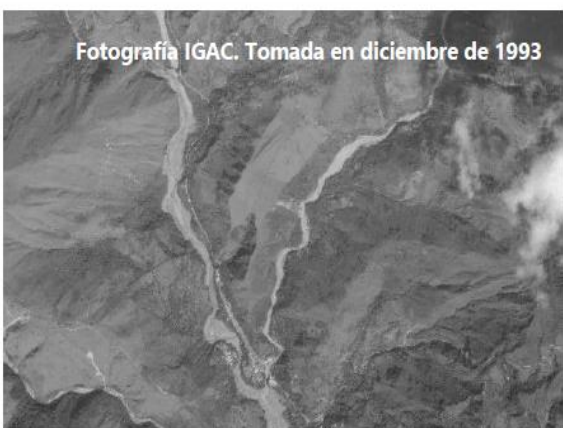
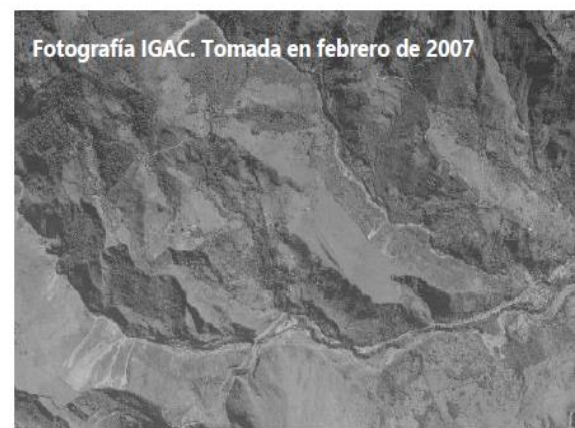
**Figura 23.** Fotografías aéreas del sector km 58

Imágenes aéreas obtenidas por el IGAC entre 1950 y 2007, junto con el sobrevuelo realizado ese mismo año, evidenciaban que los taludes de las terrazas en la zona no presentaban signos de derrumbes ni de erosión superficial. Coviandes, (2019)

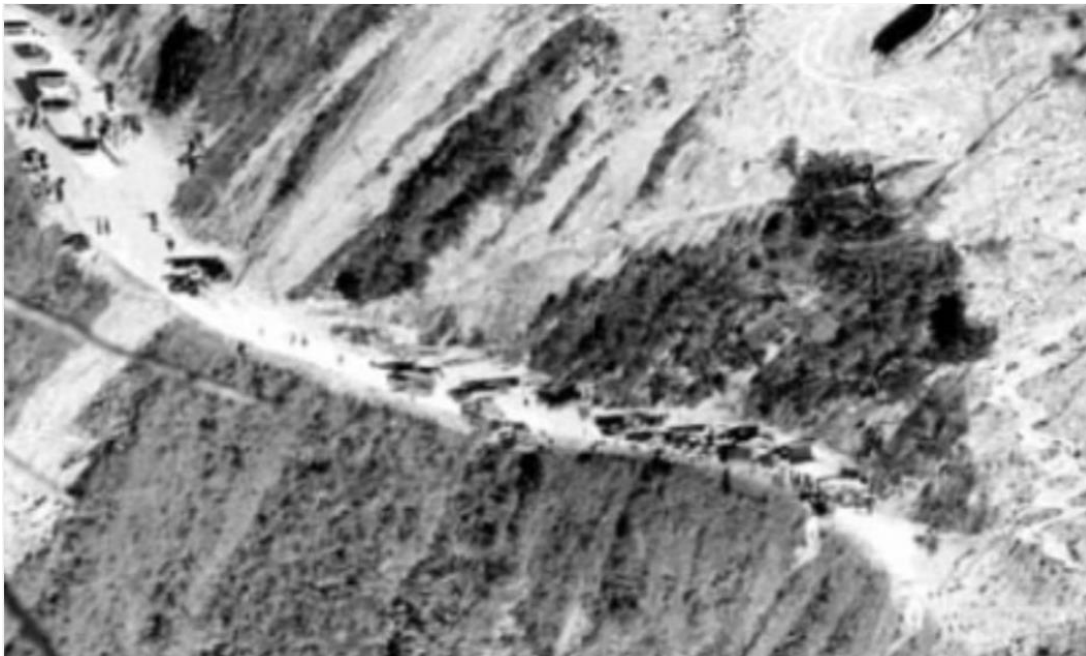
Deslizamiento catastrófico en Quebrada Blanca: en esta fecha se presentó un Movimiento en masa masivo de aproximadamente 750Mil m<sup>3</sup> de tierra al sur del actual km 58, con aproximadamente 500 víctimas y un cierre prolongado de la vía por más de un año (Coviandes S.A.S., 2019).

**Figura 24.** Deslizamiento de quebrada blanca

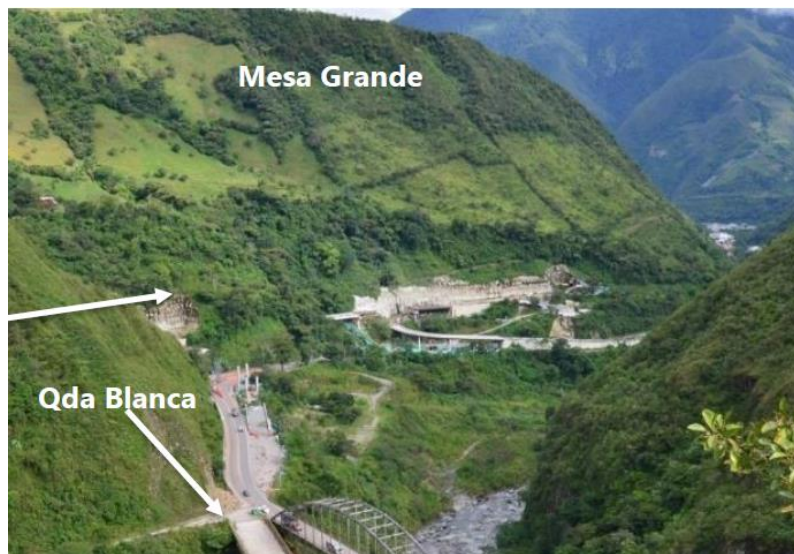
En el año 2013, las laderas ubicadas en la meseta de Mesa Grande presentaban condiciones de estabilidad aceptables, sin evidencias significativas de procesos de erosión activa o movimientos en masa de gran magnitud.

**Figura 25.** Laderas de la meseta en buenas condiciones

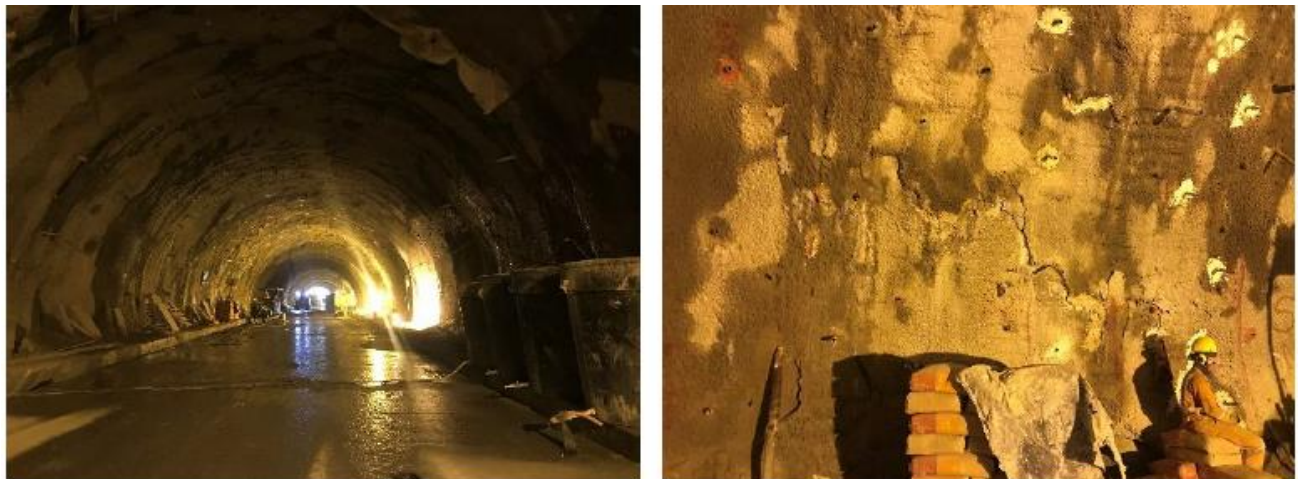
**Figura 39.** Hastial izquierdo

En abril del 2019 después de varias semanas del inicio de la nueva época de lluvias, Se reportan al interior del túnel 13 nuevamente humedad, descascaramiento y fisuramiento tanto en el hastial izquierdo como derecho, (IGR SAS, 2019).

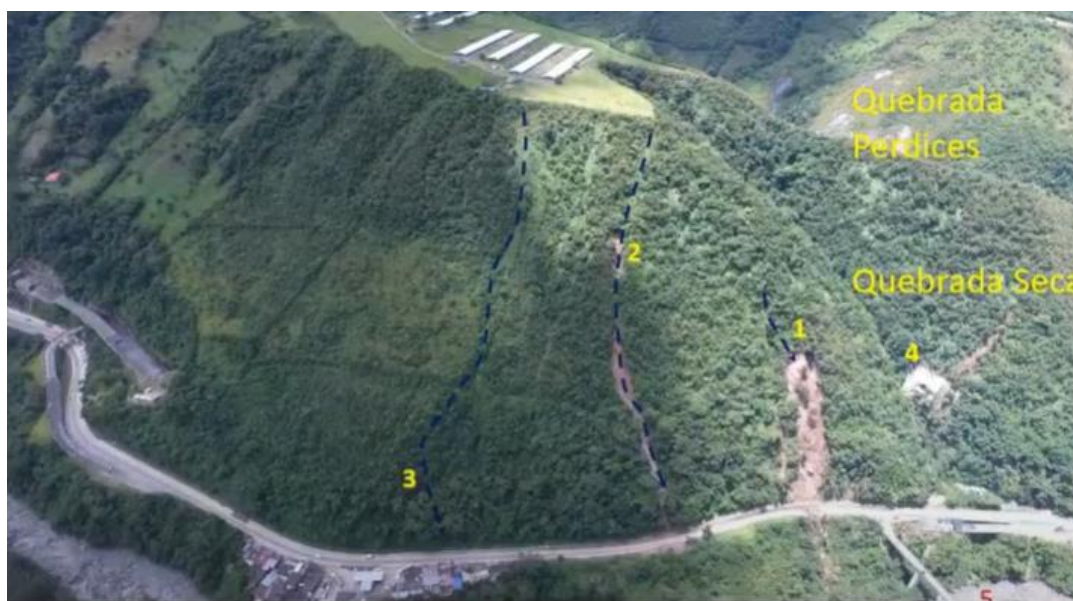
**Figura 48.** Localización del sector Q. Blanca a Q. Seca

impactaron directamente al túnel 13, ubicado bajo la vertiente suroccidental de la meseta, en la margen izquierda del río Negro. En los últimos 200 metros del túnel en dirección a Villavicencio comenzaron a aparecer fisuras y asentamientos, mientras que las filtraciones, inicialmente en forma de goteos, evolucionaron hasta convertirse en chorros de agua que comprometieron la estabilidad estructural. Como consecuencia, este tramo final presentó severos problemas de inestabilidad, a diferencia de los 500 metros restantes, que conservaron su estado original gracias a que mantenían las mismas condiciones geotécnicas y geológicas presentes al momento de su construcción (Dávila et al., 2021).

19 de agosto de 2016. Ladera occidental de Mesagrande con los causes 1 a 3, en los cuales ya ocurrían flujos de detritos. Con el numero 4 el sitio del puente entre los túneles 13 y 14, y con el numero 5 un puente veredal construido por COVIANDES sobre el río Negro.

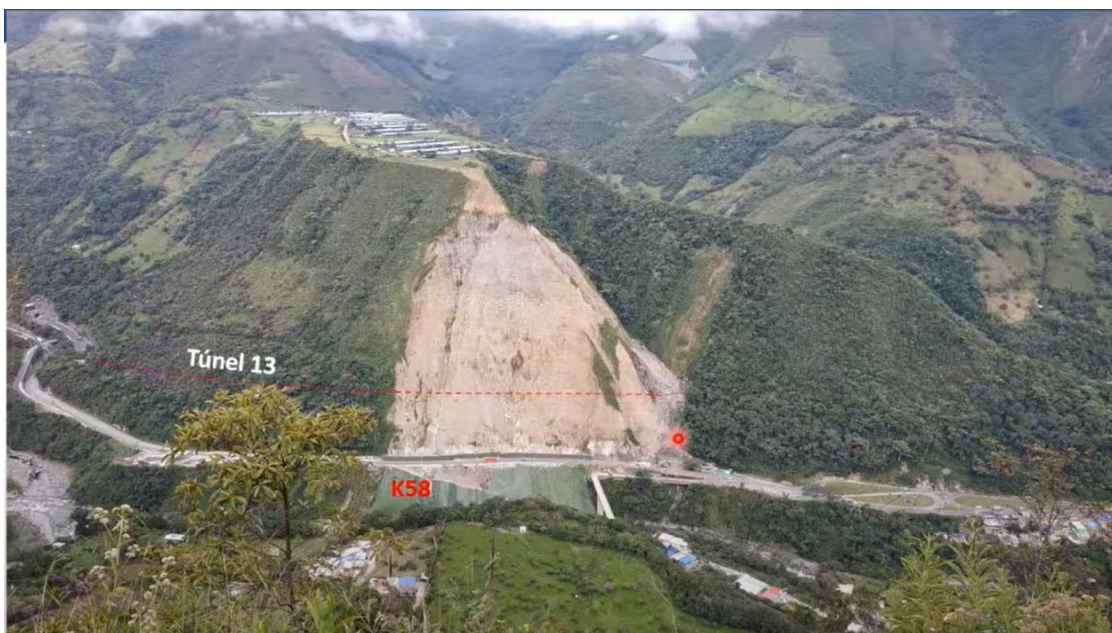
**Figura 49.** Panorámica del sector K58

problemas asociados al portal de salida de dicho túnel, ubicado cerca de la Quebrada Seca. Este portal estaba conectado con el túnel 14 mediante un puente, el cual fue destruido durante uno de los deslizamientos ocurridos en la zona (Dávila et al., 2021).

El estudio del Grupo Consultor Coviandes señala que los daños progresivos en el túnel 13 están directamente vinculados con los procesos de inestabilidad que afectan la ladera suroccidental de Mesa Grande, en el kilómetro 58, así como la ladera suroriental asociada a la Quebrada Seca. Dichas inestabilidades se encuentran estrechamente relacionadas con la alta pluviosidad de la zona, que ha registrado episodios significativos de lluvias intensas, especialmente durante los eventos de La Niña ocurridos en 2010, 2011, 2017 y 2018 (Dávila et al., 2021).

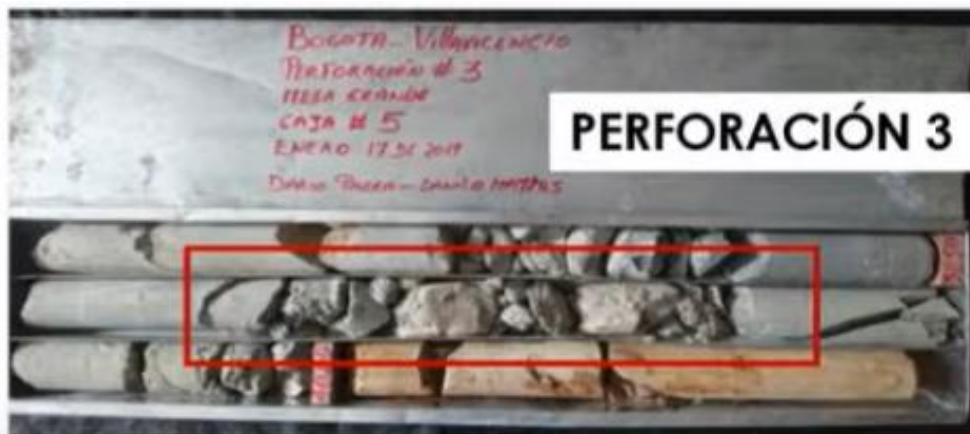
**Figura 52.** Perforación

Tanto el SCI como el Grupo Consultor Coviandes (GCC), a través de sus perforaciones, identificaron zonas con capas de materiales finos, como limos y arcillas, los cuales actúan como

barreras o planos preferenciales de flujo. Estas condiciones favorecen la acumulación de agua en ciertos niveles del subsuelo y su posterior afloramiento en forma de manantiales sobre las laderas.
