Estudio patológico al punto fijo (escalera) del bloque 12 de la ciudadela "La Esperanza" del municipio de Aguazul, Casanare

Universidad Santo Tomás

Especialización en Patología de la Construcción

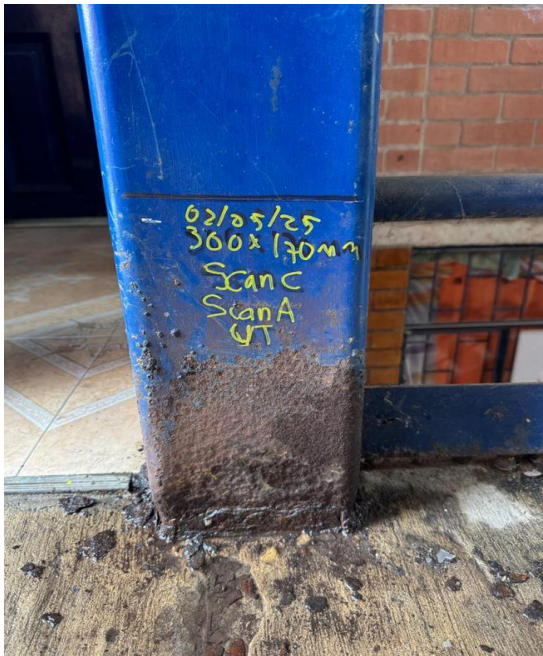
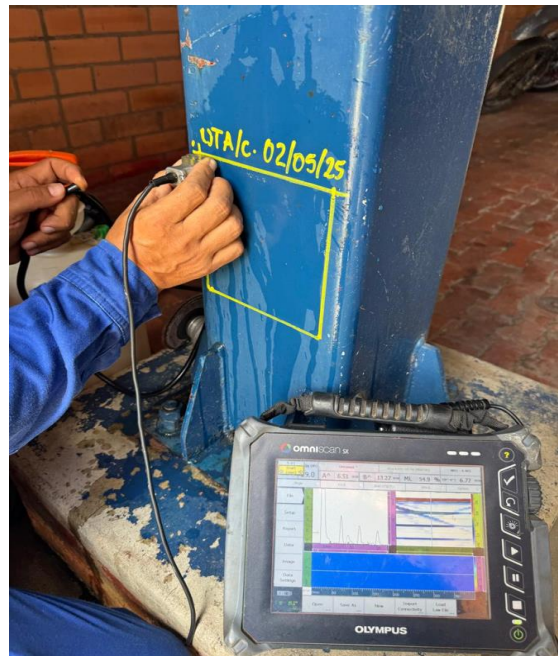
FOTO DE AREA DE INSPECCION

PROYECTO:	ESTUDIO PATOLOGICO AL PUNTO FIJO (ESCALERA) DEL BLOQUE 12 DE LA CIUDADELA "LA ESPERANZA" DEL MUNICIPIO DE AGUAZUL, CASANARE.		INFORME N	2
CLIENTE:	UNIVERSIDAD SANTOTOMAS	SIST/LINEA	N/A	PK:
CONTRATISTA:	N/A	DIÁMETRO LÍNEA:	COLUMNA ESTRUCTURAL	ESP NOM
ELEM INSPECCIONADO:	COLUMNA	PARTE:	BASE INFERIOR	FECHA:
				2/05/2025
