**Estudio patológico institución educativa pio XII Mocoa -Putumayo**

**Universidad Santo Tomás**

**Especialización en patología de la Construcción**

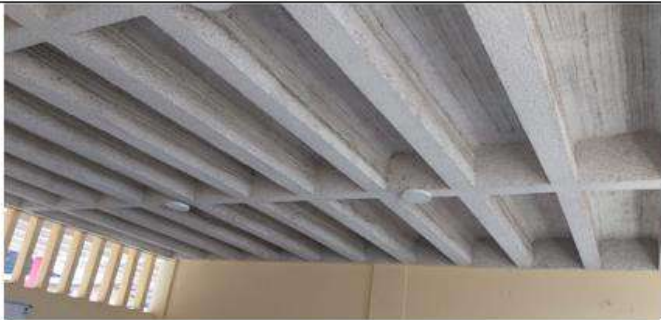
| Sistema de losa nervada en una sola dirección, observar que llegan los nervios directamente sobre el pórtico plano | Observar las dimensiones de la viga superior a las dimensiones de la columna. |

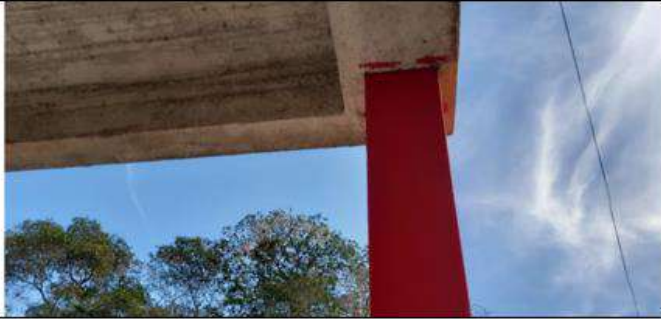
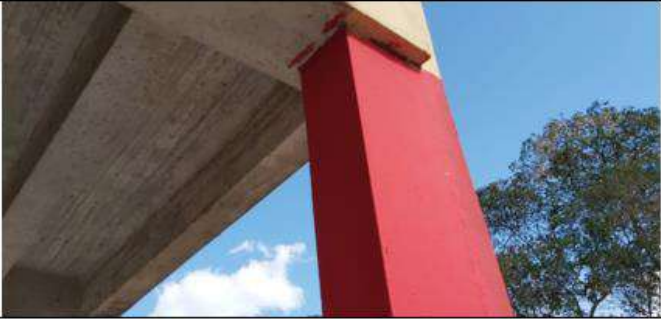
| Observar las dimensiones de la viga superior a las dimensiones de la columna. | Observar las dimensiones de la viga superior a las dimensiones de la columna. |

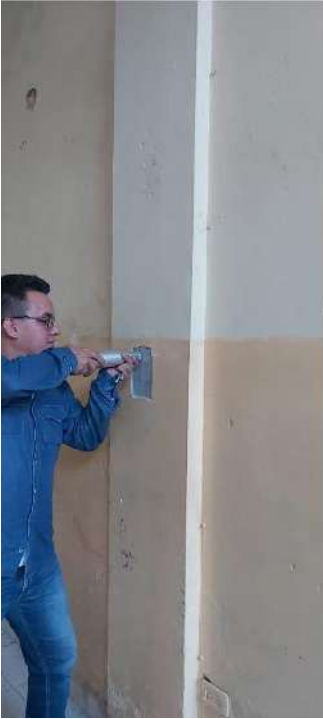
Tabla 17 Tabla de resultados esclerometrías Columna G4

| Esclerometría | | | | |
|---|---|---|---|---|
| Lo más probable es que el valor para este elemento es de 25.5Mpa | | | | |

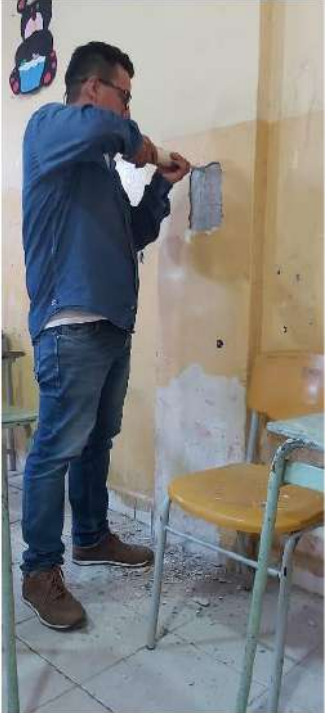
Tabla 18 Tabla de resultados esclerometría en columna G1

| Esclerometría | | | | |
|---|---|---|---|---|
| Lo más probable es que el valor para este elemento se de 23Mpa | | | | |

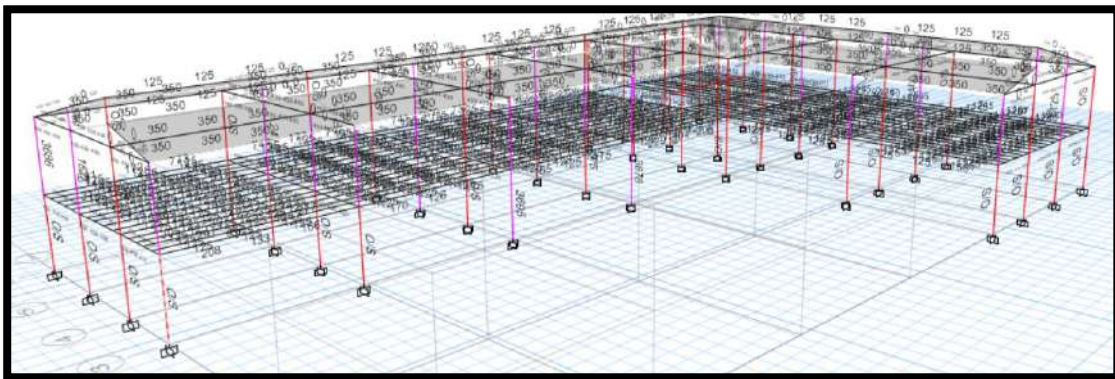
Ilustración 24 Modelo dinámico estructural

Se aprecia que falta acero para carga axial y momentos biaxial. No se cumple la verificación de columna fuerte viga débil. El acero requerido excede el máximo permitido, por lo que nos da a entender que le hace falta sección a las columnas.

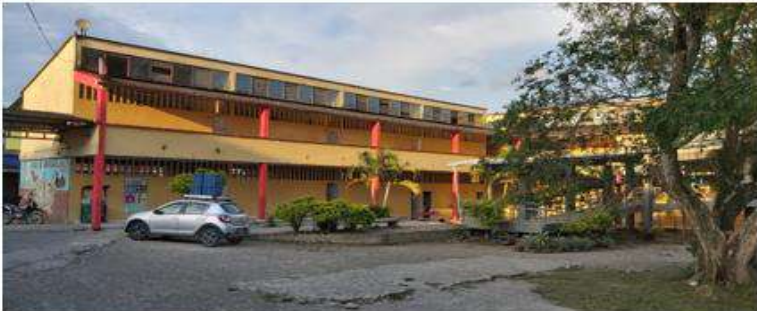
| FACHADAS | | | | | | FICHA | |
|---|---|---|---|---|---|---|---|
| <p>Fuente: Investigación propia</p> | | | <p>Fuente: Investigación propia</p> <p>Las fachadas estan conformadas por muros adoquinados pañetados y pintados; la pintura se encuentra deteriorada por la falta de llozaderos en la parte superior.</p> | | | | |

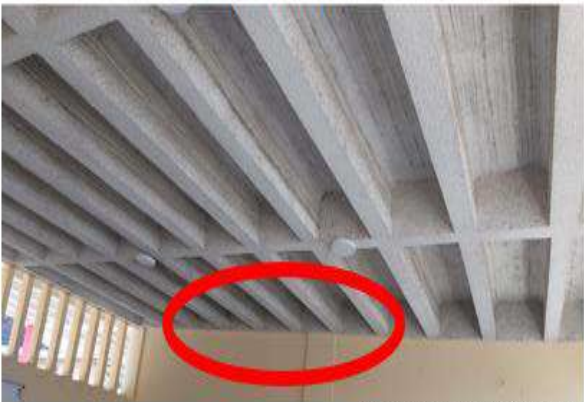
| SISTEMA ESTRUCTURAL | | | | | | FICHA | |
|---|---|---|---|---|---|---|---|
| Sistema de losa nervada en una sola dirección, observar que llegan los nervios directamente sobre el pórtico plano | | | Observar las dimensiones de la viga superior a las dimensiones de la columna. | | | | |

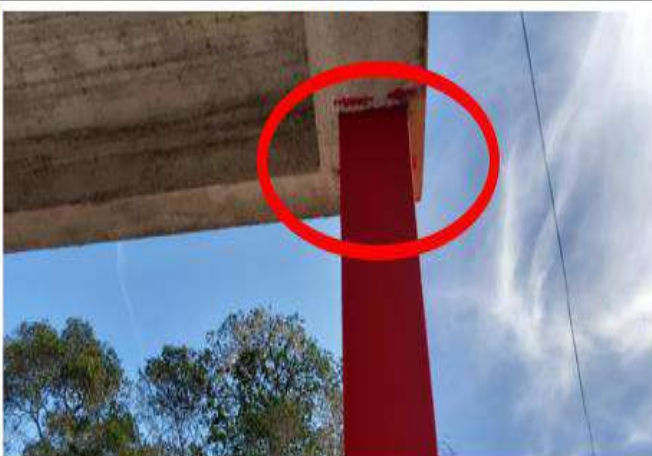
| SISTEMA ESTRUCTURAL | | | | | | FICHA | |
|---|---|---|---|---|---|---|---|
| Fuente: Investigación propia | | | <p><b>NOTA:</b></p> <p>Las columnas no respetan las dimensiones mínimas de acuerdo al capítulo C.21.6 de la NSR-10, denominado "Elementos sometidos a flexión y carga axial pertenecientes a pórticos especiales resistentes a momento con capacidad especial de disipación de energía (DES)". En el aparte C.21.6.1.1 "La dimensión menor de la sección transversal, medida en una línea recta que pasa a través del centroide geométrico, no debe ser menor de 300 mm. Las columnas en forma de T, C o I pueden tener una dimensión mínima de 0.25 m pero su área no puede ser menor de 0.09 m²".</p> | | | | |
| Observar las dimensiones de la viga superior a las dimensiones de la columna. | | | | | | | |

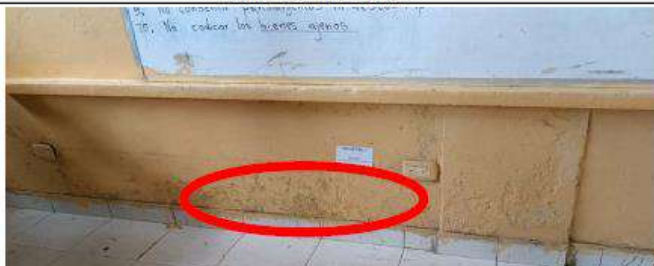
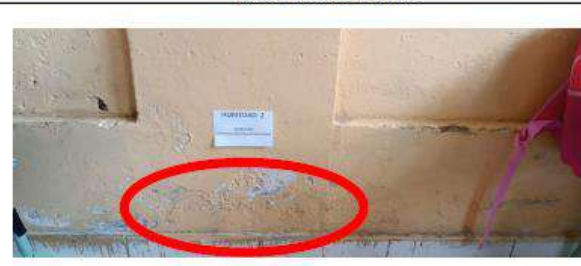
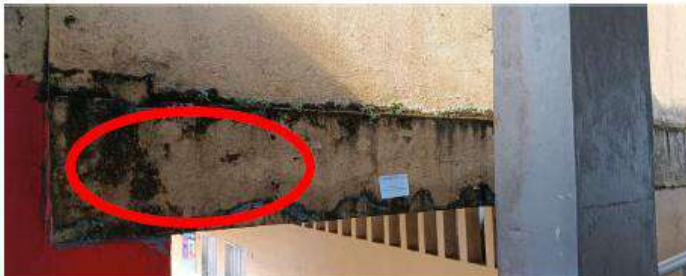
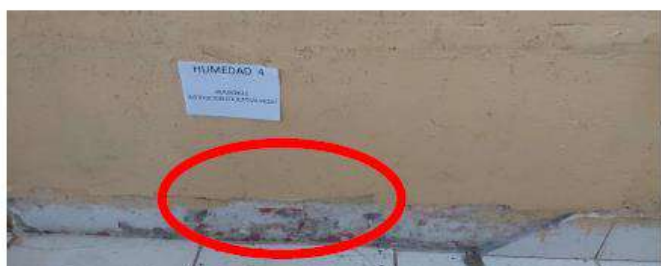
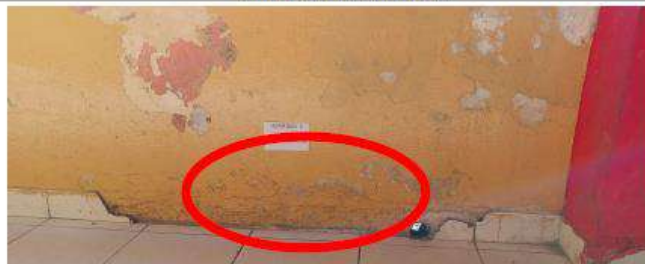
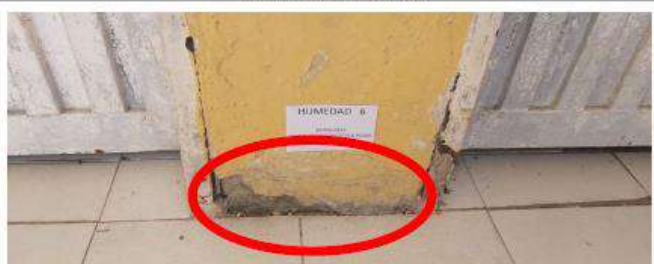
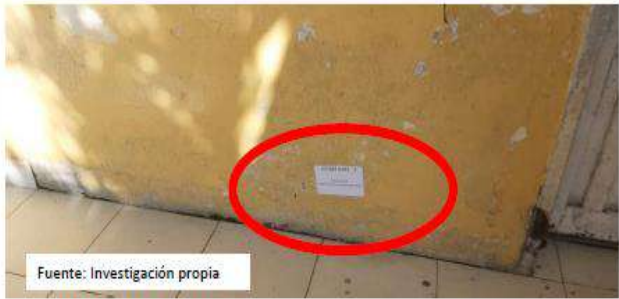
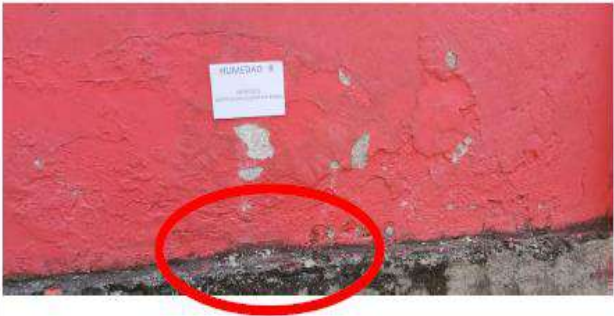
| <p>Fuente: Investigación propia</p> | Humedades por capilaridad y por condensacion ; las humedades por capilaridad se presentan por absorcion de elementos estructurales y no estructurales de la humedad del suelo; la humedad por condensacion en este caso es por la acumulacion en la fachada de la humedad natural del ambiente, es un tipo de lesion quimica que no afecta la estabilidad de la estructura. |

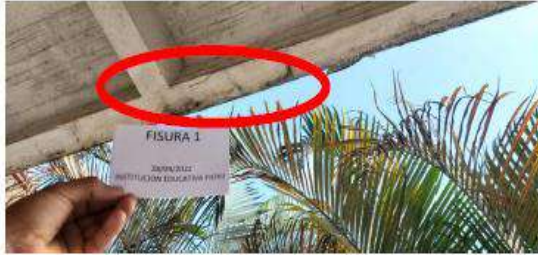
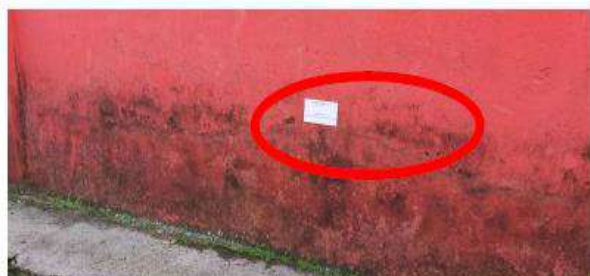
Las grietas que se presentan en la edificación obedecen a lesiones mecánicas causadas quizás por asentamientos del edificio a raíz de la descompensación del suelo de soporte ya que no se observa ningún tipo de lesión asociada a una patología diferente tal como, falla de la cimentación o de la estructura, además el edificio fue concebido para uso institucional y el cual no ha cambiado a través de los años, para corroborar dicha hipótesis se requiere realizar apiques que nos confirmen el pre diagnóstico de este tipo de lesión.

| <p>GRIETA 7</p> <p>Fuente: Investigación propia</p> | <p>GRIETA 8</p> <p>OBSERVACIONES</p> <p>Se presentan fisuras y grietas por asentamientos de la estructura, no afectan la estabilidad de la edificación.</p> |

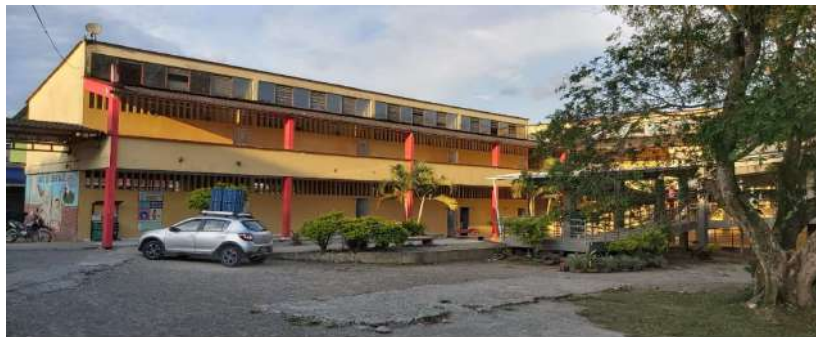
| FACHADAS | | | | | | FICHA | |
|---|---|---|---|---|---|---|---|
| <p>Fuente: Investigación propia</p> | | | <p>Fuente: Investigación propia</p> <p>Las fachadas estan conformadas por muros adoquinados pañetados y pintados; la pintura se encuentra deteriorada por la falta de lloraderos en la parte superior.</p> | | | | |

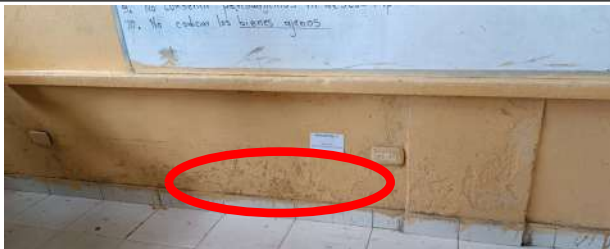
| PATOLOGIAS | | | | | | FICHA | |
|---|---|---|---|---|---|---|---|
| | | | <p>Humedades por capilaridad y por condensacion ; las humedades por capilaridad se presentan por absorcion de elementos estructurales y no estructurales de la humedad del suelo; la humedad por condensacion en este caso es por la acumulacion en la fachada de la humedad natural del ambiente, es un tipo de lesion quimica que no afecta la estabilidad de la estructura.</p> | | | | |

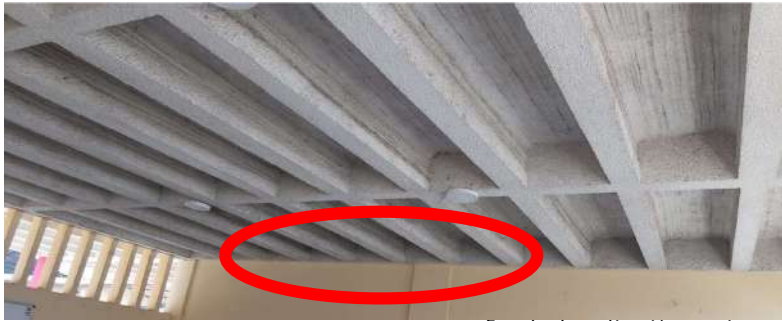
| SISTEMA ESTRUCTURAL | | | | | | FICHA | |
|---|---|---|---|---|---|---|---|
| Sistema de losa nervada en una sola dirección, observar que llegan los nervios directamente sobre el pórtico plano | | | Observar las dimensiones de la viga superior a las dimensiones de la columna. | | | | |

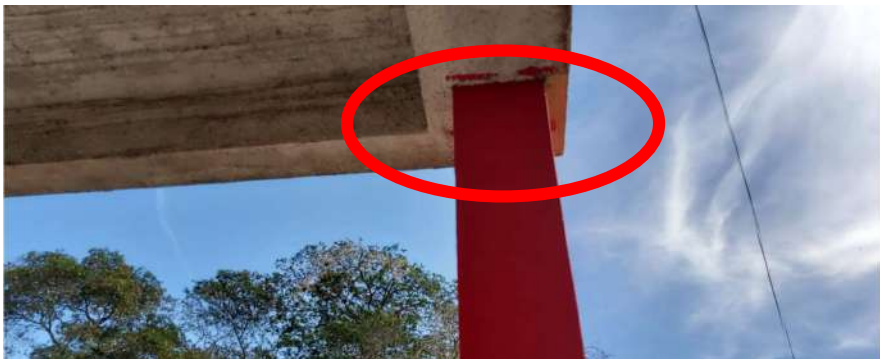
| SISTEMA ESTRUCTURAL | | | | | | FICHA | |
|---|---|---|---|---|---|---|---|
| | | | * Sistema aporticado en una dirección. | | | | |
| | | | * El sistema de resistencia sísmica solo existe en una dirección, en el otro eje no existe sistema. | | | | |
| | | | * Los pórticos planos son unidos mediante la losa nervada orientada ortogonalmente al plano de los pórticos. | | | | |
