**ESTUDIO PATOLOGICO DE CONCRETO Y CORROSION DE LA ESTRUCTURA  
TEATRO AURORA DE LA CIUDAD DE RIOHACHA DEPARTAMENTO DE LA  
GUAJIRA**

**Especialización en Patología de la Construcción**

**2024**

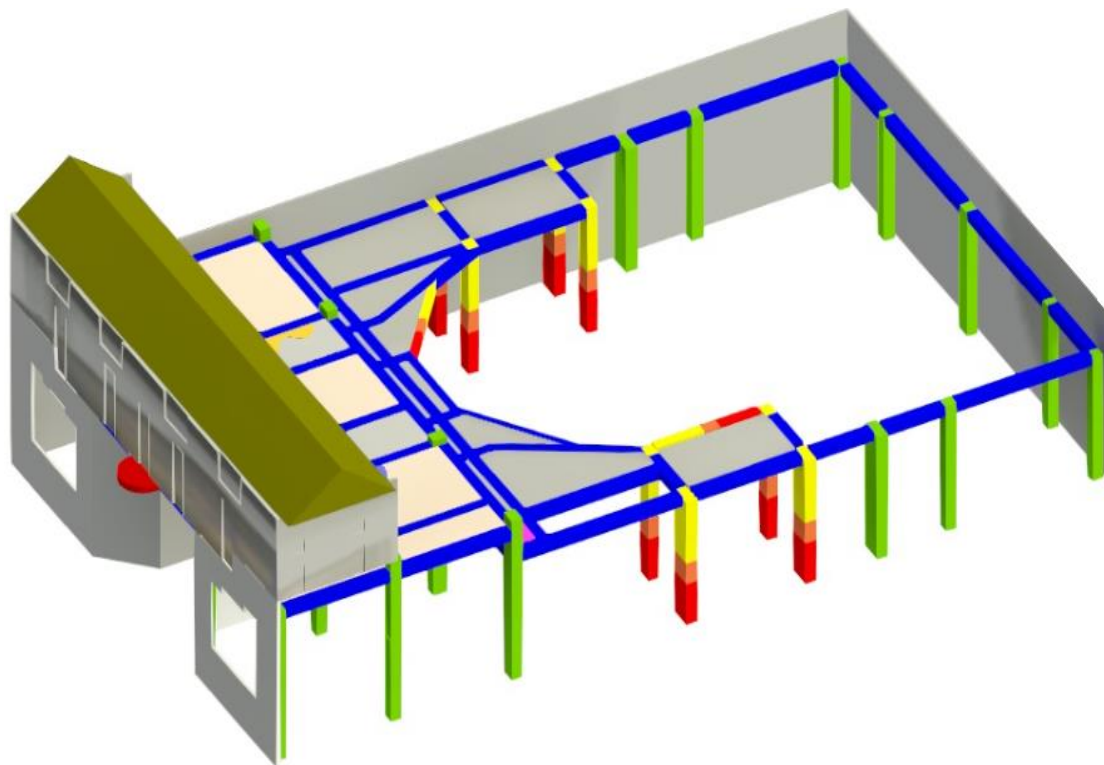
Imagen N° 28. Modelación edificación con patologías encontradas en palcos y platea.

Segregacion en losa ■ Corrosion en losa ■ Humedad en losa ■  
 Desprendimiento del concreto columna ■ <1cm ■ <2cm ■ <3.50cm ■

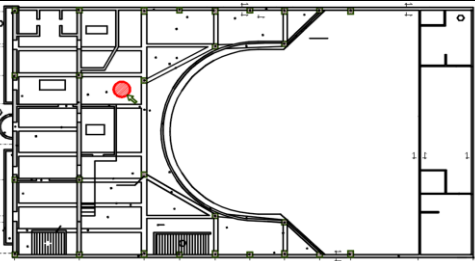
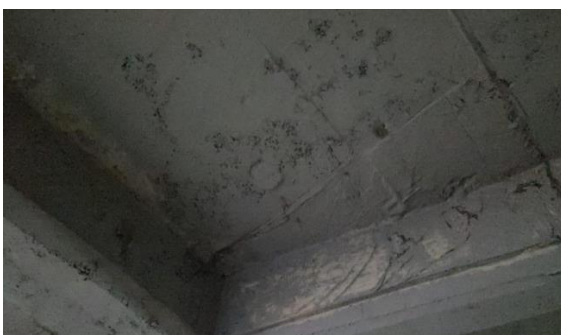
| Ubicación del elemento afectado | | El elemento afectado se encuentra en el primer piso correspondiente al eje B'4 con base a la losa de entrepiso. A una altura de N + 3.1m | | | |
| LOSA ENTREPISO | | EFLORESCENCIA | | | |

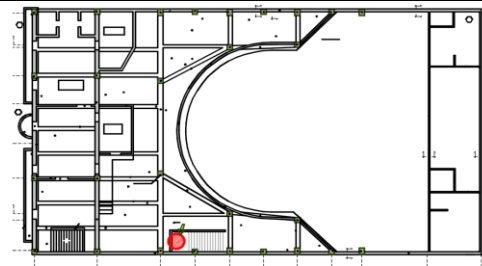
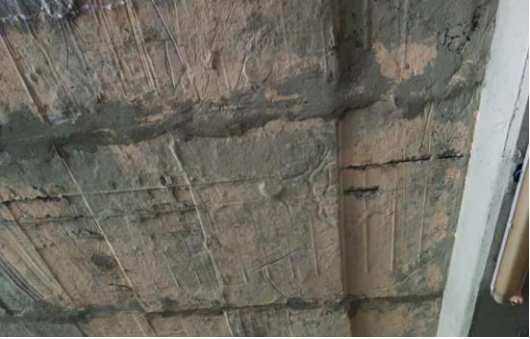
| <div>Ficha para la recolección de información</div> <div> <div> <b>UNIVERSIDAD SANTO TOMÁS</b><br/> PRIMER CLAUSTRO UNIVERSITARIO DE COLOMBIA<br/> <small>TEJUCACÁN AMIERTA Y DISTANCIA</small> </div> <div> ACREDITACIÓN<br/> INSTITUCIONAL<br/> DE ALTA CALIDAD<br/> MULTICAMPUS<br/> <small>CON PRESENCIA POR CADA UNO DE LOS CAMPOS</small><br/> <small>Vigencia hasta 2020 por el CNA de Bogotá</small> </div> </div> | | | | | | | | | |
|---|---|---|---|---|---|---|---|---|--|
| Ubicación del elemento afectado | El elemento afectado se encuentra en el primer piso correspondiente al eje D´10 con base a la losa de escalera. | | | | | | | | |
| LOSA ESCALERA | | | | EFLORESCENCIA | | | | | |
| | | | | 19 | Sales del material | 24 | Oxidación y corrosión del | X | |

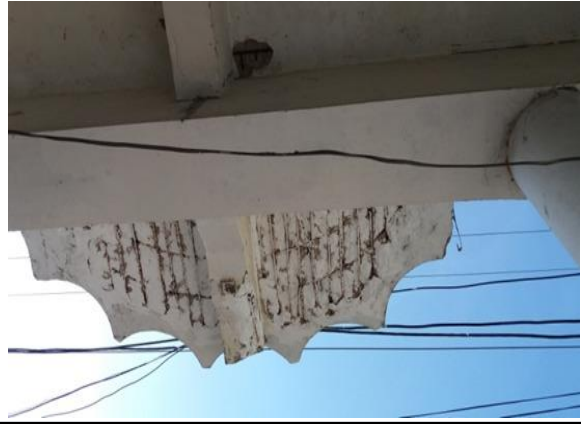
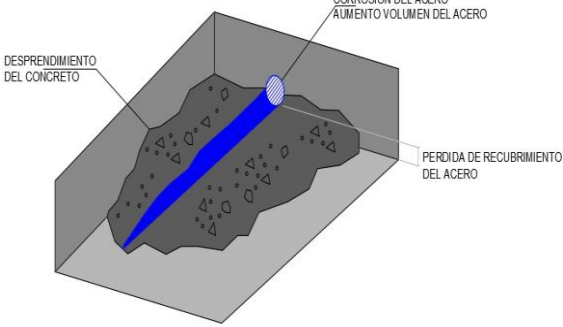
| <b>ELEMENTO AFECTADO</b><br><b>LOSA ANTEPECHO</b> | | | | <b>Lesiones químicas</b> | | | | | | |
| | | | | 19 | Sales del material | | 24 | Oxidación y corrosión del | X | |

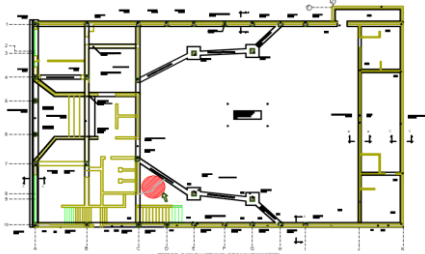
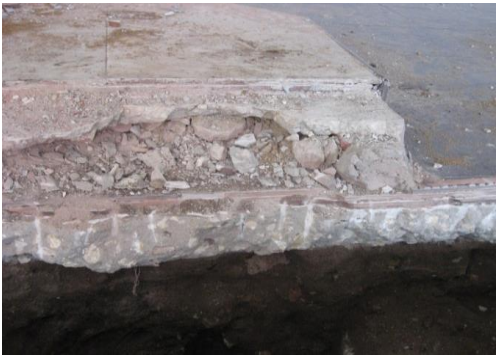
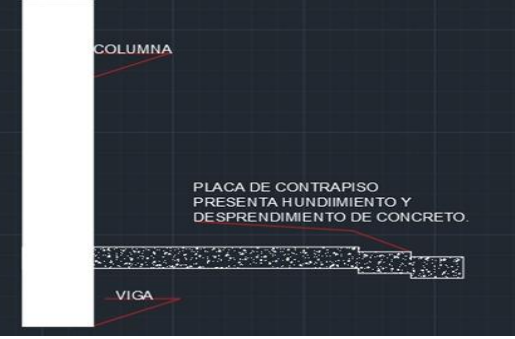
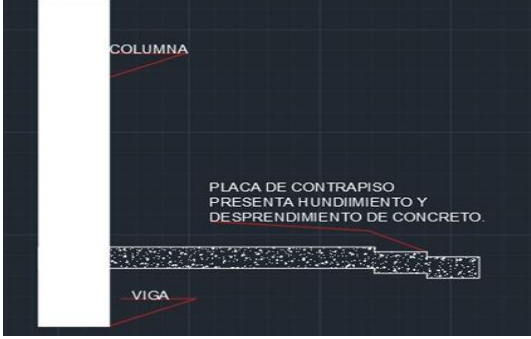
| <div>Ficha para la recolección de información</div> <div> <div> <b>UNIVERSIDAD SANTO TOMÁS</b><br/> PRIMER CLAUSTRO UNIVERSITARIO DE COLOMBIA<br/> EDUCACIÓN ABIERTA Y A DISTANCIA<br/> VIGILADA MINEDUCACIÓN - SNIES 1784 </div> <div> ACREDITACIÓN INSTITUCIONAL DE ALTA CALIDAD MULTICAMPUS<br/> Hacia el 2025 por el MECES<br/> Vigencia por el MECES </div> </div> | | | | | | | |
|---|---|---|---|---|---|---|---|
| Profundidad de carbonatación | | Presenta Carbonatación? | | Elemento estructural evaluado presenta fisuración y desprendimiento de concreto en la parte inferior. La falta de mantenimiento provoca que la estructura se encuentre en este estado. | | Se observa desprendimiento del concreto debido a que la estructura se encuentra en deterioro. | |

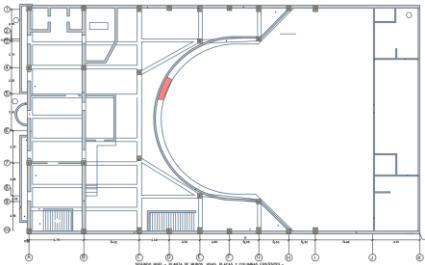
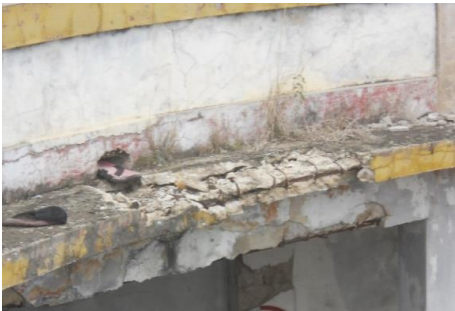
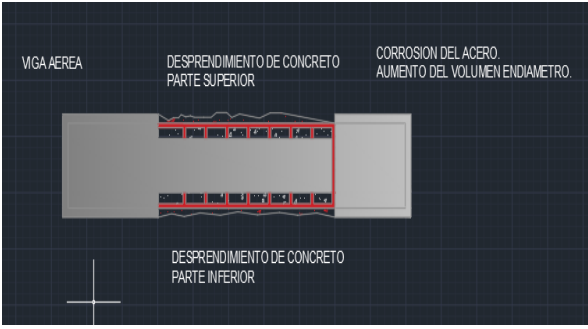
| Ficha para la recolección de información | | | | <b>UNIVERSIDAD SANTO TOMÁS</b><br>PRIMER CLAUSTRO UNIVERSITARIO DE COLOMBIA<br>EDUCACIÓN ABIERTA Y A DISTANCIA<br><small>VIGILADA MINEDUCACIÓN - SEITE 1774</small> | | | | <b>ACREDITACIÓN INSTITUCIONAL DE ALTA CALIDAD MULTICAMPUS</b><br><small>Ministerio de Educación Superior, Ciencia y Tecnología</small> | |
|---|---|---|---|---|---|---|---|---|---|
| El elemento afectado es un elemento estructural. la viga de entrepiso presenta una perdida de seccion la cual se ve reflejada en el desprendimiento de mortero y concreto la cual se aprecia en la en el registro fotografico. Y corrosión y oxidación del acero | | | | | | | | | |
