Fachadas en mampostería no estructural, identificación y corrección de lesiones

Universidad Santo Tomás

Especialización en Patología de la Construcción

El proyecto que es objeto de la presente investigación se encuentra ubicada en la región central de Colombia, más específicamente en la zona suburbana del municipio de Mosquera, en el departamento de Cundinamarca. Llamado Ontana I, en la ubicación satelital $4^{\circ}43'57.5''N$ $74^{\circ}17'01.2''W$. Siendo este una serie de edificaciones de carácter habitacional multifamiliar tipo apartamento con un modelo de agrupación concéntrico en planta, con inmuebles contemplados con un área de aproximadamente 60 metros cuadrados construidos, con unas zonas comunes adicionales conexas de circulación horizontal y vertical, pasillos, puntos fijos y ascensores al interior de las torres. Cada una de las edificaciones cuenta con 12 pisos de altura, fue desarrollada por medio de un sistema constructivo de muros de carga (industrializado), con pilotes a 39 m de profundidad, cerramientos de fachada y divisiones en mampostería reforzada y cubierta en teja de fibrocemento y una viga canal central en forma de placa impermeabilizada.

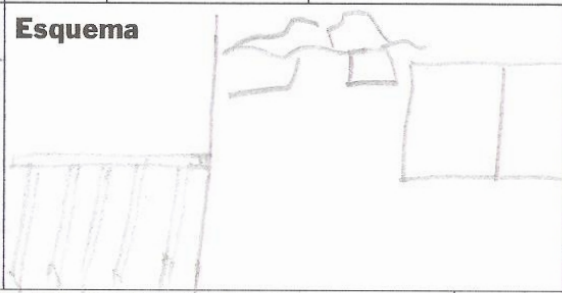
la lesión se creó hacia el punto derecho del espacio

Observaciones generales
 Se evidencia la caída y el tambaleo de algunas de las piezas de muestro

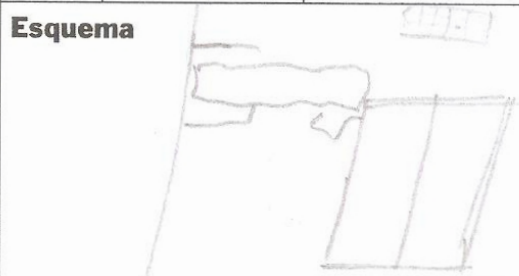
Inherentemente se deberían estar presentando
teñidos físicos en los dos inmuebles

Observaciones generales
Se evidencia desprendimiento de 6
piezas sobre el contorno de la
placa.

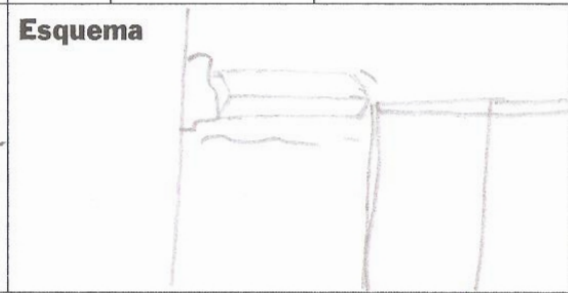
Comentarios
 las presas ya se encuentran sueltas de la pachuda por no haber curado

Observaciones generales
 Se evidencia una etapa primaria de la lesión, con la muestra del sometimiento a compresión del punto de unión.

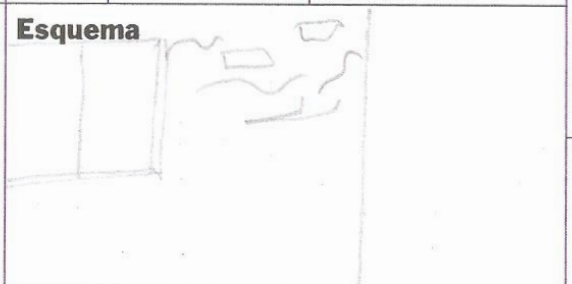
Comentarios
 podría presentarse humedad y filtraciones internamente.

Observaciones generales
 Se evidencia craquelamiento a medida de piezas, fisuras por la pega y por las piezas

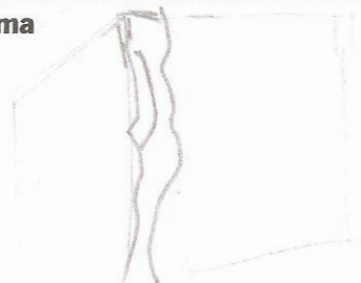
Esquema

Se evidencia desplazamiento de muros con comportamiento "pandeo" adicional, con mayor afección en sección norte.

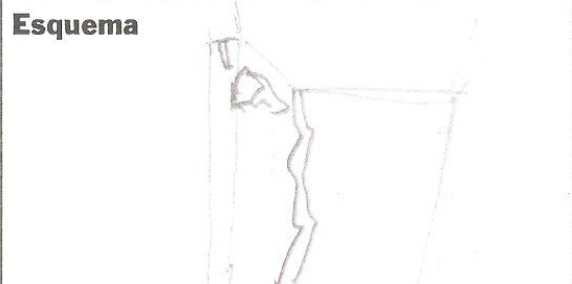
Comentarios
en el momento no hay signos de humedad por se
epoca soleada.

Observaciones generales
Se evidencia desplazamiento del muro sobre la proyección de la
delimitación de control.
