ESTUDIO PATOLÓGICO PUENTE LOCALIZADO EN LA AV. 68 CON AV. AMERICAS

Universidad Santo Tomás  
Programa: Especialización en Patología de la Construcción  
Mayo 2024

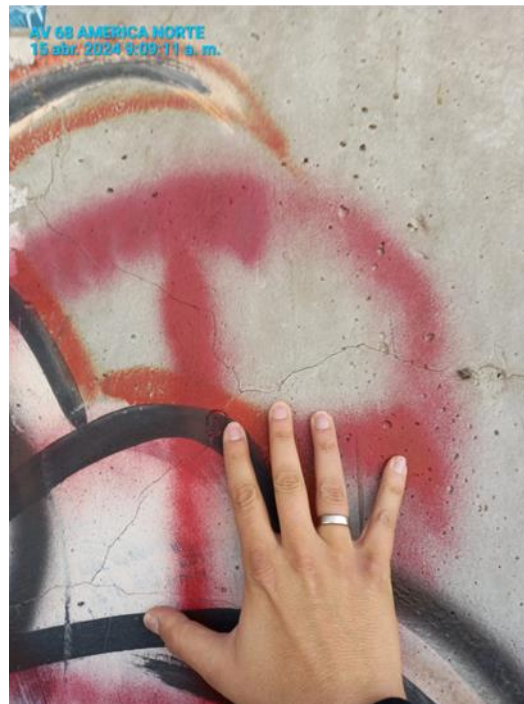
En las columnas se ha evidenciado en general que se presenta el fenómeno de fisuración por retracción de fraguado, ya que las fisuras que se observan forman una retícula, lo que indica que son producto de deficientes constructivos, pero que no están relacionados con insuficiencias de carácter estructural. Por lo tanto, se recomienda se realice su reparación con productos y procedimientos especializados para ese propósito, que garanticen que se sellen estas fisuras y se evite el deterioro de estos elementos estructurales en cuanto a su durabilidad.

**Figura 30: Fisuras por retracción**

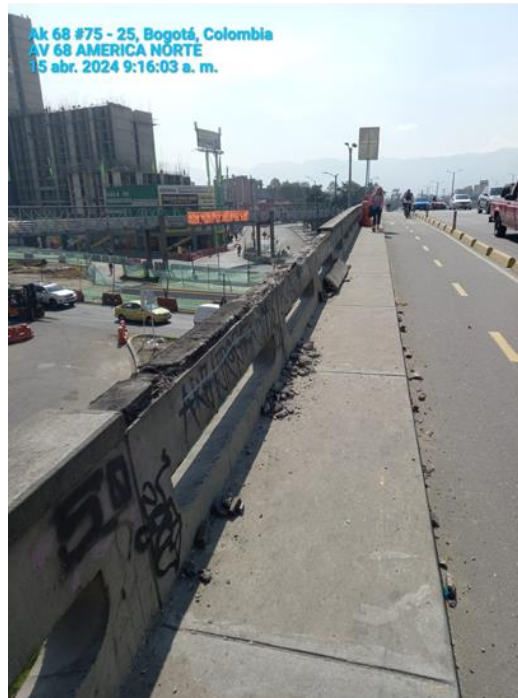
**Figura 31: Desprendimiento de corta goteras por impacto vial**

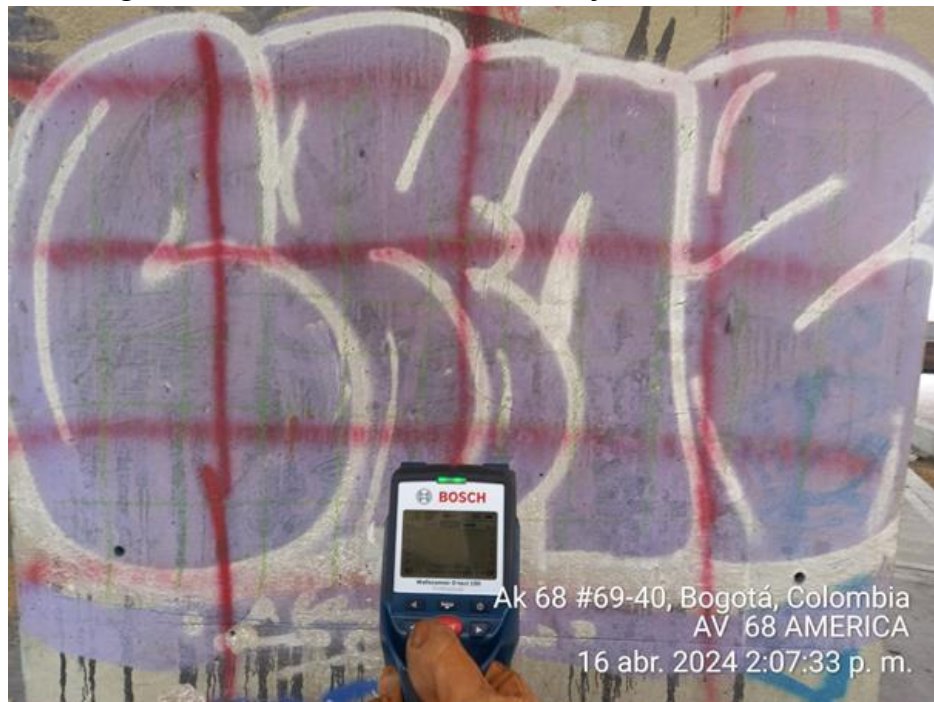
**Figura 39: Ferroskan Columna 2 – Eje 4, Costado Norte**

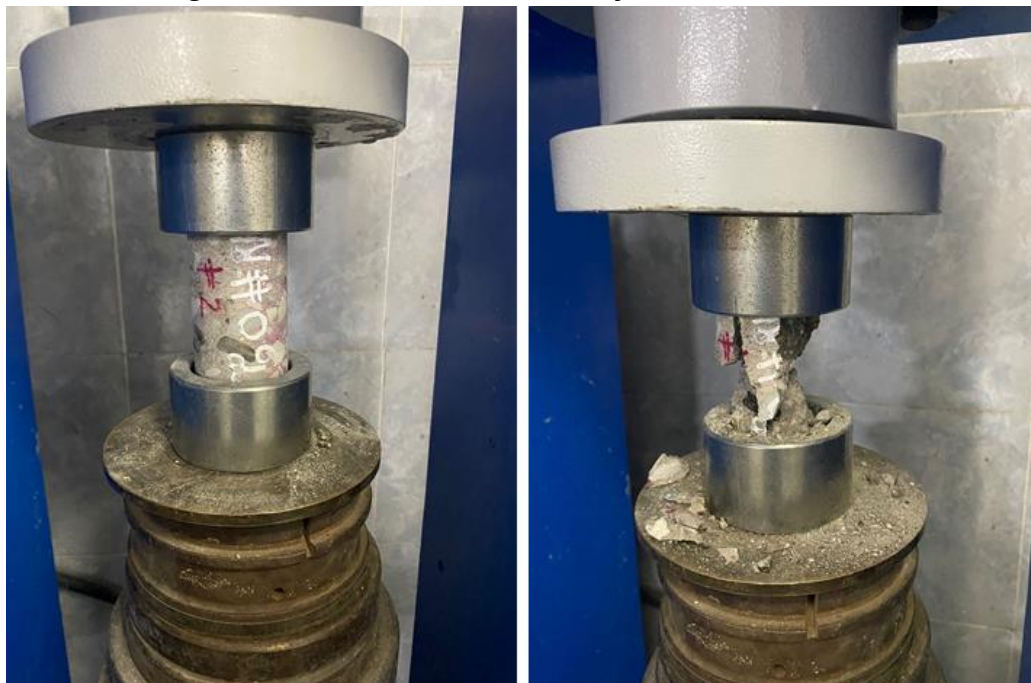
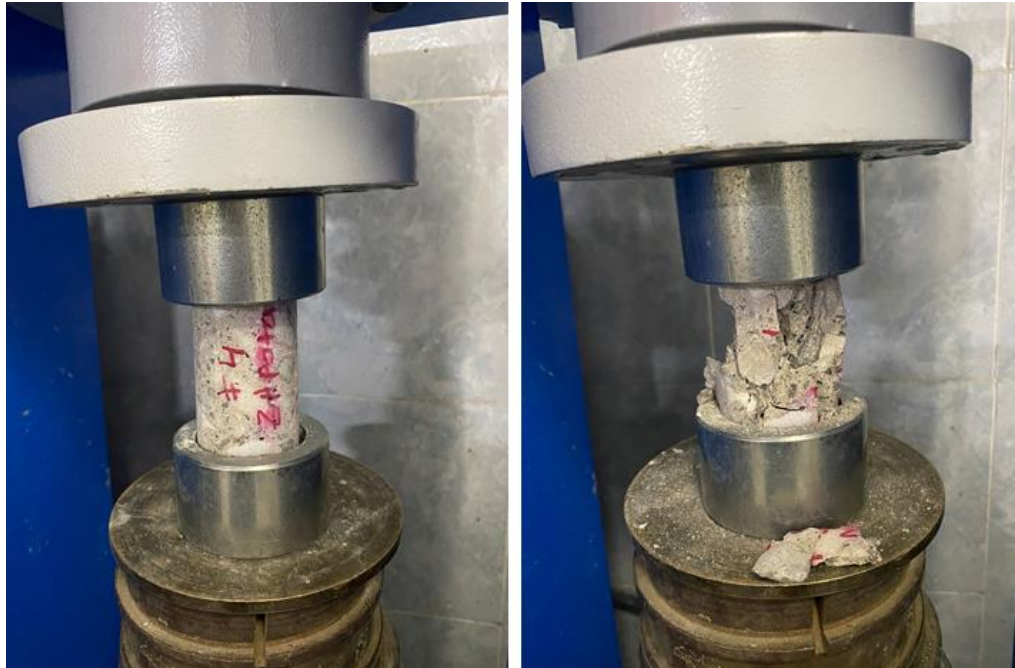
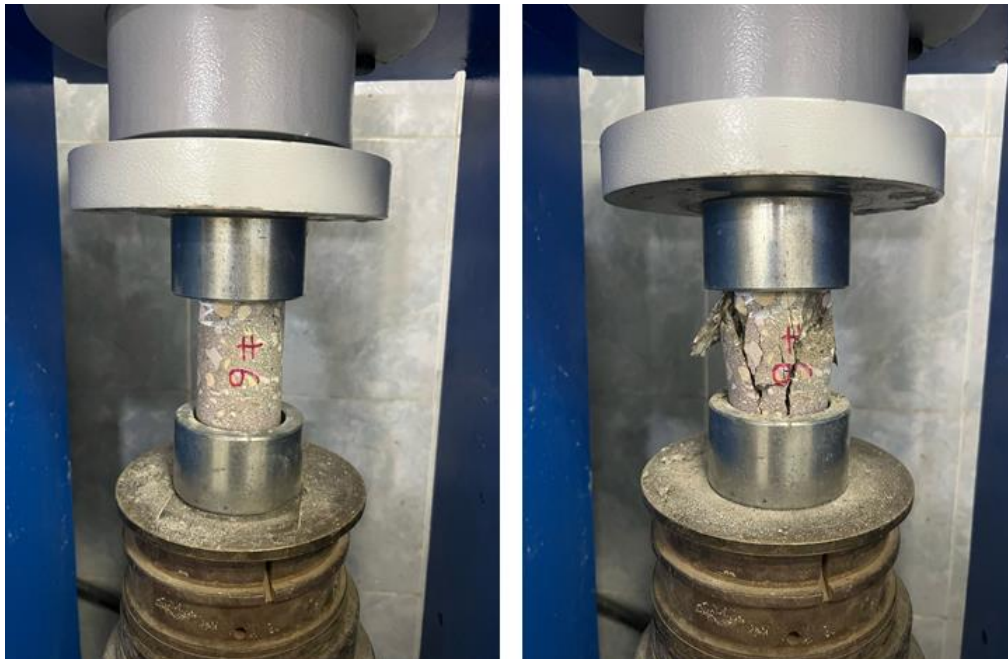
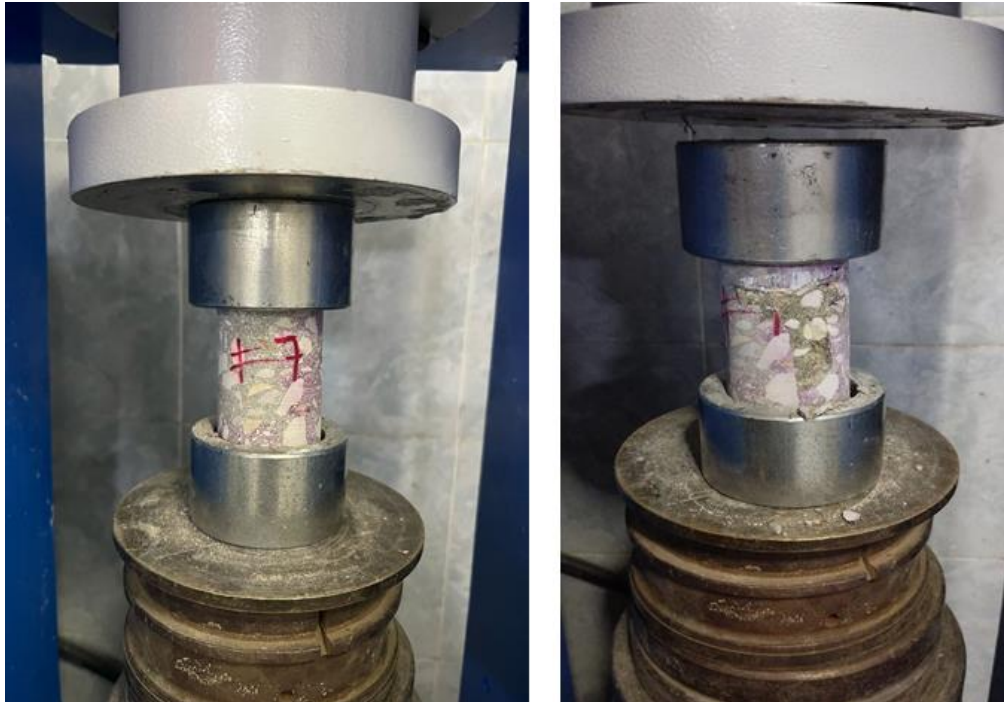
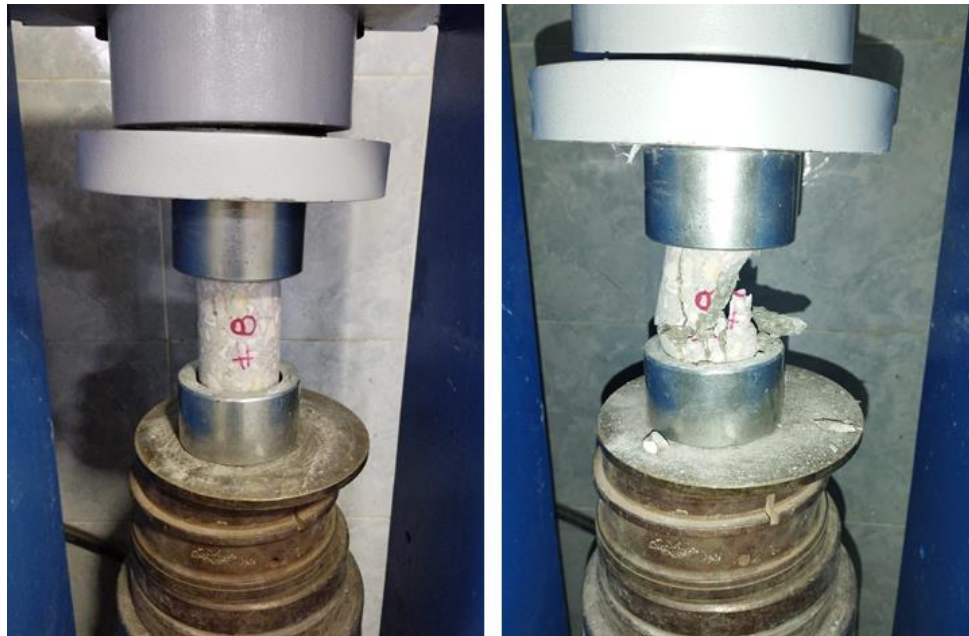
En las fotografías anteriores se puede visualizar la extracción de núcleos en la estructura, así mismo su fallo de resistencia a la compresión.

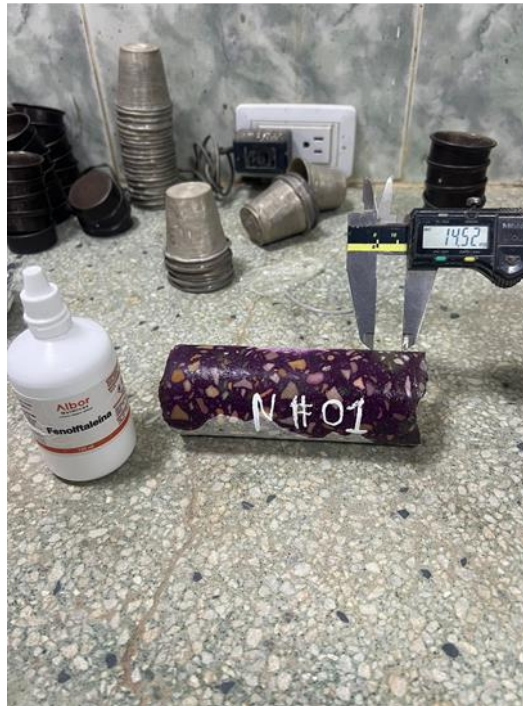
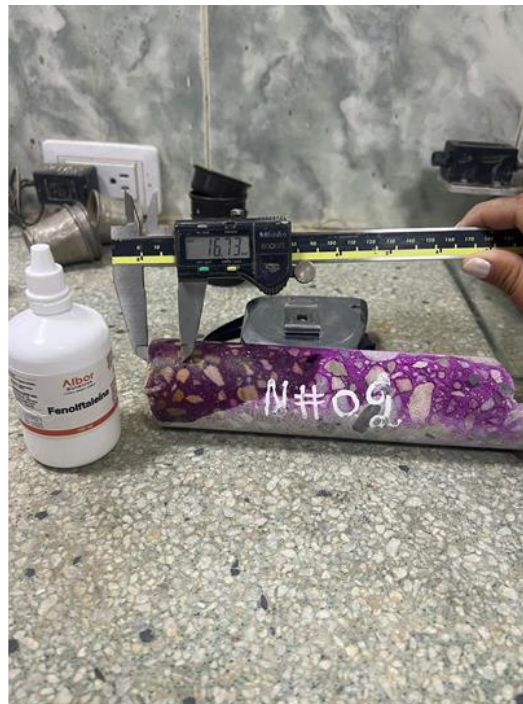
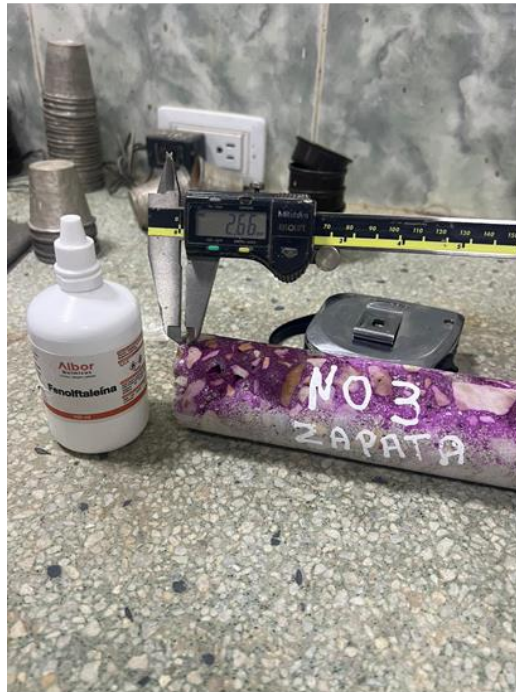
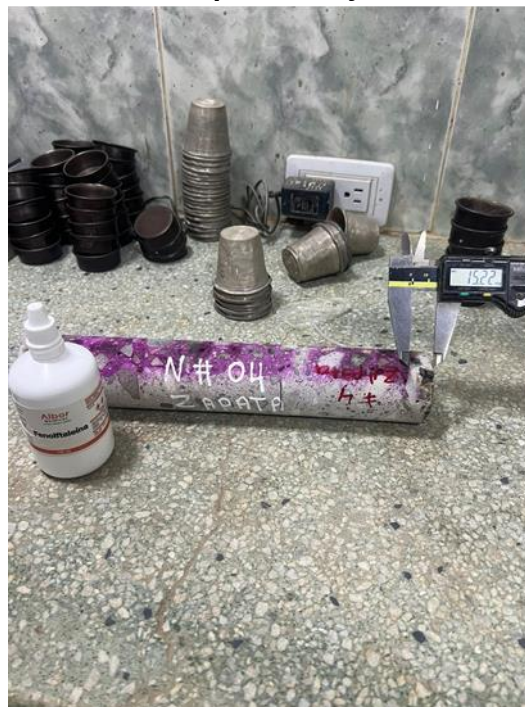
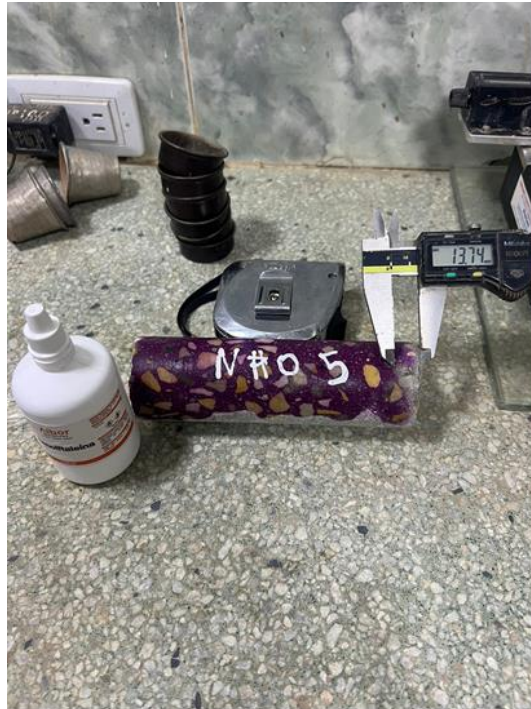
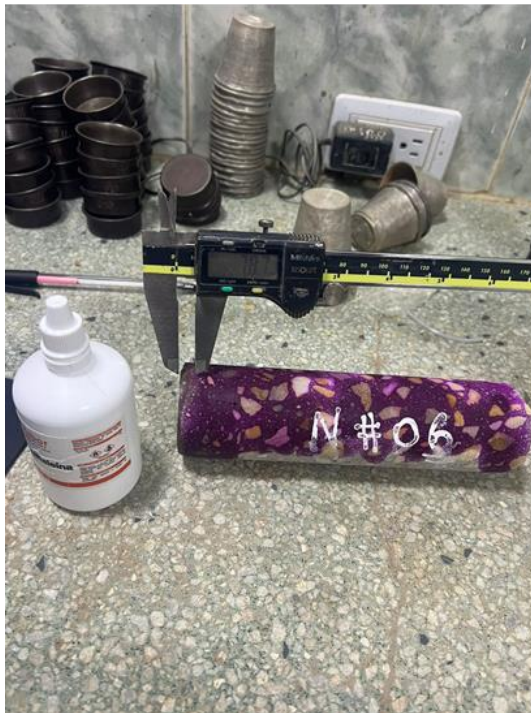
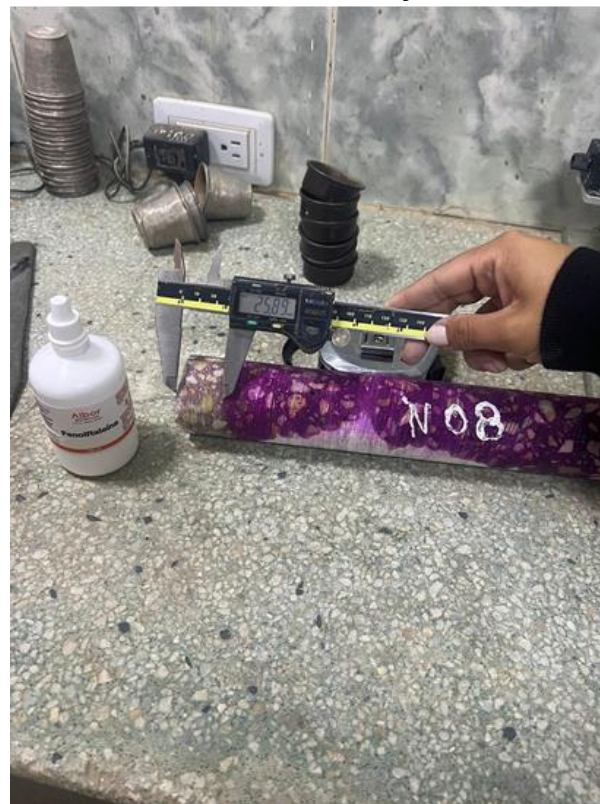
Esta prueba fue realizada en los núcleos de concreto que se extrajeron de los elementos estructurales, con el propósito de contar con la profundidad de carbonatación y compararla con el recubrimiento libre promedio al refuerzo encontrado en la estructura.

Una vez comparada la profundidad de carbonatación con el recubrimiento se puede establecer si el refuerzo se encuentra o no, protegido por el concreto contra la corrosión.
