**Estudio Patológico Puente Chipichape**

**Universidad Santo Tomás Decanatura de división abierta y a distancia**

**Especialización en Patología de la Construcción**

**Trabajo para optar el título de Especialista en Patología de la Construcción**

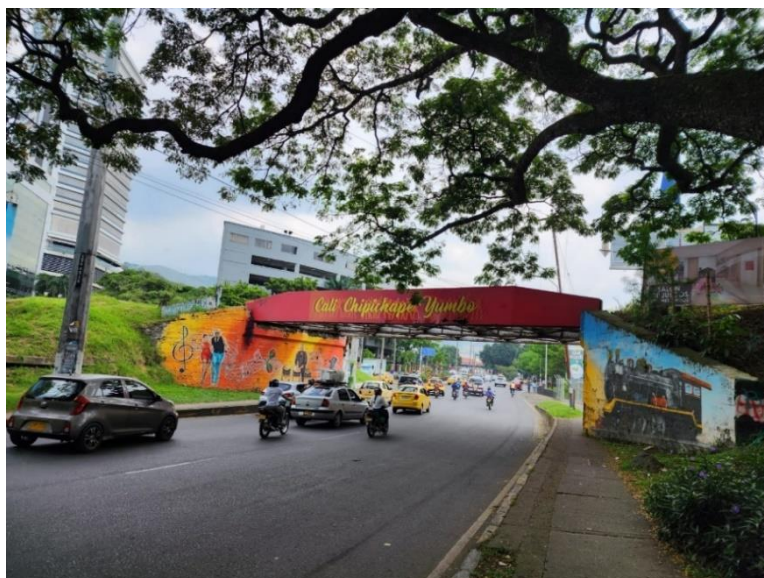
**Figura 10*****Puente Chipichape***

*Nota* Estado actual puente chipichape Tomado Puente chipichape [Fotografía] Fuente Propia

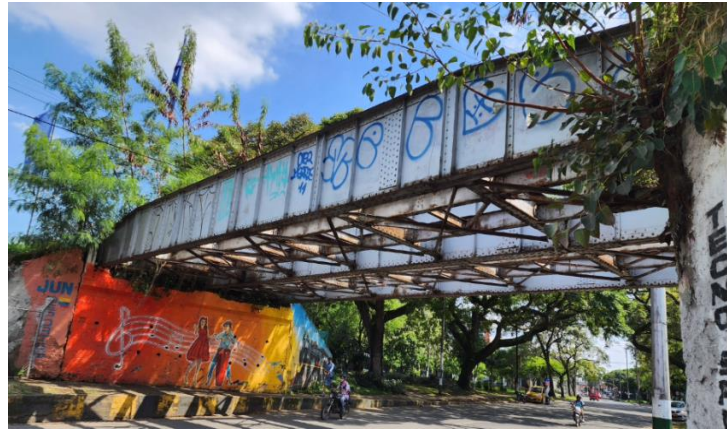
## **Figura 25**

*Nota Estado actual puente chipichape Tomado Puente chipichape [Fotografía] Fuente Propia*

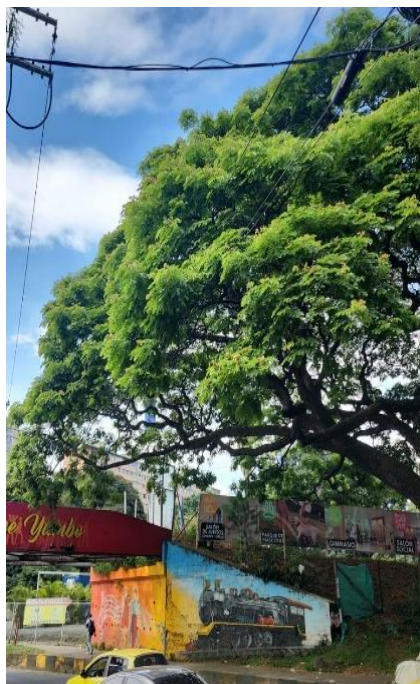
**Figura 27***Árbol Samán en el Puente Chipichape*

Este puente actualmente se encuentra rodeado por fitotectura como samán o árbol de la lluvia son árboles que cubren grandes superficies como longitudes de 100 metros de extensión se podría decir que este árbol lleva 100 años en este lugar lo podremos encontrar en la figura 26

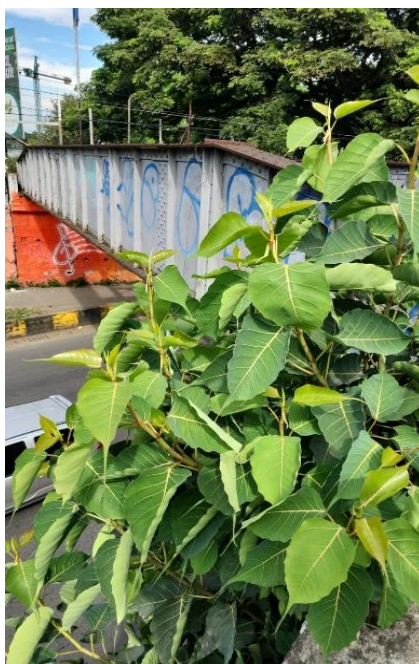
*Nota* Estado actual puente chipichape Tomado Puente chipichape [Fotografía] Fuente Propia**Figura 26***Planta Ficus lesión química organismos vegetal*

*Nota* Planta Ficus lesión química organismos vegetal Tomado Puente chipichape [Fotografía]

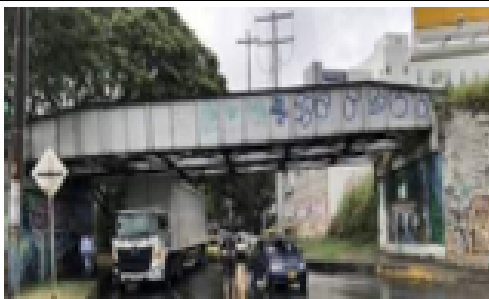
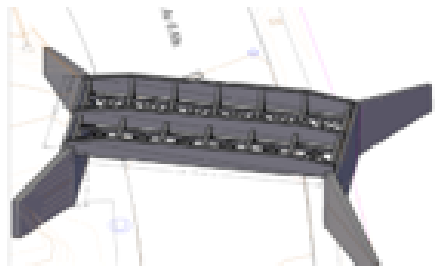
*Ficha de campo elaboración de análisis de lesiones del tablero del puente*

| Fichas de campo estudio patológico puente chipichape | | | |
|---|---|---|---|
| | Severo | X | |
| Manchas | X | | |
| Grietas | X | | |
| Corrosión de la armadura | X | | |

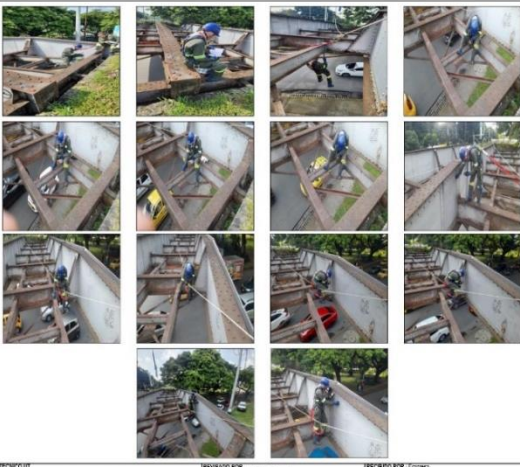
Como se podrá observar las figuras 29, 30, 31 y 32 se realiza el ensayo de ultrasonido en el cual se comprueba el grosor de la estructura metálica en donde se encuentran grosores de  $\frac{1}{2}$  y  $\frac{3}{8}$  de esta manera se puede encontrar según el ensayo de ultrasonido que en los puntos donde se han perdido espesores por la corrosión se encuentran en porcentajes de 20% y 50% los lugares más críticos.

*Nota* Registro fotográfico ensayo de ultrasonido Puente chipichape. Tomado [Ficha informe]

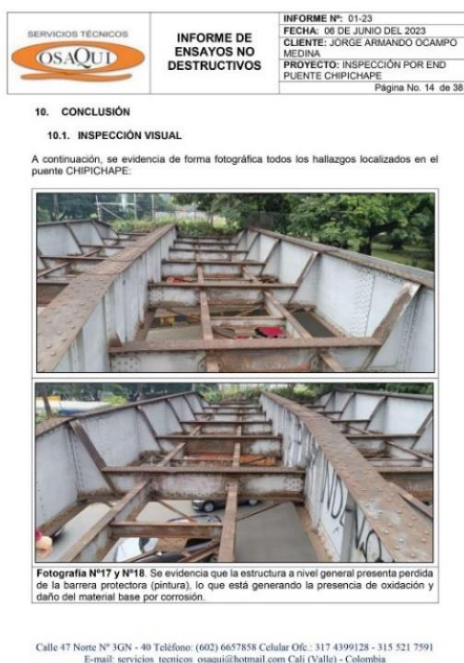
### Figura 42

En la inspección visual realizada al puente chipichape se evidencia la pérdida de barrera protectora lo que genera oxidación en la estructura y daño de los materiales debido a la corrosión esta se presenta en secciones de las vigas, viguetas, en los anclajes y puntos centrales de la estructura. Corrosión generada por las condiciones medio ambientales, falta de recubrimiento a la estructura y mantenimiento.

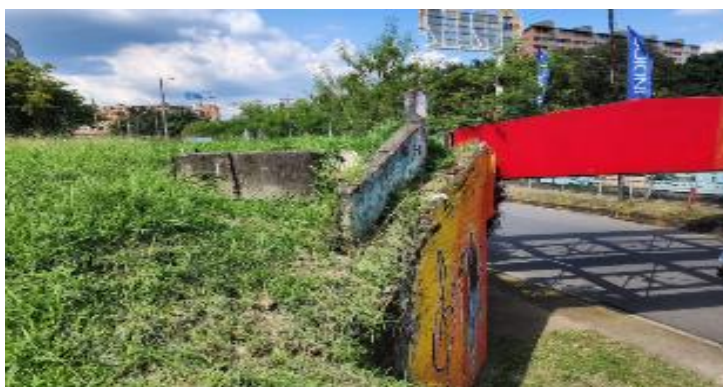
### **Figura 52**

Superficie del puente y puntos de acceso. En la inspección visual en sitio, no se encontró que la estructura se le hayan practicado algún tipo de adecuación, modificación o intervención. Las fachadas de los estribos se pintan constantemente con diferentes temas alusivos a la cultura de Cali, que de cierta manera protegen las fachadas del concreto.

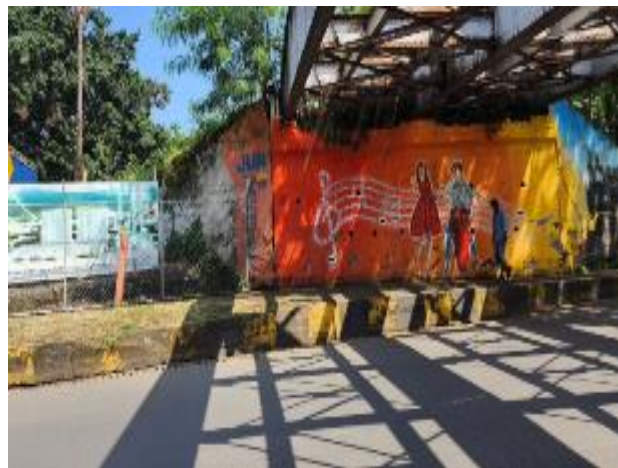
### **Figura 56**

*Estado del espacio público del lugar*

La arquitectura del lugar donde se encuentra el paciente, el espacio público tales como los andenes y bordillos, tomando en cuenta sus daños o lesiones, en nuestro caso el Puente posee un andén en el paso peatonal, cabe destacar que se detectó fracturas y fisuras.

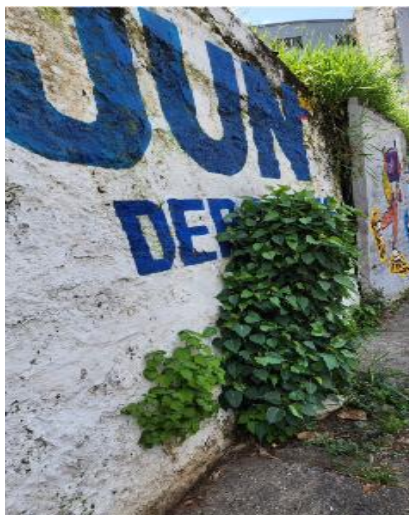
**Figura 60**

Lesiones físicas, filtraciones por defecto de mantenimiento y envejecimiento, humedad por condensación. Es apreciable como aparecen lesiones debido al afloramiento de material vegetal debido a las grietas de la estructura donde se han establecido algunas plantas nativas como se puede evidenciar.

*Presencia de organismos vegetales en la estructura*

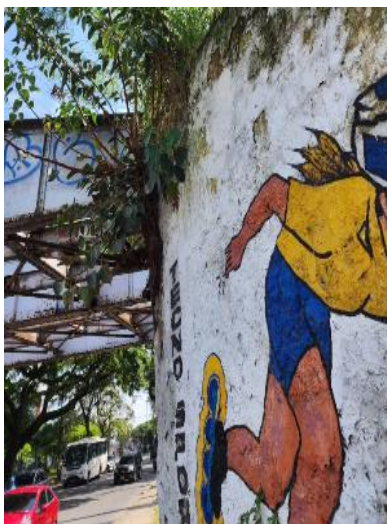
**Figura 59**

*Presencia de organismos vegetales en los estribos*

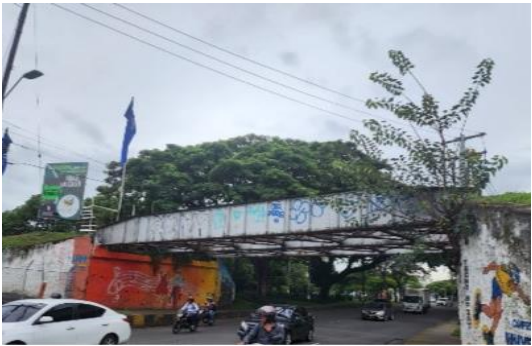
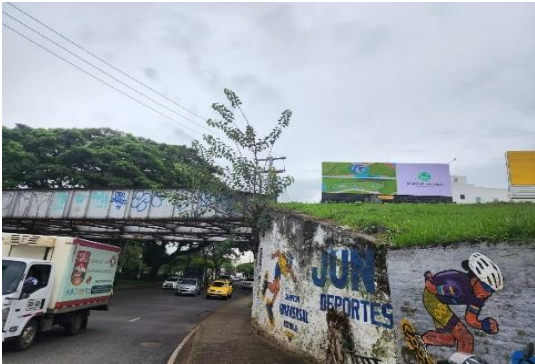
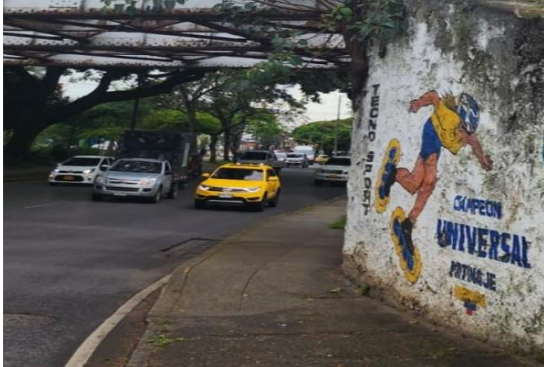
| | Estribo izquierdo | | |
|---|---|---|---|
| Descripción | El paciente en su fachada presenta presencia crecimiento organismos vegetales | Presenta descascara miento de material presentado por humedad por filtración exterior así mismo se evidencia fisuras de 2 cm en la unión de los estribos causado posiblemente por las condiciones del clima y la antigüedad de el mismo | Según el mapa de microzonificación sísmica esta Zona es 4A. Abanico Medio de Cali |
| Estado | Leve | Moderado | Moderado |

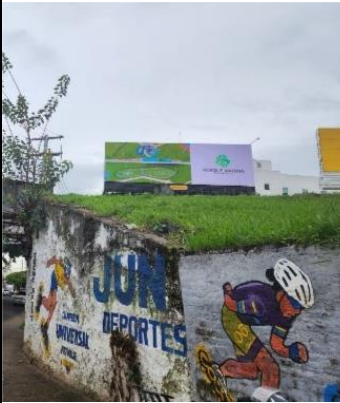
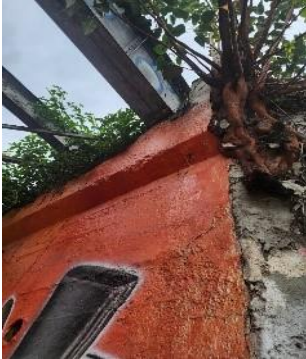
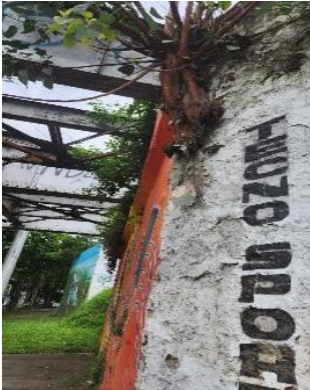
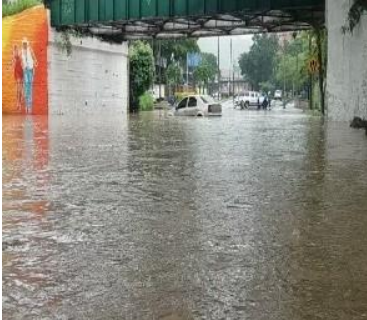
| | Materiales | Sismo | Fisuras | Vegetales | Cuerpos de agua |
|---|---|---|---|---|---|
| Descripción | Está constituido por concreto ciclópeo, actuales presentan una longitud de 9.00 metros con un ancho aproximado de 2.00 metros, los cuales a simple vista evidencian un adecuado comportamiento, sin signos de asentamientos de la cimentación o fallas debidas a insuficiencia en la capacidad portante | Terremoto de Pizarro, fue un sismo que ocurrido el 15 de noviembre de 2004 a las 04:06 El sismo tuvo una profundidad superficial y su epicentro en el Océano Pacífico, a 50 km al suroeste del municipio de Bajo Baudó. Tuvo una Magnitud de 7,2Mw. | Fisuras en la unión de los estribos causado posiblemente por las condiciones del clima y la antigüedad de el mismo | Se evidencia el crecimiento de organismos vegetales debido a que el material del muro es poroso, por ende, se filtra la humedad y crecen estos organismos | El lugar presenta riesgo de inundación |
| Estado | Leve | Moderado | Leve | Leve | Moderado |

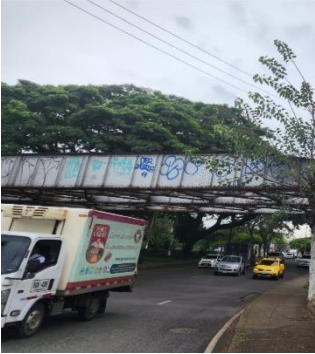
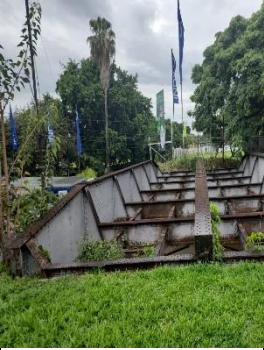
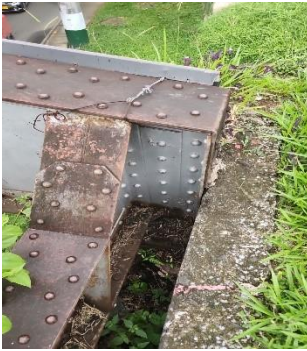
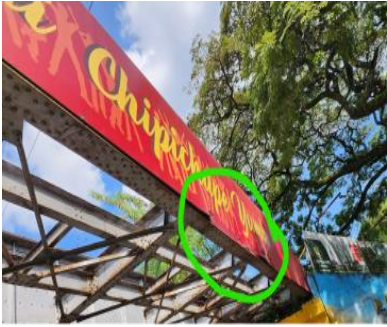
| Vigas metálicas | | | | | |
|---|---|---|---|---|---|
| Descripción | Vigas de tipo 1 a la cual hace conjunto de la fachada junto a perfilera metálica | Pletinas, soldadas y pernadas según se muestra. Está conformado por tres vigas longitudinales con altura variable entre los 1.10 y 1.60 metros, con lo cual se identifican dos carriles de circulación cada uno de sección de 3.65 metros. | Viga tipo 1 la cual hace conjunto de la fachada junto a perfilera metálica | Se observa crecimiento de organismos vegetales junto a los apoyos de la estructura metálica con los estribos | Viga tipo 1 que presenta una afectación por impacto de vehículo en una de sus aletas del patín |
| Estado | leve | leve | leve | Leve | Moderado |

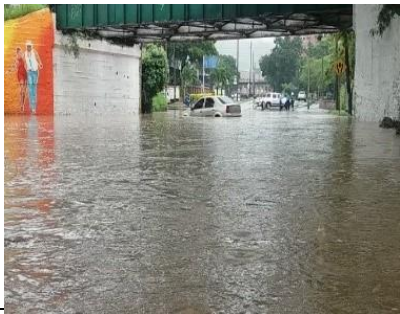
| | Materiales | Sismo | Corrosión | Vegetales | Cuerpos de agua |
|---|---|---|---|---|---|
| Descripción | Estructura metálica con vigas y cerchas unidas por placas o láminas con remaches según sus vigas de entre 1m y 1,6m con esbeltez variable, | Terremoto de Pizarro, fue un sismo que ocurrido el 15 de noviembre de 2004 a las 04:06 El sismo tuvo una profundidad superficial y su epicentro en el Océano Pacífico, a 50 km al suroeste del municipio de Bajo Baudó. Tuvo una Magnitud de 7,2Mw. | Debido a la exposición constante al medio ambiente muchos elementos metálicos presentan corrosión en sus partes exteriores | Se observa crecimiento de organismos vegetales junto a los apoyos de la estructura metálica con los estribos | El lugar presenta riesgo de inundación debido a que es una de alto gran incidencia pluvial |
| Estado | Leve | Leve | Moderado | Leve | Moderado |
