**Optimización de la restauración del muro de tapia de la culata lateral oriental del Teatro Imperial de la Universidad de Nariño a través de la aplicación de una capa para mejorar la impermeabilización del mortero**

Trabajo de grado para optar el título de  
Especialista en patología de la construcción

Universidad Santo Tomás

Especialización en Patología de la Construcción

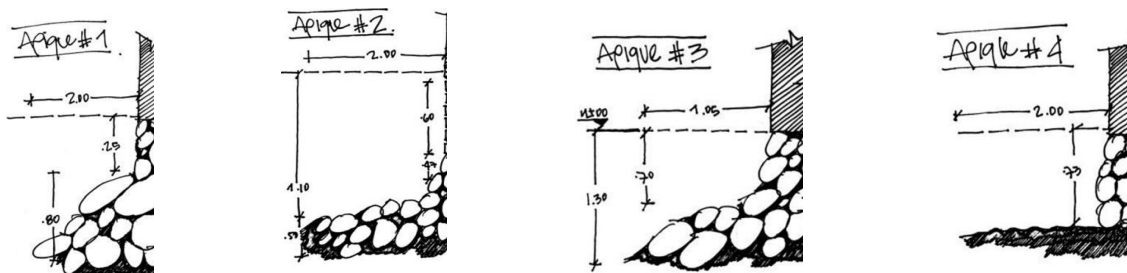
### Figura 14

*Esquema de apiques realizados a muro de culata lateral oriental – Teatro Imperial de la Universidad de Nariño.*

*Nota:* esta ilustración muestra la cimentación de la tapia Fuente: Estudio de realización de calas de prospección y apiques de muro oriental, arquitecto Enríquez Navas, (2015).

Dentro de las recomendaciones que realiza el arquitecto Hugo Enríquez Navas concluye que las características físico-mecánicas de las arcillas y arenas que constituyen la tapia de tierra apisonada y el adobe son de características altas dado su comportamiento seco y consolidado y por tanto deben mantenerse las condiciones secas para no impedir la pérdida de capacidad portante.

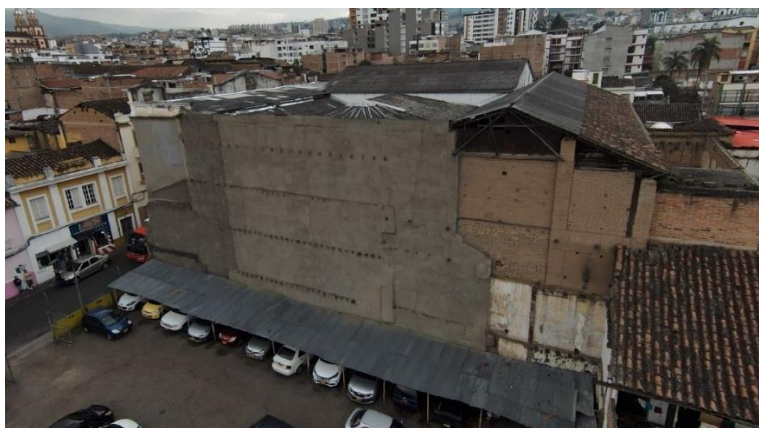
**Figura 15**

La culata lateral oriental del Teatro Imperial es un muro que está hecho de secciones de tapia considerada como un caso crítico desde el punto de vista de la estabilidad del paciente y que hace parte del sistema de responsabilidad estructural primario de la edificación. (Ver figura 15).

*Culata lateral oriental del Teatro Universidad de Nariño – San Juan de Pasto.*

Como lo define el ingeniero William Castillo el Teatro Imperial se edifica gracias a muros con alto grado de vulnerabilidad, como es el caso de la culata lateral oriental el cual está hecho a base de tapia, y que hace parte del sistema estructural de responsabilidad primaria. Sus dimensiones son de 14.30 m de alto por 18.85 m de longitud por 0.65m de espesor (ver figura 15), este presenta un peso específico  $1.46t/m^3$  para un peso aproximado 255 toneladas en estado estático, sin embargo, para un estado dinámico presenta aceleración espectral de  $0.8125\%g$  según

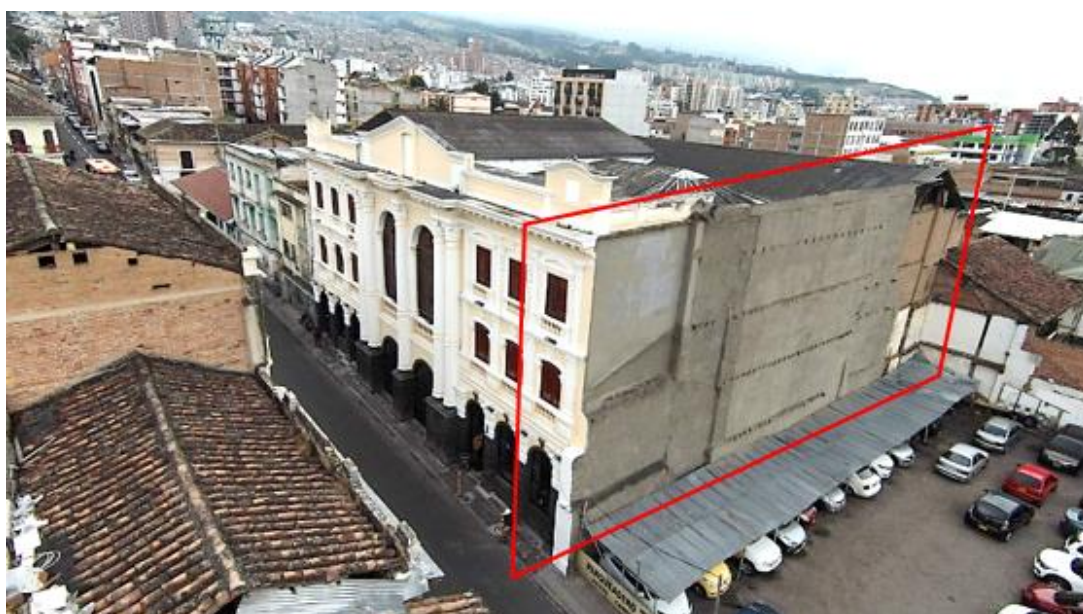
### **Figura 16**

*Vista culata lateral oriental – Teatro Imperial de la Universidad de Nariño*

*Nota:* esta imagen muestra un detalle de la zonificación del caso de estudio para el paciente Teatro Imperial. Fuente: Autores.

Desde el punto de vista patológico, el muro de tapia presenta sintomatología asociada a la humedad por capilaridad, condición altamente agravada dado el estado de inundación constante que presenta la base de la cara exterior de esta culata debido a la falta de obras de drenaje del lote en tierra colindante y a la presencia de pendientes del terreno que dirigen las aguas contra el muro sin posibilidades de evacuación.
