ESTUDIO DE PATOLOGÍA DE LA CUBIERTA DEL BIEN DE INTERÉS CULTURAL

CASA CEPEDA EN LA CIUDAD DE TUNJA, BOYACA.

ESPECIALIZACION EN PATOLOGIA DE LA CONSTRUCCIÓN

NOVIEMBRE 2024

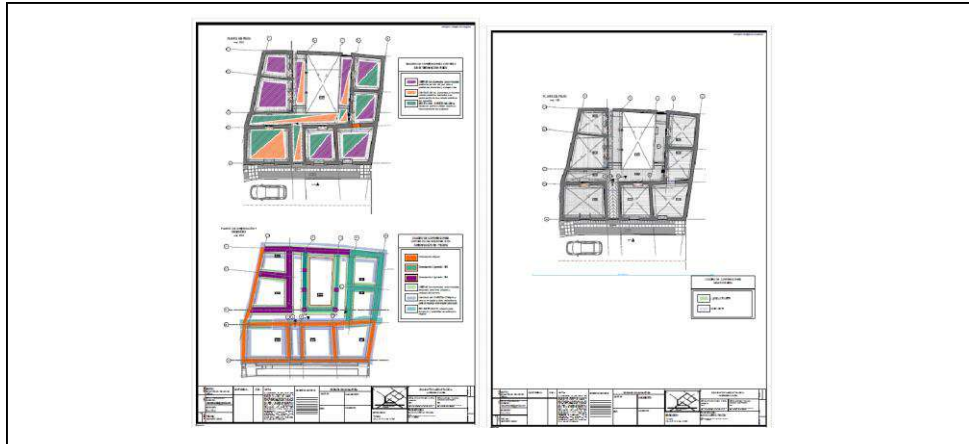
PLANTA CIMENTACIÓN – PISOS – MAMPOSTERÍA

La cimentación presenta tres etapas en se diferencian en la materialidad y estado de conservación. En el borde sur se requiere una estructura de contención considerando la pendiente. Los pisos en diversidad de materiales reflejan diferentes etapas de intervención: baldosa de cemento, listón machihembrado, afinado de cemento, la mampostería en materiales mixtos : adobe, ladrillo, tolete. Con bordes irregulares, sirve de soporte a la estructura de cubierta.

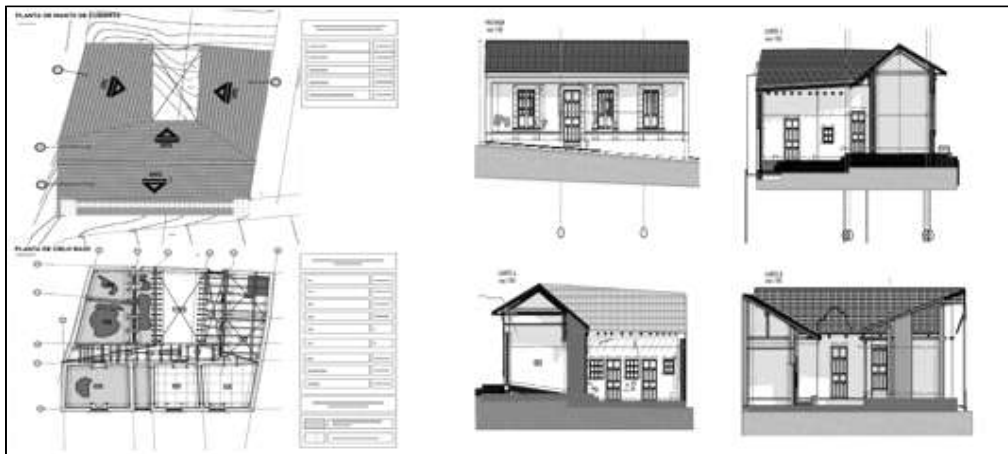
MANTO DE CUBIERTA – CIELO RAZO-FACHADA- CORTES

La Fachada funciona con eje desplazado hacia el norte, regularidad eje y simetría en los resaltos de las ventanas, en el interior el cuerpo norte se desarrolla en dos espacios en torno a una galería , diferenciaciones notables en diseño y calidad de los materiales , toda la carpintería en madera irregular algunas desaparecidas .

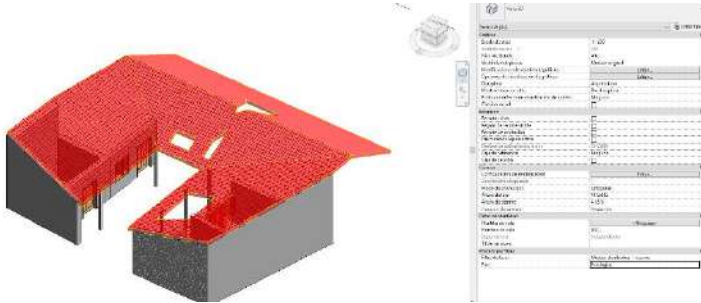
Ilustración 20 Modelado Cubierta

Objetivo: Documentar el estado actual del tejado y sus patologías.
 Crear vistas 3D específicas que muestren las patologías usando filtros de fases en Revit, diferenciando las áreas afectadas por color.
 Generar un reporte gráfico del modelo para compartirlo con el equipo.

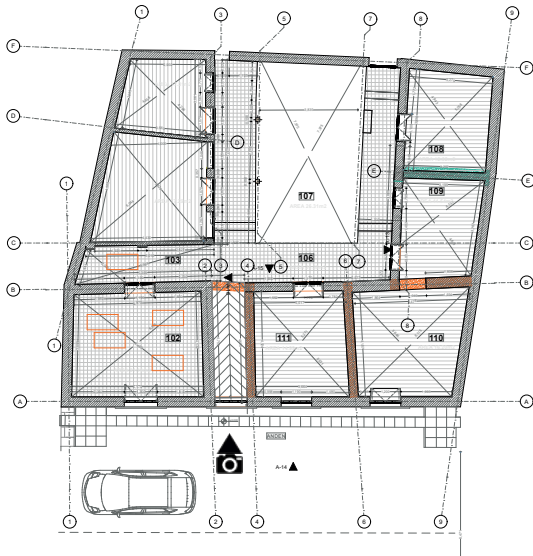
INSPECCION VISUAL

SUCIEDAD Y DESPRENDIMIENTO

SE OBSERVA DESPRENDIMIENTOS DE LA FACHADA PRINCIPAL EN ZONAS COMO LOS SOBRE MUROS QUE RODEAN LA VENTANERIA. ASÍ MISMO HAY PRESENCIA DE HUMEDAD ASCENDENTE Y EFLORESCENCIAS EN SU CIMENTACIÓN. DE LA MISMA MANERA SE OBSERVA ARTE VANDÁLICO (GRAFITIS) QUE CUBREN VARIAS ZONAS DE LA FACHADA. POR ULTIMO Y NO MENOS IMPORTANTE DE DEBE TENER EN CUENTA LA FLEXION DE LA CUBIERTA

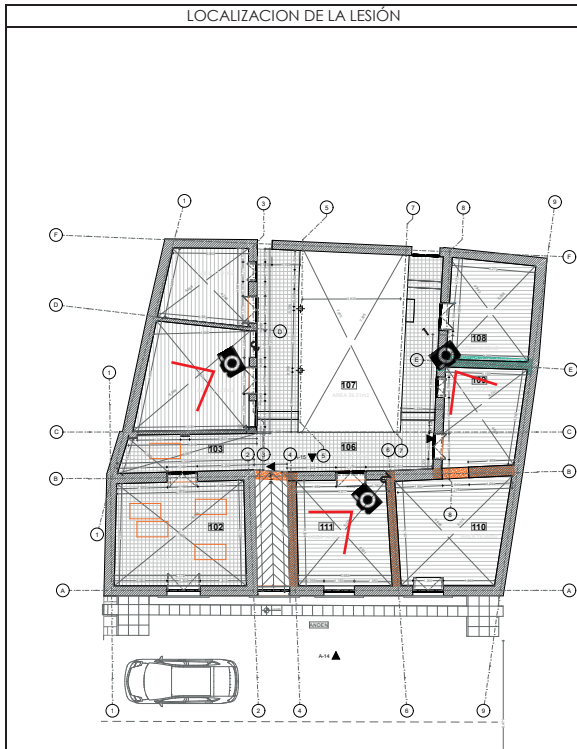
LOCALIZACION DE LA LESIÓN

PAREDES INTERIORES EN ADOBE
SOBRE CIMENTACION CILOPEO
NO PRESENTAN COLUMNAS NI VIGAS

ESTAS LESIONES SE DAN A CAUSAS DE DESCUIDO Y ABANDONO DEL INMUBLE , ACOMPAÑADO DE LASERACIONES POR PARTE DE ACCION HUMANA QUE HACEN ABERTURAS EN LOS MUROS COMO LAS PERFORACIONES OCN PUNTILLAS.

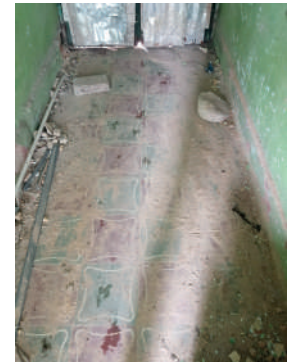
IMAGEN 1. TOMADA POR AUTOR

LOCALIZACION DE LA LESIÓN	DESCRIPCIÓN DEL ELEMENTO	LESIÓN
	PISOS TABLETA CERAMICA	FISURAS Y GRIETAS

FISURACIÓN Y AGRIETAMIENTO DEL ACABADO EN PIEZAS DE TABLON DE ARCILLA LAS CUALES SE HAN AFECTADO POSIBLEMENTE POR MOVIMIENTO DEL SUELO EL CUAL NO SE ENCUENTRA NIVELADO Y LOS ESFUERSOS A LOS QUE HAN SIDO SOMETIDOS LOS ELEMENTOS HAN GENERADO LA ROTURA DE LOS MISMOS, ADEMÁS AL ESTAR EXPUESTO AL AMBIENTE LOS CAMBIOS TERMICOS POR EL SOL Y LLUVIA, LA PRESENCIA DE MATERIAL VEGETAL ENTRE LAS JUNTAS PROVOCA LA ALTERACIÓN EN LA UNIFORMIDAD DE LAS JUNTAS Y DEL SUELO, SIENDO SUSCEPTIBLE A EMPZAMIENTO EN LAS TEMPORADAS DE LLUVIA Y MAYOR ACUMULACIÓN DE SUCIEDAD

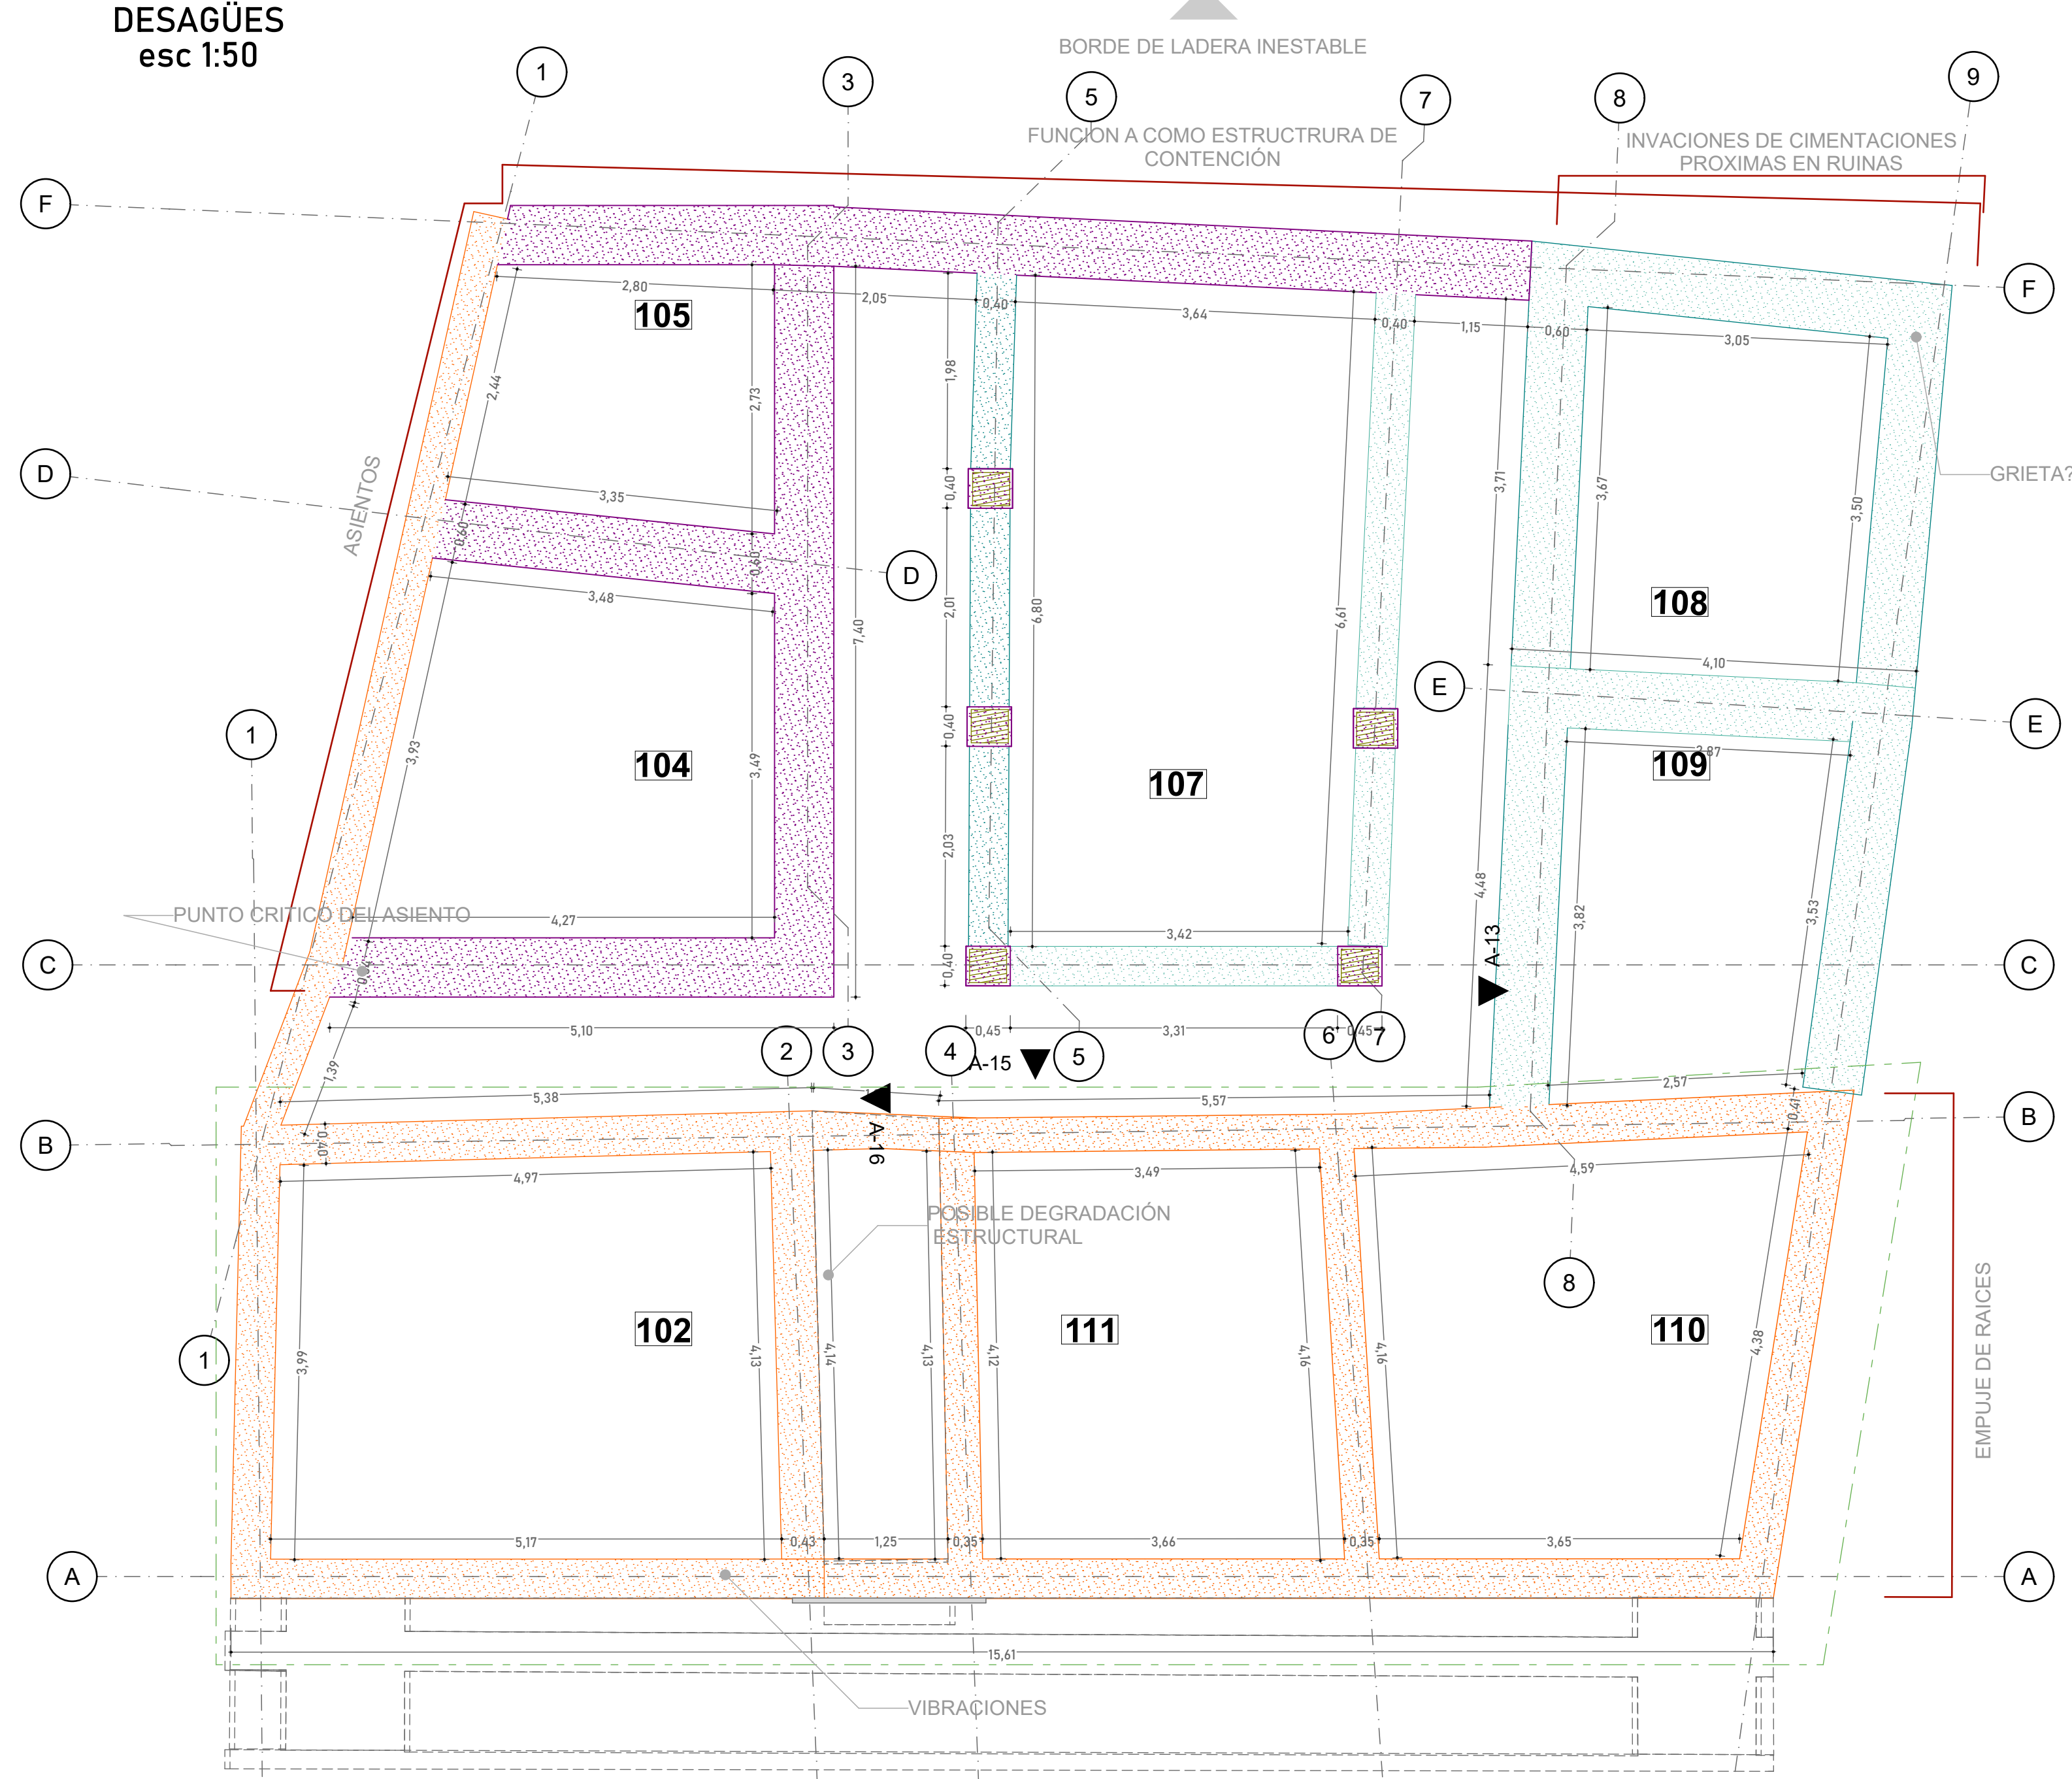
PLANTA DE CIMENTACIÓN Y DESAGÜES
esc 1:50

PATOLOGIAS DE CIMENTACIÓN

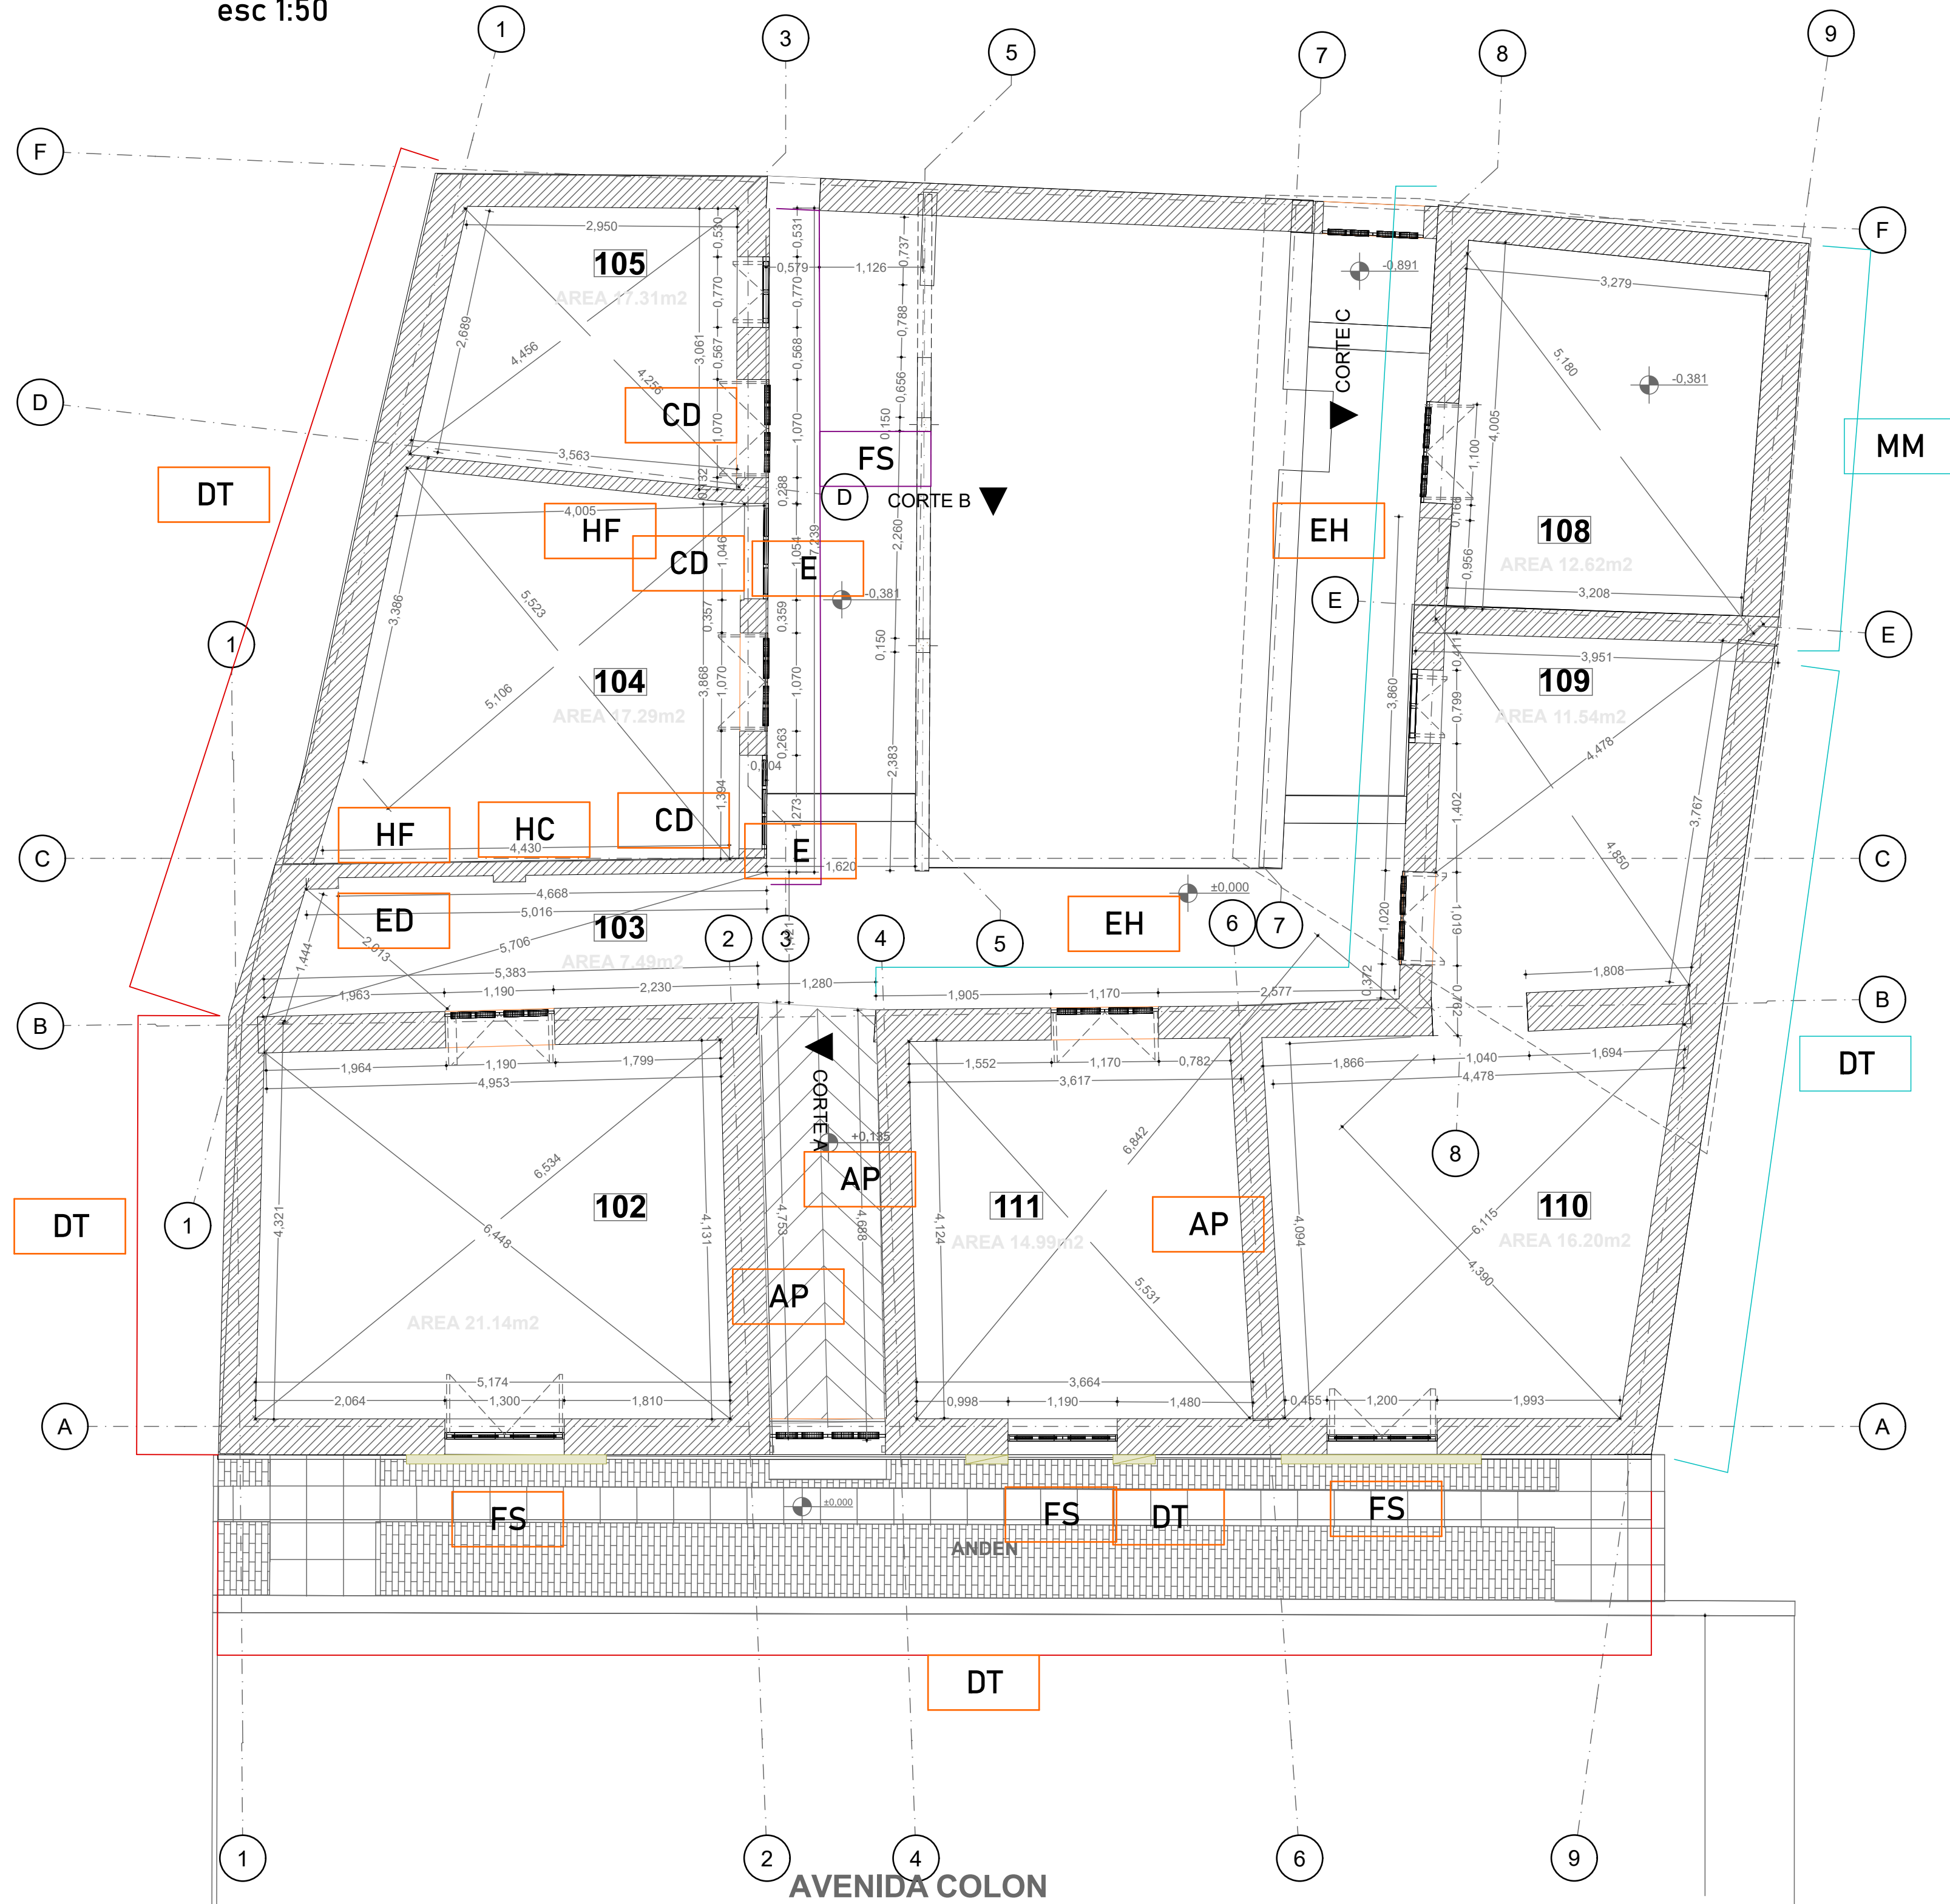
PLANTA DE PRIMER PISO
esc 1:50

PATOLOGIAS DE MUROS

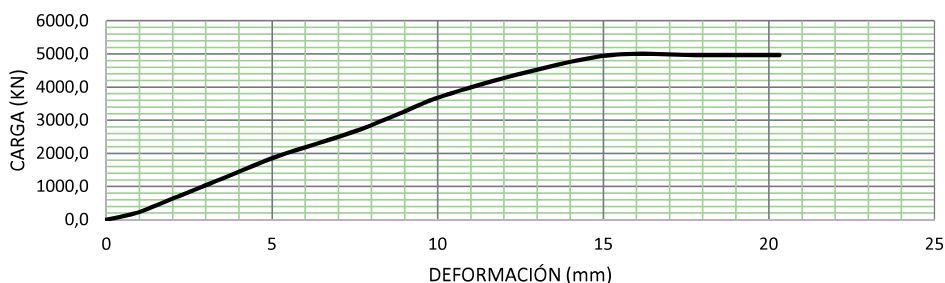
GRÁFICA CARGA-DEFORMACIÓN

Carga Máxima (N)	4964,86
Deformación Máxima (mm)	15,24
σ_{\max} (MPa)	51,558
I (mm ⁴)	541666,7
E (GPa)	9,134
% Humedad	14,00

OBSERVACIONES: Se presentó tipo de falla (b) ASTM D-143 GIG. 6 Types of failures in static bending.
Los especímenes ensayados corresponden a probetas pequeñas y sin defectos.
Para fines comparativos se recomienda ajustar la resistencia a una humedad del 12% NTC663
La carga fue aplicada en dirección tangencial a los anillos de crecimiento.

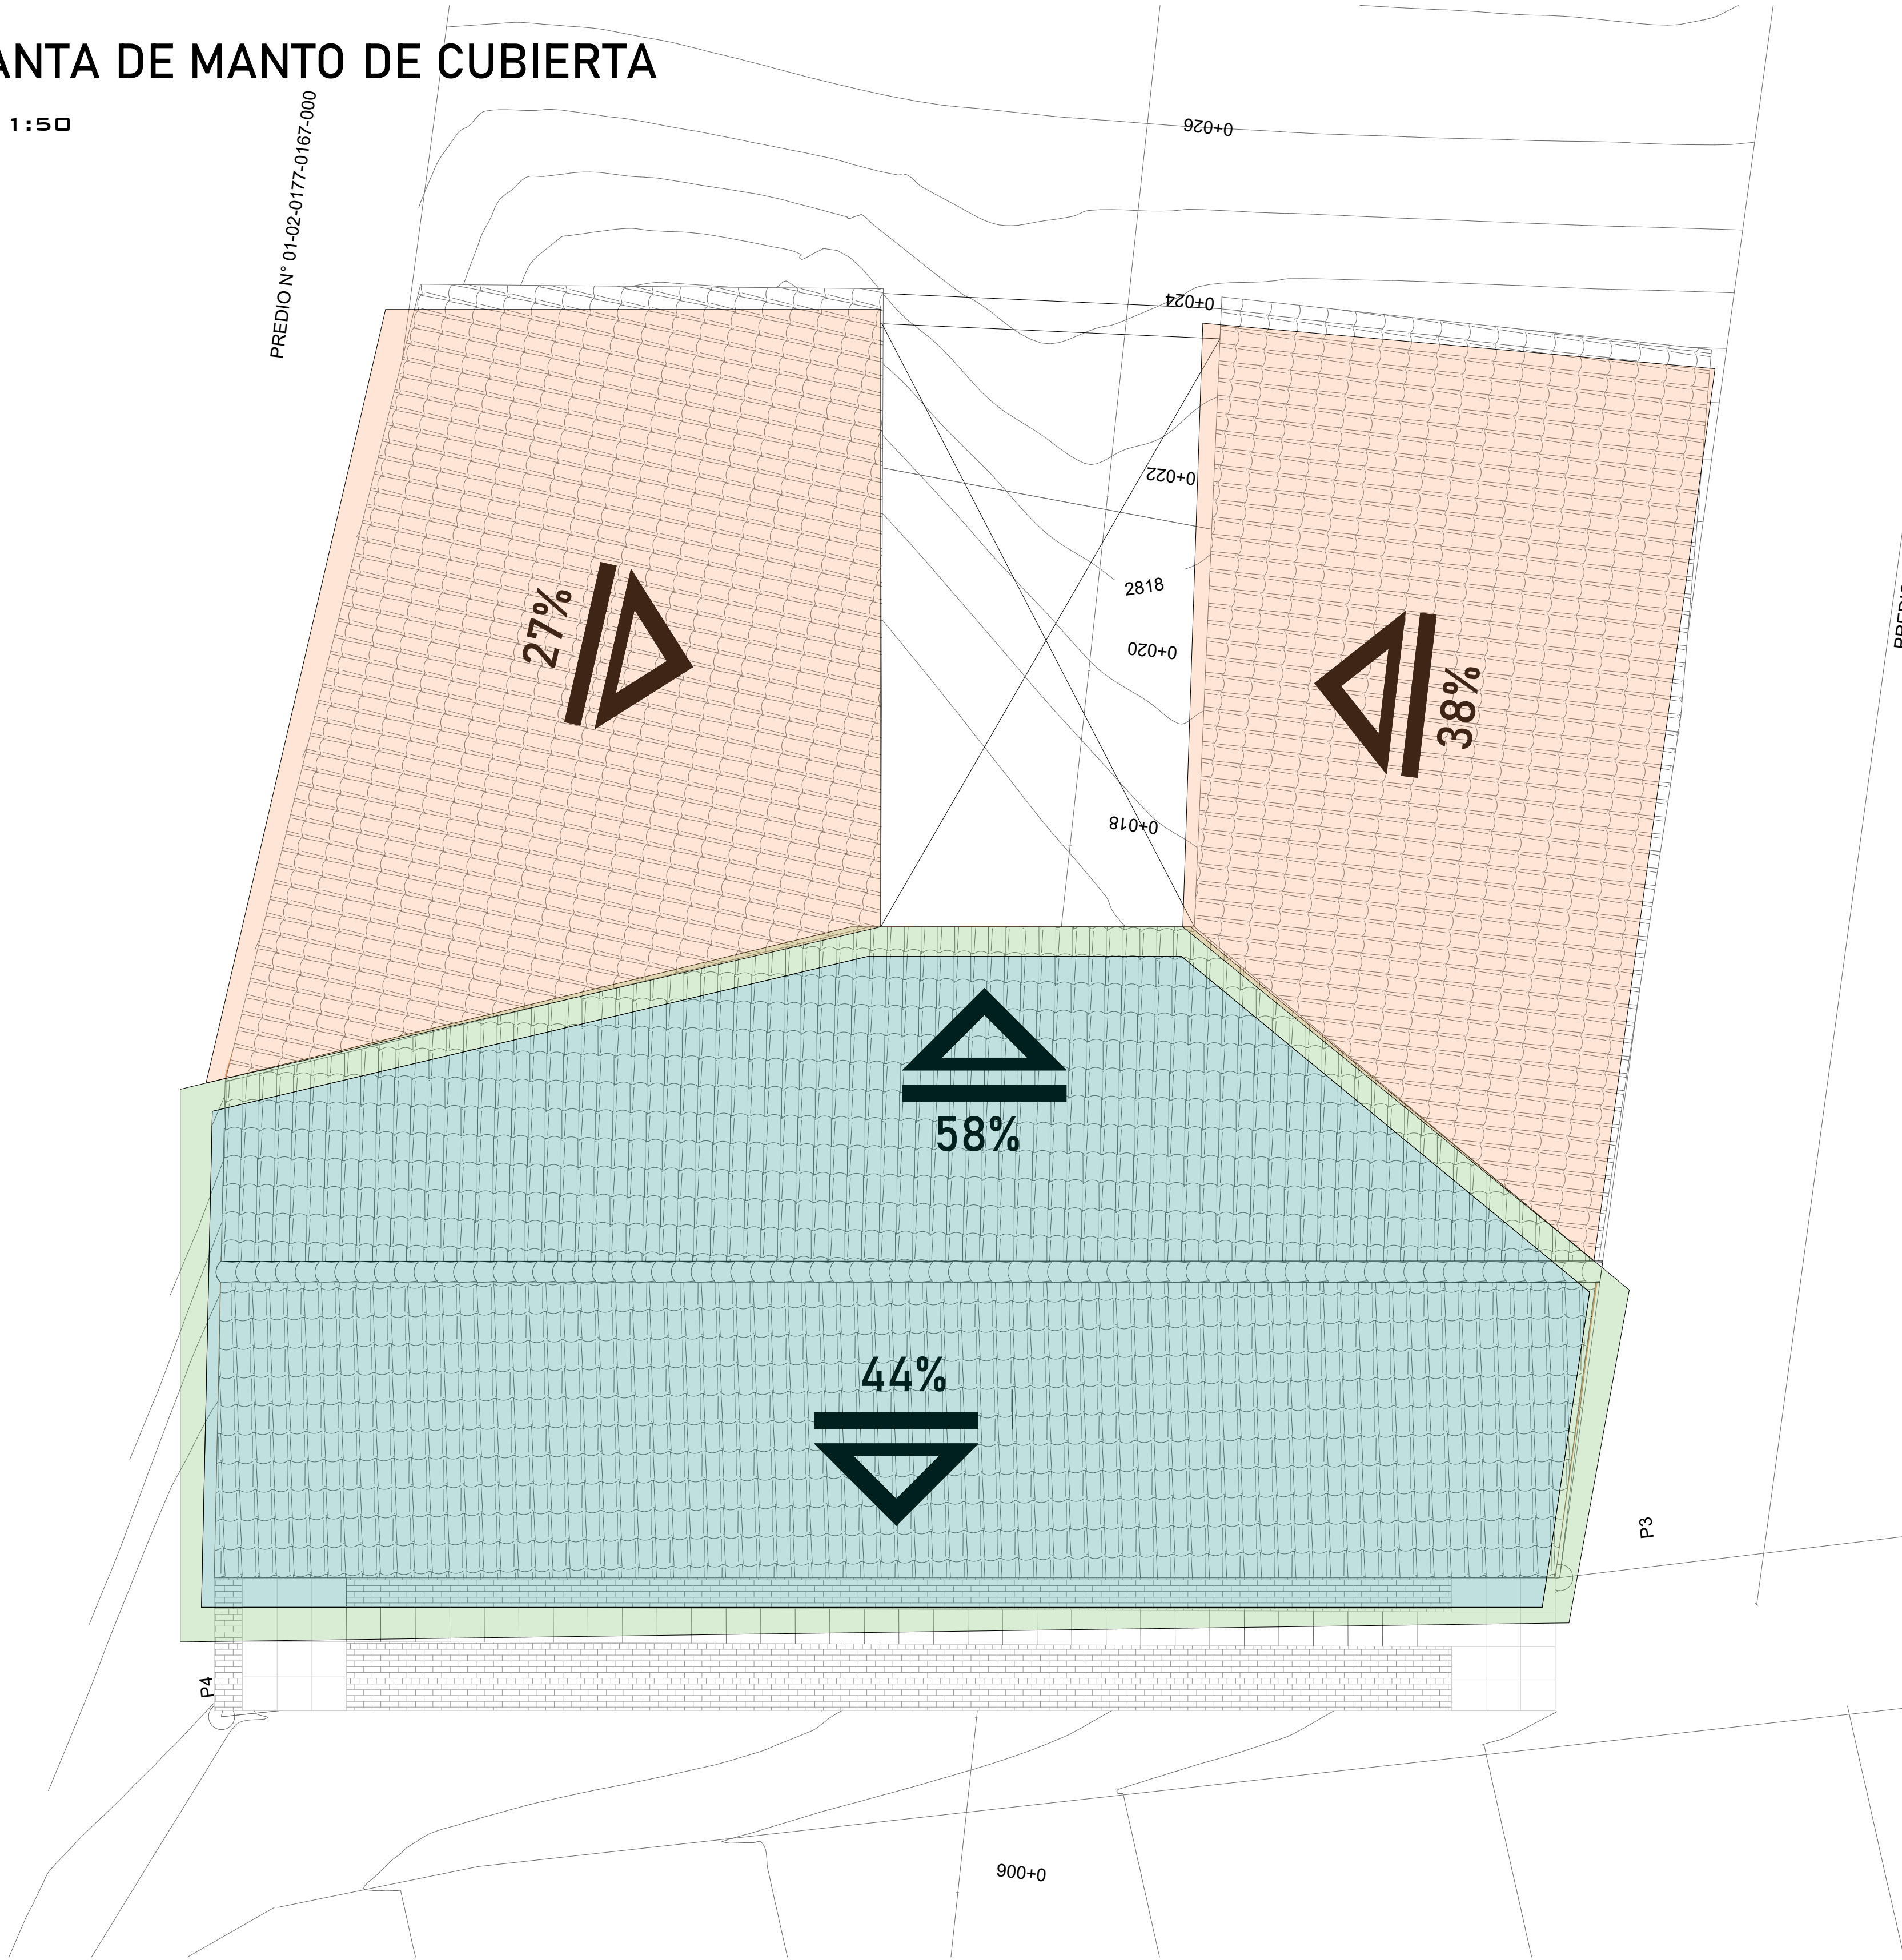
PLANTA DE MANTO DE CUBIERTA

Evidencia de cubierta sobrepuestas:

Evidencia de filtración de viento, lluvia, afectación acústica y térmica, ingreso de vectores, colapso parcial . desplazamiento, rotura vegetación aleatoria.

- RESTITUIR:**
el diseño original recuperado en su estructura original.
- CONSOLIDACIÓN:** estabilizar todos los elementos de soporte y el manto sea nivelado por restitución
- REINTEGRACIÓN:** Mante ner el manto de teja de barro una vez todos los elementos de soporte sean funcionales
